Diagnóstico da qualidade espacial no Asilo Colônia Aimorés

Spatial quality diagnosis in the Cologne Asylum Aimorés

Tatiana R. Jacon Gebara

Renata Cardoso Magagnin

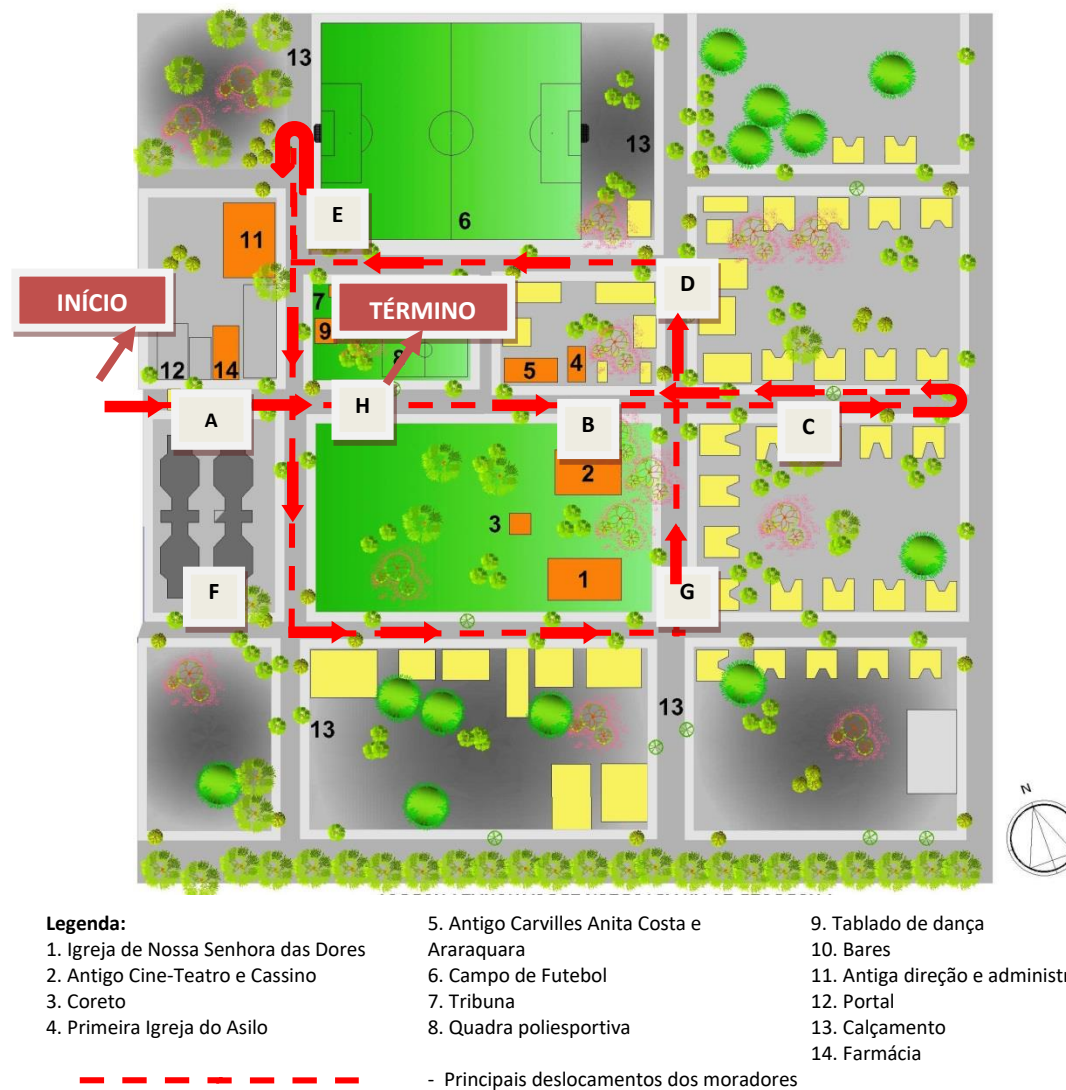
Figura 2 – Percurso desenvolvido durante o *Walkthrough* (setas em vermelho)

O percurso realizado teve início no pórtico (entrada principal da área tombada) na Avenida São Carlos (A) em direção aos principais espaços e edifícios: primeira Igreja do Asilo (B), Carville, Museu (antigo Cine Teatro), casas dos moradores (C e D), campo de futebol (E), todo calçamento do entorno (F) e contornou-se a Praça Aimorés, pela Avenida dos Correios da Noroeste, passou em frente a Igreja Nossa Senhora das Dores (G) e finalizou em frente a quadra poliesportiva (H), figura 01. O percurso escolhido foi definido pela Diretora de Pesquisa do ILSL, Noêmi Galan, e buscou contemplar todo o espaço tombado utilizado por moradores e visitantes. A figura 01 apresenta algumas imagens do percurso.

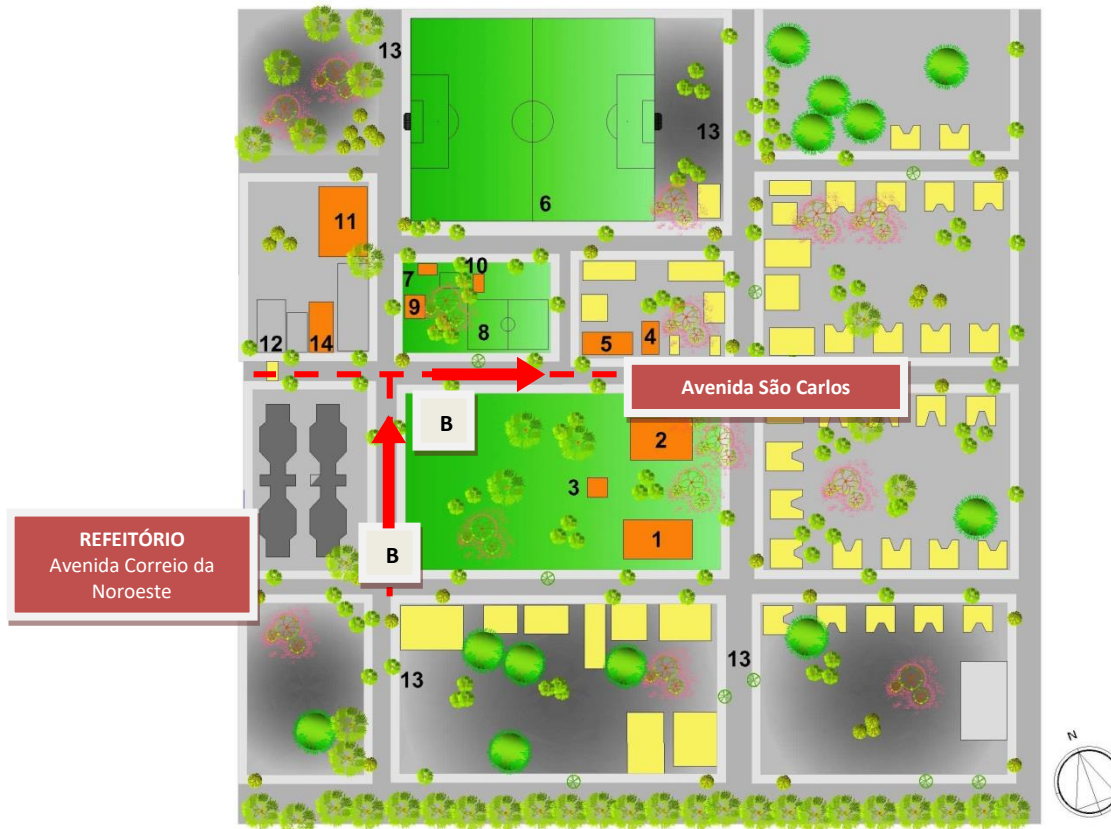
Figura 5 - Mapa comportamental da área tombada do Asilo Aimorés, do dia 14 de junho, período da manhã, sem escala.

14 de Junho – no período de observação, por volta das 8h, cinco pessoas caminhavam ao redor da Praça Aimorés (figura 5). Essas pessoas permaneceram por volta de 10 minutos nos arredores da Praça. Três pessoas voltavam do refeitório, sendo que duas, seguiram em direção ao Carville, e as outras duas pessoas, entraram pelo Pórtico (número 12, figura 5) e seguiram a Avenida Correio da Noroeste.

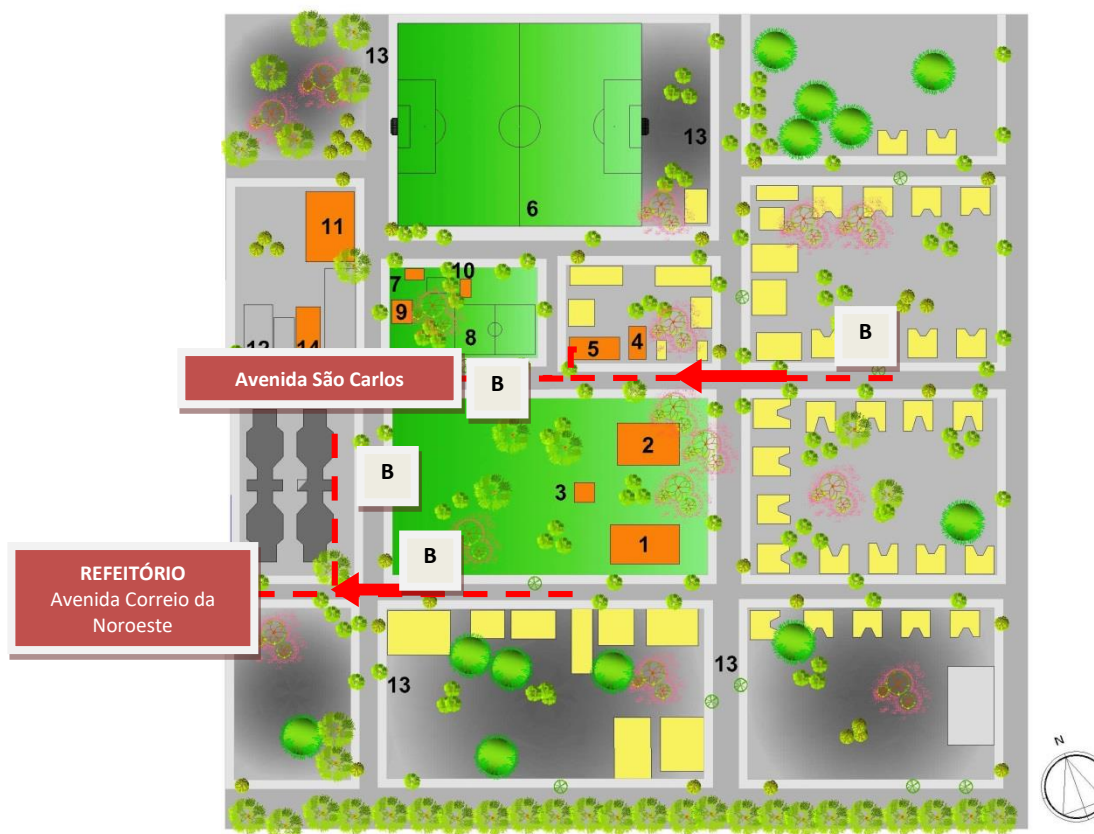
Figura 8 - Mapa comportamental da área tombada do Asilo Aimorés, do dia 14 de junho, período fim manhã – horário de almoço, sem escala.

14 de Junho - Próximo ao horário do almoço, por volta das 11h, foi observada uma movimentação ao redor da praça Aimorés. Nove pessoas caminham, entre elas, duas pessoas se mantêm na via de automóveis (figura 8). O deslocamento foi em sentido ao Refeitório. Os usuários estavam caminhando em grupos de 02 ou 03 pessoas. Não eram pessoas idosas. Aparentemente, eram jovens, que são moradores também do Instituto Lauro de Souza Lima.

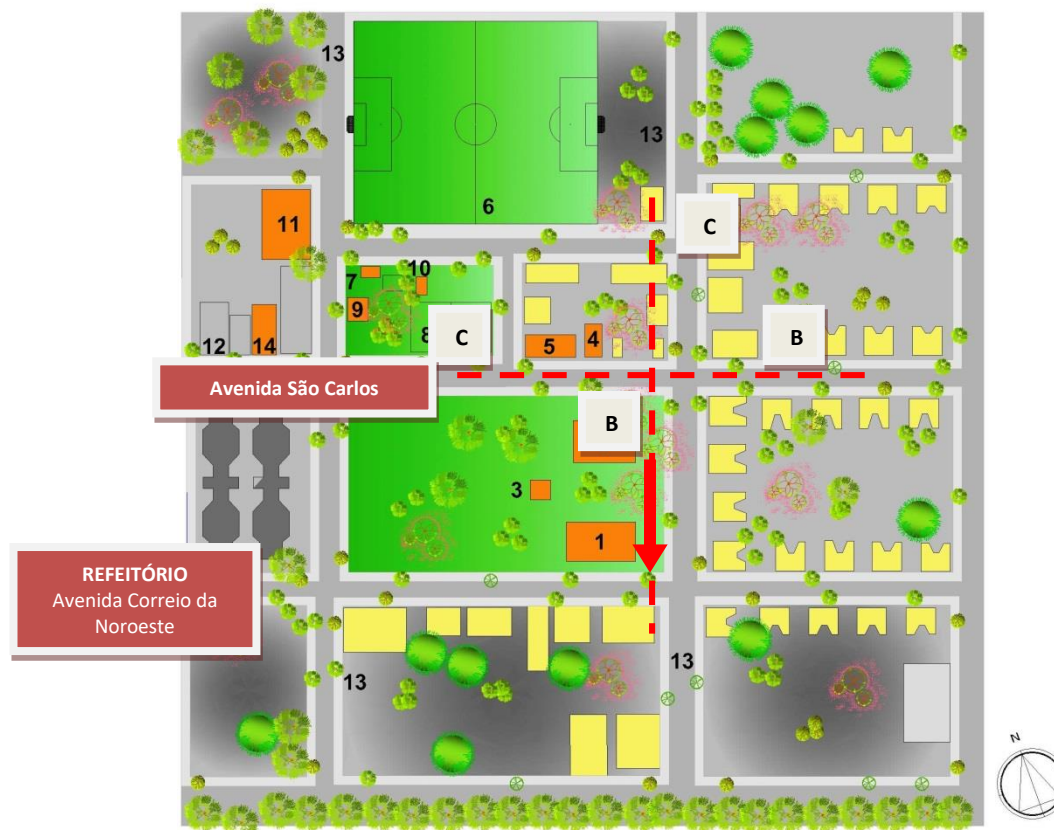
Figura 9 - Mapa comportamental da área tombada do Asilo Aimorés, do dia 11 de junho, período tarde e fim de tarde, sem escala.

11 de Junho - Por volta das 16 horas, um grupo de quatro pessoas sentaram em frente à porta de suas casas para conversar (conversa entre o grupo). Ainda por volta de 16h, seis moradores se sentaram na área externa do Carville e duas outras pessoas caminharam no entorno da Praça (nas vias de automóveis). Nas proximidades desse local, notou-se a presença de uma mulher com duas crianças caminhando na rua, pois as calçadas do entorno não são acessíveis e possuem barreiras físicas, como: piso inadequado, tornando o percurso perigoso (figura 9).
