**Avaliação quali-quantitativa das praças do quadrante sudeste de
Votuporanga - SP**

*Qualitative and quantitative evaluation of the squares of the southeastern quadrant of
Votuporanga - SP*

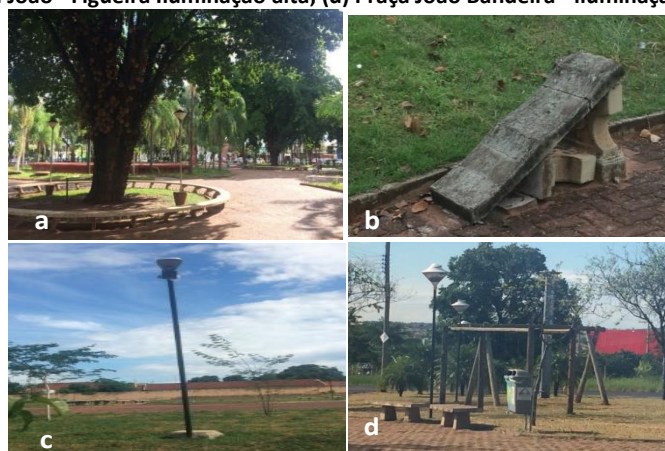
Doze praças, ou 50% do quadrante SE, contam com bancos de concreto, com e sem encosto, estando 66,7% em bom estado de conservação (Figura 2a) e 16,7% sem conservação e

manutenção (Figura 2b). De modo geral, nas praças com bancos, a quantidade e o posicionamento são adequados, havendo unidades a pleno sol e a sombra, porém, em duas praças (João Bandeira e Irmã Maria Ignez Mazzero), seu número é insuficiente para atender a demanda local

A iluminação está presente em 13 praças (54%) sendo 50% em bom estado de conservação, havendo postes altos (Figura 2c) e baixos (Figura 2d), proporcionando segurança aos usuários, embora ainda exista um número elevado de praças sem iluminação.

Figura 2: (a) Praça São Bento - bancos conservados; (b) Praça João Guzzo - bancos sem conservação; (c) Praça Maria João - Figueira Iluminação alta; (d) Praça João Bandeira - iluminação baixa

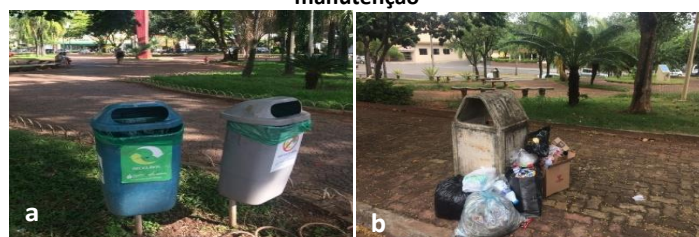
Apenas 11 praças possuem lixeiras (46%), sendo, na sua maioria, de polipropileno e em bom estado de conservação. Apresentam-se bem localizadas e distribuídas, além de possibilitarem a coleta seletiva dos resíduos. (Figura 3a). Em uma das praças (João Guzzo), as lixeiras são de concreto estando atualmente sem manutenção (Figura 3b).

Figura 3: (a) Praça São Bento - lixeiras de coleta seletiva (b) Praça João Guzzo - lixeiras de concreto sem manutenção

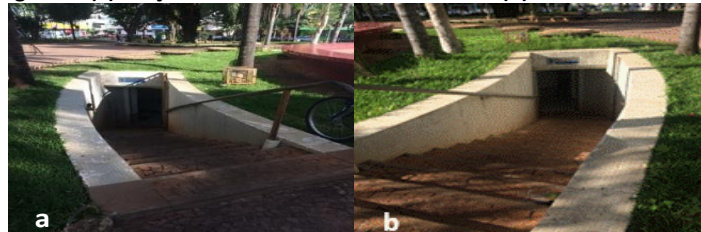
Quanto a presença de sanitários, somente a praça São Bento os possui. Seu estado de conservação é precário, e por serem subterrâneos e sem a presença de um funcionário, não apresentam segurança aos usuários, não possuindo também acessibilidade (Figuras 4a e 4b).

Figura 4: (a) Praça São Bento - sanitário masculino (b) Sanitário feminino

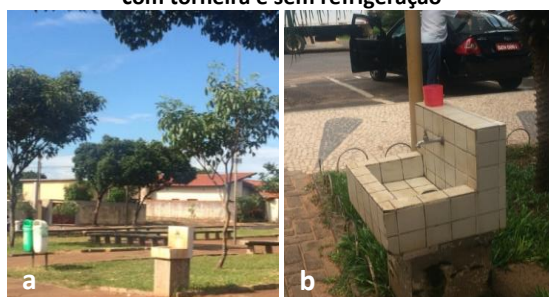
Dois praças (Augusto Piacenti e São Judas Tadeu) possuem bebedouros de alvenaria com revestimento cerâmico antigo e torneiras, porém, sem refrigeração. O estado de conservação é adequado, assim como sua acessibilidade (Figuras 5a e 5b).

Figura 5: (a) Praças Augusto Piacenti (b) Praça São Judas Tadeu - bebedouros de alvenaria revestido em cerâmica, com torneira e sem refrigeração

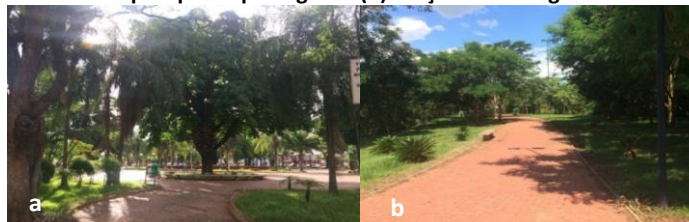
Existem 16 praças com pavimentação (67%), destas, 50% são de piso intertravado, 19% de piso cimentado, 12,5% de pedra portuguesa, 12,5% sextavado e 6,3% de concreto estampado, todas com boa conservação e acessibilidade (Figuras 6a e 6b).

Figura 6: a) Praça São Bento – piso pedra portuguesa (b) Praça Irmã M^a Ignez-Mazzero - piso intertravado

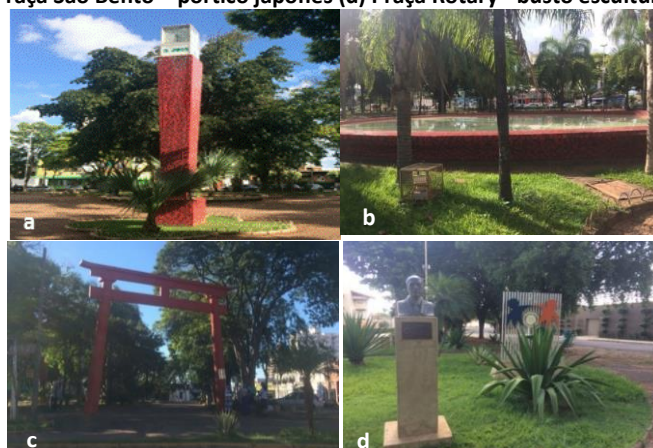
Três praças (Praça São Bento, Praça Rotary e Praça João Guzzo) possuem elementos considerados obras de arte (Figuras 7 a, b, c e d), ou seja, totem, pórticos, espelho de água, fonte iluminada, fonte iluminada, busto escultural e placa comemorativa.

Figura 7: (a) Praça São Bento – totem com relógio (b) Praça São Bento – espelho de água e fonte iluminada (c) Praça São Bento – pórtico japonês (d) Praça Rotary - busto escultural

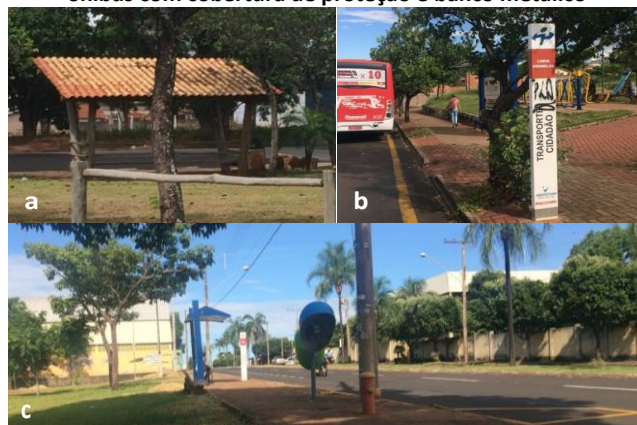
Somente a Praça São Bento possui ponto de táxi coberto com telefone. Havendo em três praças (José Sanchez Peres Junior, São Judas Tadeu e Helena Maria Arena dos Santos) parada de ônibus, duas delas com abrigo de proteção de estrutura metálica com banco para descanso e uma de eucalipto com cobertura em telhas cerâmicas (Figuras 8 a, b e c).

Figura 8: (a) Praça José Sanches Peres - ponto de ônibus de eucalipto tratado e cobertura em telhas cerâmicas (b) Praça Helena Maria Arena dos Santos - ponto de ônibus sem cobertura (c) Praça São Judas Tadeu – ponto de ônibus com cobertura de proteção e banco metálico

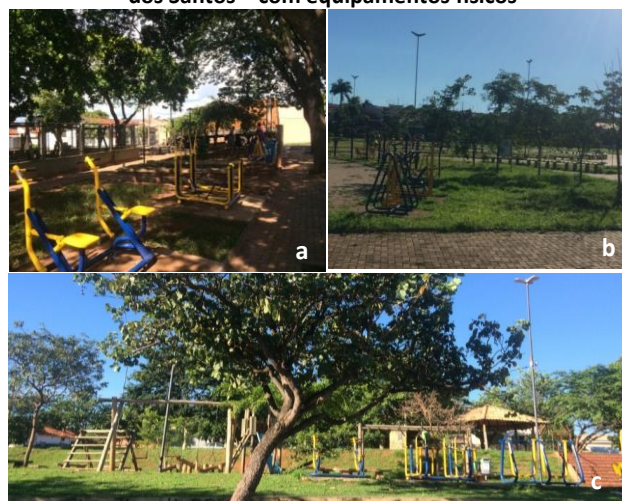
Em relação aos equipamentos para exercícios físicos, somente três praças (Augusto Piacenti, Maria de Jesus Gimenez Hernandez e Helena Maria Arena dos Santos) os possuem, ou seja, 12,5% do total estão equipadas com academia ao ar livre, com diversos aparelhos metálicos em bom estado de conservação e elevada taxa de utilização por pessoas de diferentes faixas etárias (Figuras 9 a, b e c).

Figura 9: (a) Praça Augusto Piacenti, (b) Praça Maria de Jesus Gimenez Hernandez (c) Praça Maria Helena Arena dos Santos – com equipamentos físicos

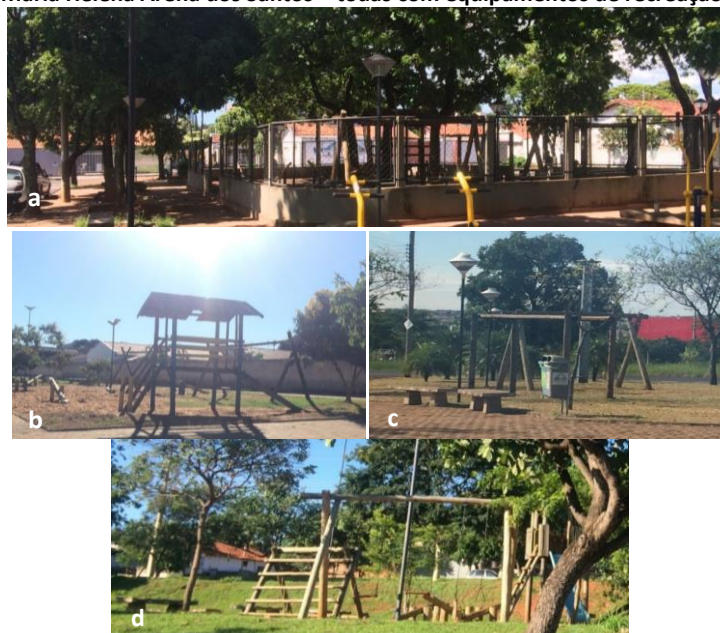
Já os equipamentos de recreação infantil estão presentes em quatro praças (Augusto Piacenti, Maria de Jesus Gimenez Hernandez, João Bandeira e Helena Maria Arena dos Santos), sendo em 75% delas de eucalipto tratado, com manutenção constante, acessíveis e seguros (Figuras 10 b, c e d), havendo também os de estrutura metálica (Figura 10 a).

Figura 10: (a) Praça Augusto Piacenti (b) Praça Maria de Jesus Gimenez Hernandez (c) Praça João Bandeira e (d) Praça Maria Helena Arena dos Santos – todas com equipamentos de recreação infantil
