Estudo de caminhabilidade da área central de Balneário de Barra do Sul

Walkability study of the central area of Balneário de Barra do Sul

Andréa Holz Pfützenreuter

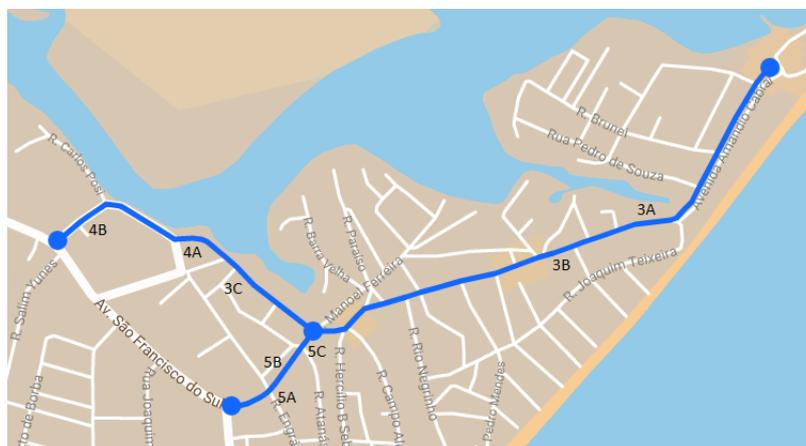
Figura 1 - Avenida Amândio Cabral e Rua Ademar dos Santos

As ruas definidas como críticas pela equipe da Secretaria de Planejamento Urbano de Balneário Barra do Sul foram utilizadas tanto para verificar a atualização do iCam, quanto pela recomendação dos relatórios do desenvolvimento do plano de mobilidade urbana do município. A Avenida Amândio Cabral (1,7Km) e Rua Ademar dos Santos (230m) são apresentadas na Figura1.

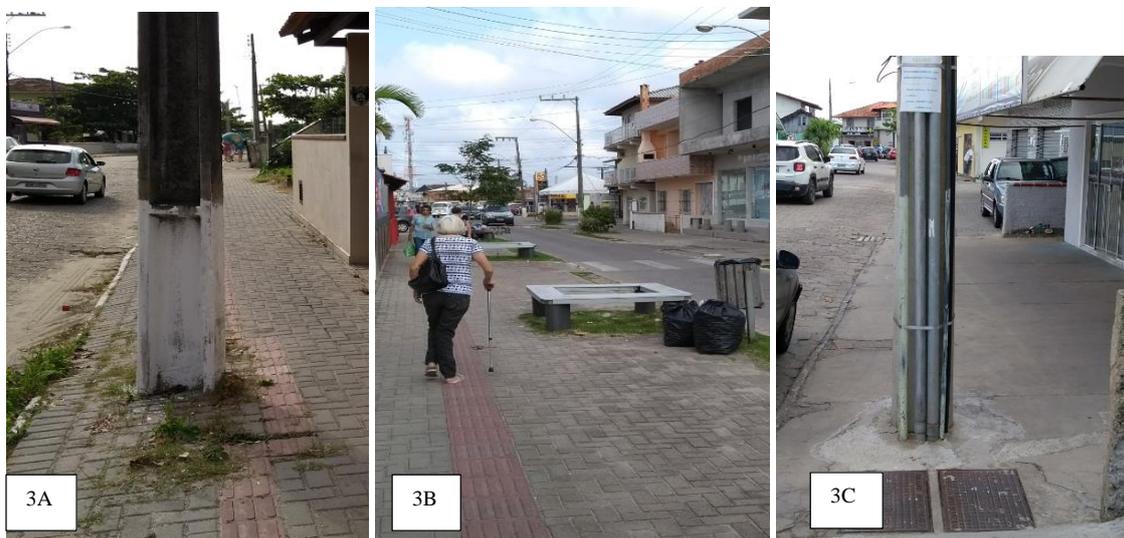
Figura 2 – Fotos Avenida Amândio Cabral

Ao longo da extensão da Avenida Amândio Cabral foram observados alguns problemas, apresentados nas figuras 2 e 3. Os locais estão identificados na figura 1.

Na Figura 3A, vemos a interferência do poste na continuidade do piso tátil; a ausência de piso tátil de alerta entorno do poste; a falta de manutenção na calçada; o piso irregular; desnivelado; e sujeira. Na imagem 3B, a largura da calçada comporta o fluxo de pessoas, mas o mobiliário urbano diminui a faixa livre; há presença de lixo na calçada; e a ausência de iluminação nesse

lado da calçada. Na imagem 3C relata-se a interferência de poste e muro na calçada; o desnivelamento no piso; e o veículo estacionado na calçada.

Para a Avenida Amândio Cabral recomenda-se a melhoria da pavimentação e travessia, além da implantação de iluminação para a calçada. Projetar um nivelamento das calçadas, sinalizar as travessias com faixas de pedestres, implantar piso tátil de alerta e rebaixar as guias. A acessibilidade é um direito de todos e obrigação para órgãos públicos e privados, a fim de

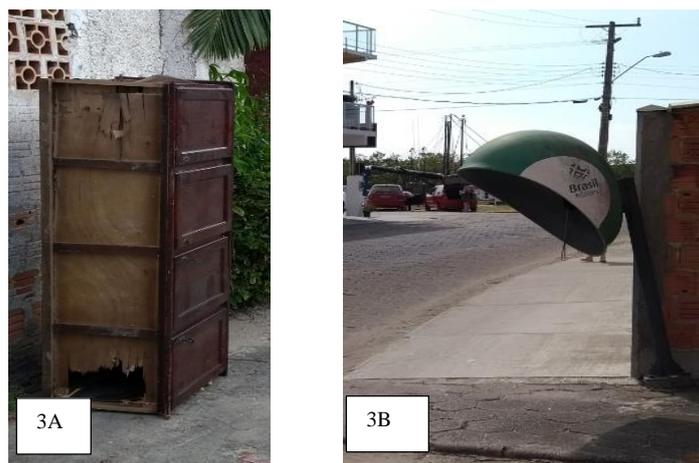
Figura 3 - Fotos Avenida Amândio Cabral

Na Figura 3A, verifica-se um móvel abandonado na calçada. Na imagem 4B, percebe-se o telefone público invadindo o espaço da calçada e a ausência do piso tátil de alerta para elementos suspensos, acúmulo de sujeira, piso irregular e desníveis. Na Rua Ademar dos Santos também foram encontrados problemas, apresentados na Figura 4.

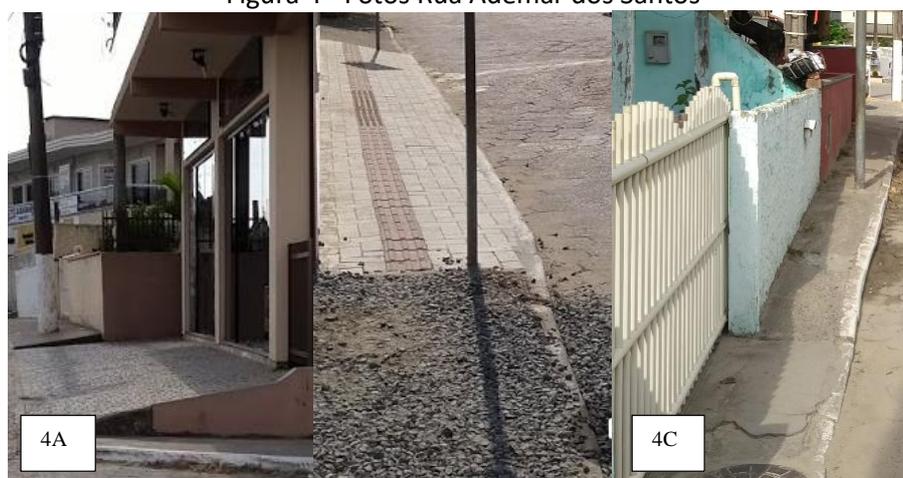
Figura 4 - Fotos Rua Ademar dos Santos

Na Figura 4A identifica-se a, interferência do poste na calçada, diminuindo a faixa livre, degraus e ausência de guia rebaixada na travessia. Na imagem 4B percebe-se a falta de pavimentação em todo segmento da calçada e a descontinuidade piso tátil. Na imagem 4C, nota-se a calçada estreita, obstáculo, sujeira e piso irregular.

Destaca-se entre os indicadores com pior avaliação: largura e pavimentação encontra-se largura de 0,35 metros em um trecho; presença de obstáculos; falta de pavimentação; degraus; ausência de guia rebaixada; baixa iluminação; e pouco fluxo de pedestres no período diurno e noturno. A categoria Mobilidade apresentou a melhor avaliação, por conta da dimensão

Uma alternativa para a Rua Ademar dos Santos seria a modificação da sua tipologia para uma via compartilhada, nivelando a pista de rolamento com a calçada. Pedestres, ciclistas e veículos motorizados dividiriam o espaço. A falta de espaço para ampliação da calçada, a baixa velocidade dos veículos, e a coexistência entre os pedestres, ciclistas e veículos neste mesmo espaço, devido à condição da calçada, denota que isto ocorre naturalmente no local. Entretanto, o nivelamento promoveria a sensação de segurança aos pedestres e a de invasão de espaço aos automóveis, sem necessidade de alterações no sentido viário.
