**Análise física e qualitativa dos canteiros centrais da Avenida Brasil como parte da infraestrutura urbana da cidade de Passo Fundo - RS**

*Physical and qualitative analysis of the Avenida Brasil central sites as part of the urban infrastructure of the city of Passo Fundo – RS*

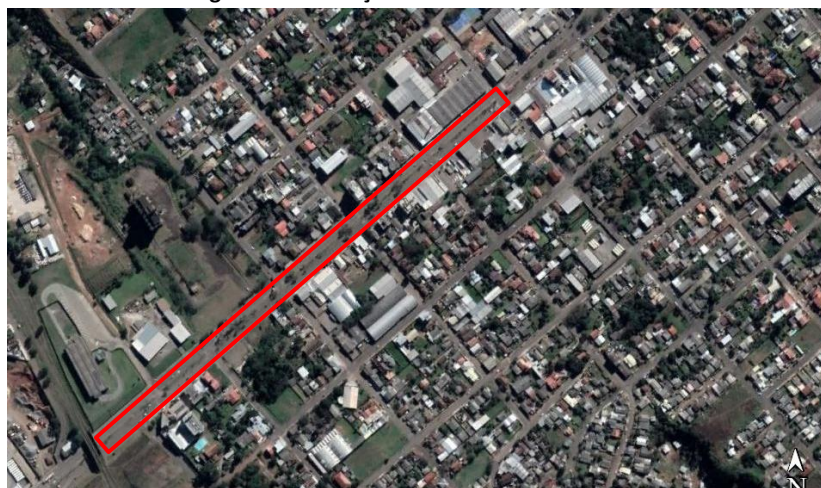
Figura 2: Localização dos canteiros analisados

A análise ocorreu em seis canteiros da Avenida Brasil – Leste, principal via de mobilidade da cidade de Passo Fundo - RS, representados na Figura 2.

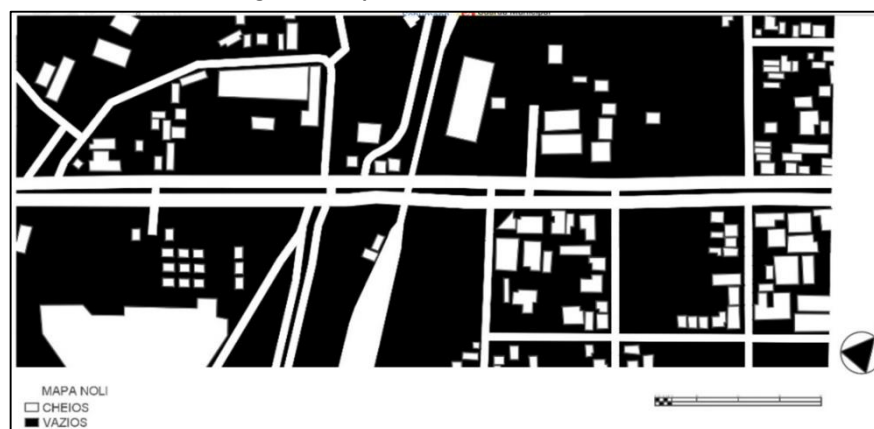
Figura 3: Mapa Noli da área analisada

O trecho de estudo inicia-se sob o viaduto da via férrea e encerra na Rua Olavo Bilac, totalizando aproximadamente 520 metros. Observou-se que o entrono apresenta predominantemente construções de dois pavimentos, mas varia entre um e mais de cinco pavimentos. Há predominância de uso misto, ou seja, comércio e serviços no térreo e residencial nos pavimentos superiores. Mesmo estando próxima a Avenida, percebe-se que a região analisada possui um grande número de vazios urbanos, o que destaca a área como um grande potencial para o futuro crescimento urbano da cidade de Passo Fundo, afirmando assim a necessidade cada vez maior da implantação e qualificação de áreas verdes e de permanência no local (Figura 3).

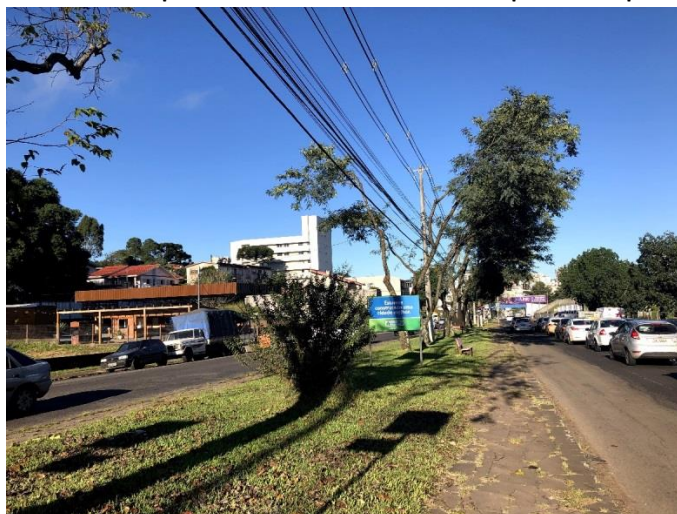
Figura 3: Faixa verde permeável no centro do canteiro e passeios impermeáveis

planejado, aliado a questões climáticas, bem como a falta de conscientização por parte da população e do poder público. Dessa forma, todo o sistema de drenagem das cidades encontra-se propenso a sofrer com sobrecargas, devido ao aumento da impermeabilização do solo e consequentemente da diminuição da infiltração e drenagem da água (FREITAS, et al., 2016). O levantamento apontou que os seis canteiros centrais apresentam pontos positivos e negativos quanto a questão da permeabilidade do solo. Destaca-se primeiramente a presença de uma área verdes com espécie gramínea no centro dos canteiros, onde a mesma, com a presença de vegetações arbóreas, auxilia consideravelmente na absorção das águas pluviais. Porém, em relação as áreas pavimentadas como, por exemplo, os passeios, o material empregado é a pedra basalto assentada com argamassa colante, o que torna estas áreas totalmente impermeáveis, contribuindo assim para o acúmulo de água em dias de chuva (Figura 3).

Para a redução desses problemas, é necessário uma maior atenção e cuidado do poder público em conjunto com a população, onde essas áreas carecem de uma infraestrutura condizente com sua importância para a cidade de Passo Fundo. Sendo assim, com base nestas problemáticas e através do estudo dos conceitos, destaca-se ações para uma intervenção eficaz da área a fim de solucionar os problemas citados, as quais são: a implantação de piso podotátil e drenante, o que tornará os canteiros mais acessíveis e irá ajudar no correto escoamento das água pluviais; adequação das inclinações das rampas existentes e melhoramento dos materiais empregados para tornar acessível e regular os passeios públicos, além da implantação de novas rampas mais próximas as faixas de segurança; manutenção constante das vegetações, como a poda adequada das árvores de grande porte e implantação de novas espécies, onde pode-se incluir vegetações com cores para humanizar o local; implantação de ciclovia e conserto de paralelepípedos irregulares ou deslocados, incentivando assim o fluxo de mais pessoas; colocação de bancos que atendam as exigências de ergonomia para o conforto do usuário e que contenham materiais adequados para uma longa durabilidade; implantação de lixeiras também com material adequado, além de sinalizar as mesmas para a correta separação de resíduos; colocação de luminárias baixas para melhorar a segurança do usuário ao transitar pela área, com cor e feixe luz adequados. Ressalta-se que a constante manutenção de todas as intervenções sugeridas é de extrema importância e definirá a qualidade futura do local.

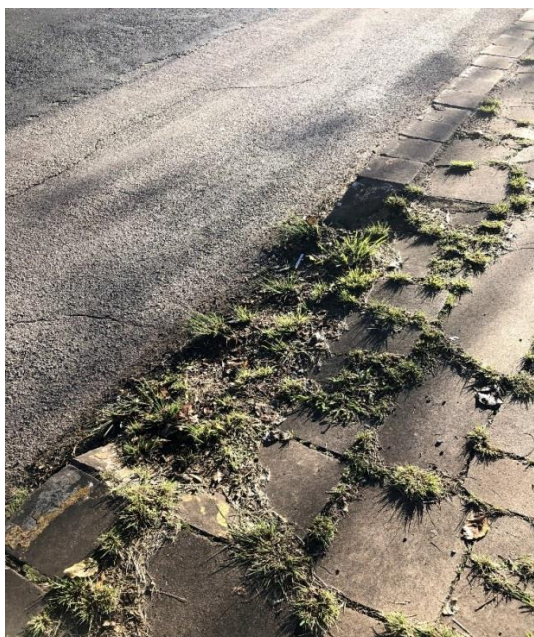
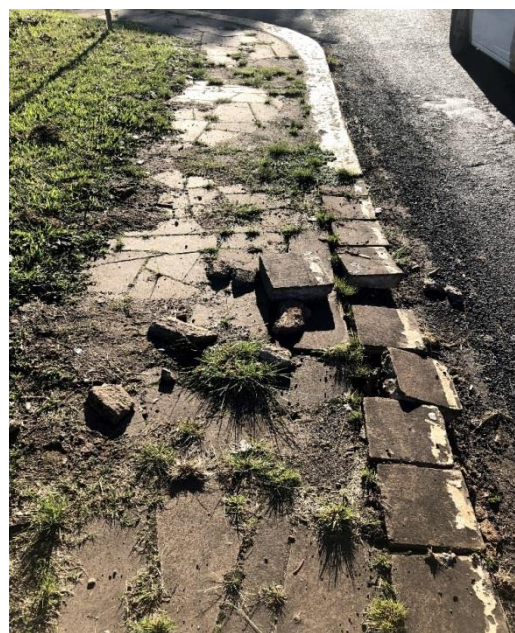
**Figura 4: Passeio público com irregularidades e rampa sem inclinação, necessitando de manutenção.**

No caso dos canteiros analisados, verificou-se que a pavimentação apresenta irregularidades, impedindo muitas vezes o acesso e deslocamento facilitados de pessoas com dificuldades motoras. Além disso, um agravante da situação é a ausência, localização e inclinação inadequadas das rampas de acesso que se encontram visivelmente desconformes a NBR 9050 (ABNT, 2015), norma que estabelece critérios a serem adotados para proporcionar a utilização de maneira autônoma, independente e segura do ambiente construído à população. A falta de manutenção ficou evidente, o que se percebe pela presença de vegetação em áreas de passagem. Assim como outro agravante destacado foi a total ausência do piso podotátil nas áreas pavimentadas, o que dificulta e muitas vezes impede o deslocamento dos cidadãos portadores de necessidades visuais (Figura 4).

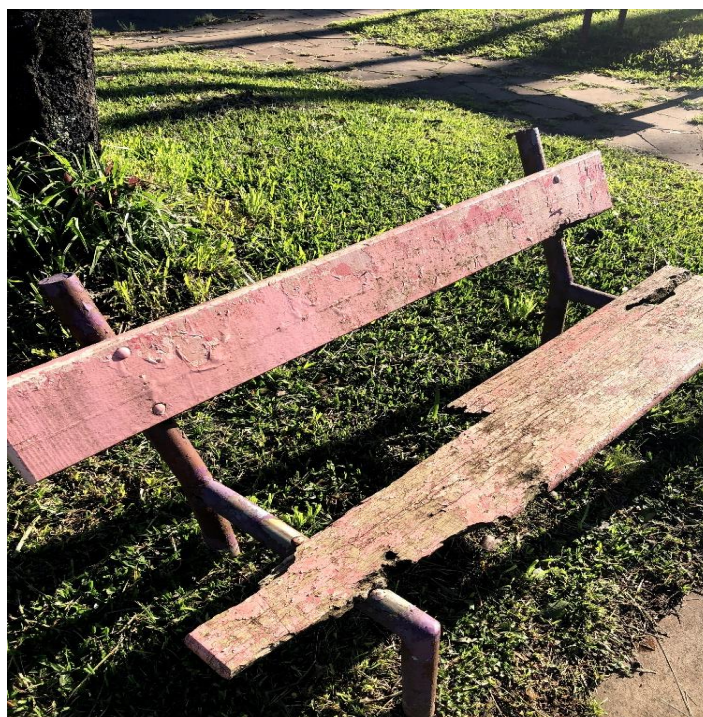
**Figura 6: bancos com estrutura danificada e impróprios para o uso**

Na análise local dos canteiros centrais percebe-se que em geral os mobiliários urbanos são escassos e quando estão presentes são caracterizados pela falta de manutenção e descaso, tanto por parte do poder público como da população. O mobiliário que está presente no local são bancos, os quais muitas vezes estão posicionados em local inadequado ou possuem pintura e estrutura danificados (Figura 6). Já a presença de lixeiras é extremamente esporádica, fazendo com que a população não tenha um local apropriado para o descarte de resíduos. Na questão da iluminação pública nota-se um problema, onde os canteiros não possuem luminárias baixas, porque são iluminados apenas indiretamente pelas lâmpadas dos postes altos que estão voltadas para as vias da avenida. Isso caracteriza o local como inseguro para transição do pedestre no período noturno. Além disso, os locais não dispõem de áreas de lazer que incitem a população a permanecer mais tempo no local, mostrando-se como uma rota mais de passagem do que de permanência.

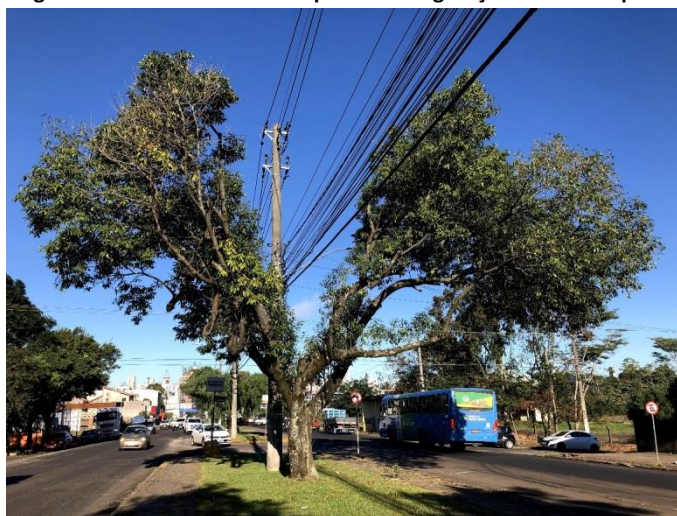
Figura 7: falta de cuidados na poda das vegetações de maior porte

No que diz respeito a arborização do local, observou-se a falta de planejamento visto que em alguns canteiros faltam sombreamento enquanto, que em outros verificou-se a presença de vegetações arbórea, o que satisfaz as necessidades locais de sombreamento para permanência. Porém, muitas destas vegetações encontram-se inadequadas para o local, devido características como o porte e o tamanho da copa. Em alguns locais, por vezes, as árvores têm suas copas podadas no centro para a passagem da rede elétrica e telefônica, o que evidencia a falta de cuidados e manutenção da área verde (Figura 7).
