Instrumento para implementação do Plano de Segurança da Água em comunidades rurais: validação em um acampamento de agricultores no município de São Carlos, SP

Instrument for implementing the Water Safety Plan in rural communities: validation at a farmers' camp in São Carlos, SP

Rony Felipe Marcelino Corrêa

Katia Sakihama Ventura

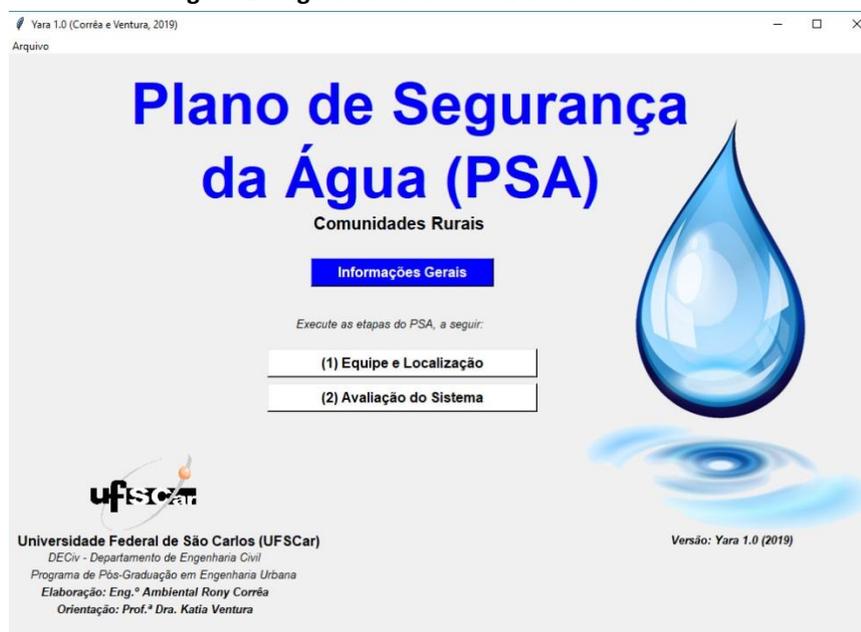
Figura 1. Página inicial do software desenvolvido.

Para auxiliar a avaliação em campo, foram elaboradas planilhas de campo com os aspectos a serem analisados e, posteriormente, serem processados no software (Figura 1).

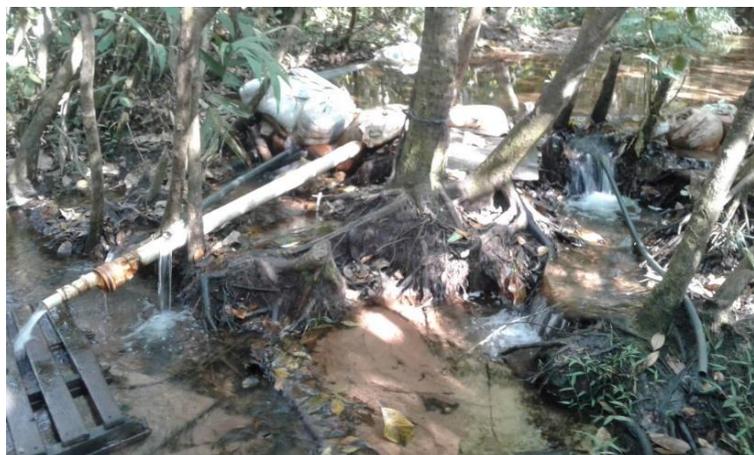
O assentamento compreende centenas de moradores e todos abastecem de água para consumo humano no ponto 1, pois se trata de uma nascente de água (Figura 3) que flui por um córrego, sendo também reservada em um lago dentro do acampamento.

Figura 3. Área de captação de água superficial.

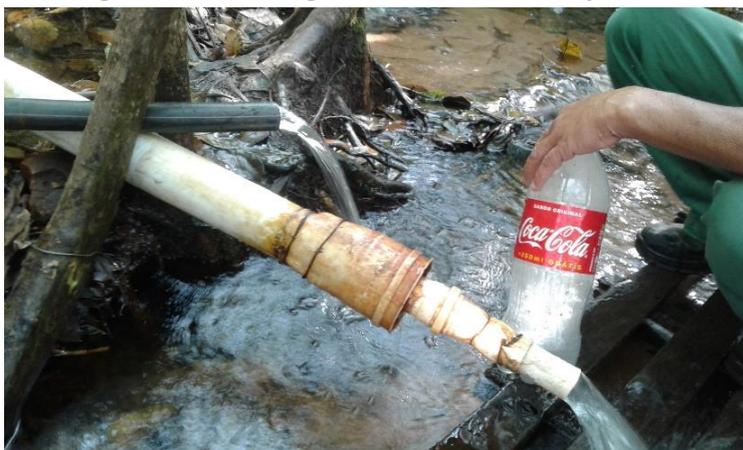
Os moradores do assentamento captam a água desta nascente por meio de bombas que são acionadas, de forma intermitente, e por meio de recipientes diversos (Figura 4), os quais são transportados pelos moradores da área de captação até suas propriedades. A carruola (carrinho de mão) é comumente utilizada para transporte dos recipientes com água (Figura 5).

Figura 4. Coleta de água na nascente com recipientes diversos.

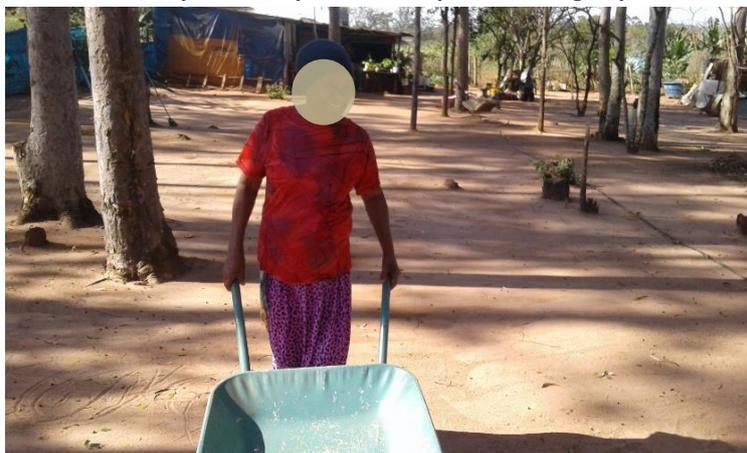
Figura 5. Carruola utilizada para transporte de recipientes de água para consumo humano.

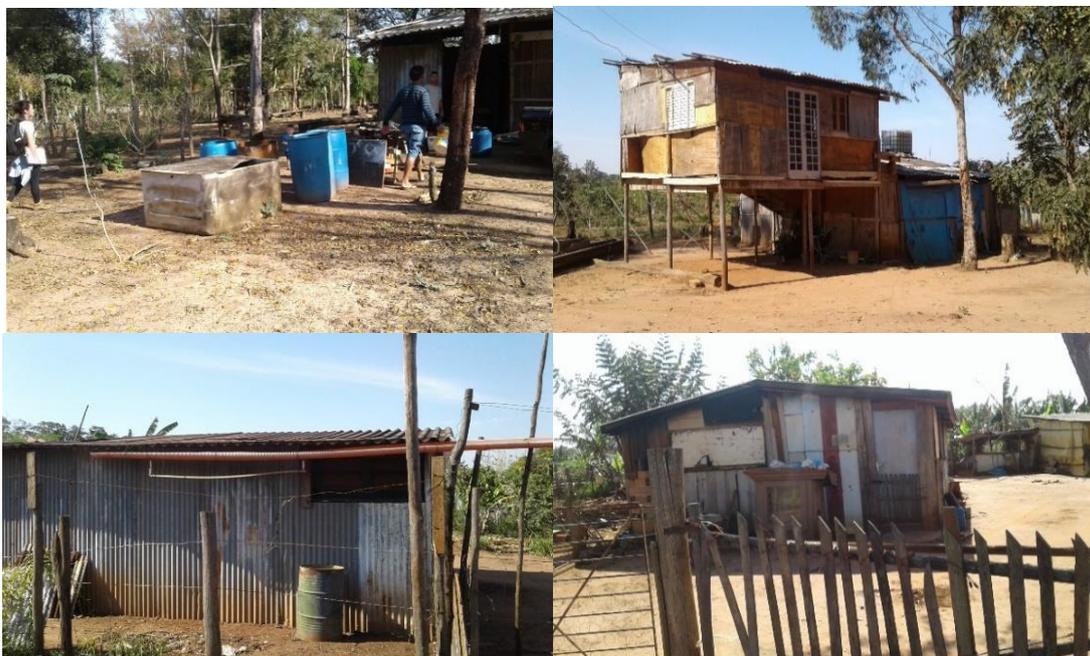
As casas são precárias, construídas com materiais rudimentares (muitas vezes madeiras e materiais reaproveitados), e sem saneamento básico adequado (Figura 6).

Figura 6. Casas construídas nos lotes do acampamento.

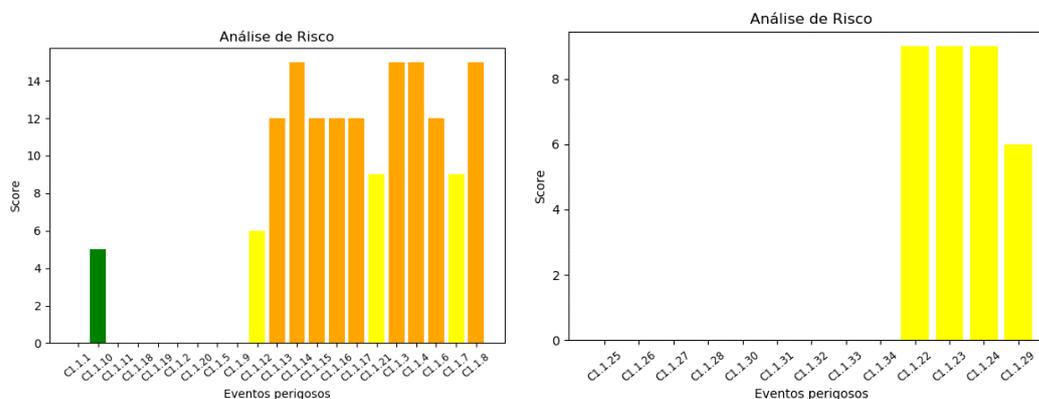
Figura 7. Resultado gráfico para priorização de riscos no componente “captação de água superficial” - ponto 1

Os riscos que mais se destacam (Figura 7), com avaliação de risco alto no ponto 1, foram: (i) falta de proteção (cerca imprópria), permitindo acesso de animais e pessoas; (ii) falta de placa de aviso sobre captação e presença de animais em torno da fonte; (iii) falha elétrica; (iv) presença de pessoas com comportamento inadequado e falta de higiene em torno da fonte (v) lavagem de roupas e banho na área de captação; (vi) lançamento de efluentes na área de captação e; (vii) lançamento inadequado de águas residuárias em torno da fonte. Outros 8 (oito) eventos perigosos merecem atenção com análise de risco médio.

Os resultados estão elucidados pelos gráficos de priorização de risco gerados pelo próprio software (Figura 7).

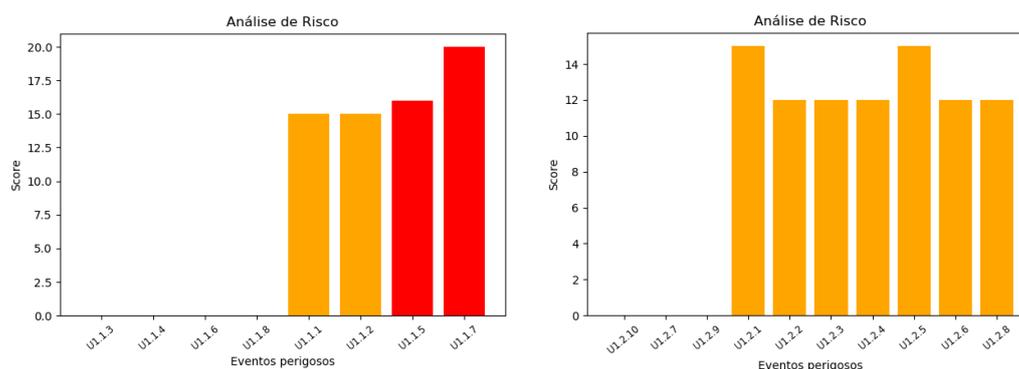
Figura 8. Resultado gráfico de priorização de riscos para componentes “Utilização de água bruta ou tratada” e “Coleta de água” - ponto 2

Conforme a Figura 8, os riscos que mais se destacam no ponto 2, com avaliação de risco muito alto, são: (i) utilização de recipientes oriundos de armazenamento de produtos químicos; (ii) presença de latrina (fossa negra) ou local de defecação a menos de 30 metros. Outros 9 (nove) eventos perigosos foram classificados com risco “alto”.

Os resultados são elucidados pelos gráficos de priorização de risco, apresentados na Figura 8.

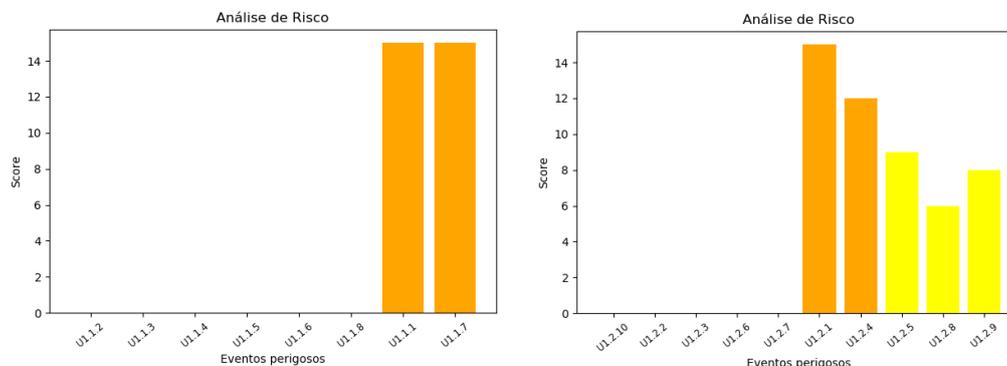
Nesta análise, destacaram-se 4 (quatro) eventos: (i) coleta com recipiente inadequado, danificado ou sujo; (ii) presença de latrina (fossa negra) ou local de defecação a menos de 30 metros; (iii) acesso de animais domésticos ao local de armazenamento; (iv) armazenamento em recipiente sem tampa e/ou danificado (Figura 9).

Figura 9. Resultado gráfico de priorização de riscos para componentes “Utilização de água bruta ou tratada” e “Coleta de água” - ponto 3

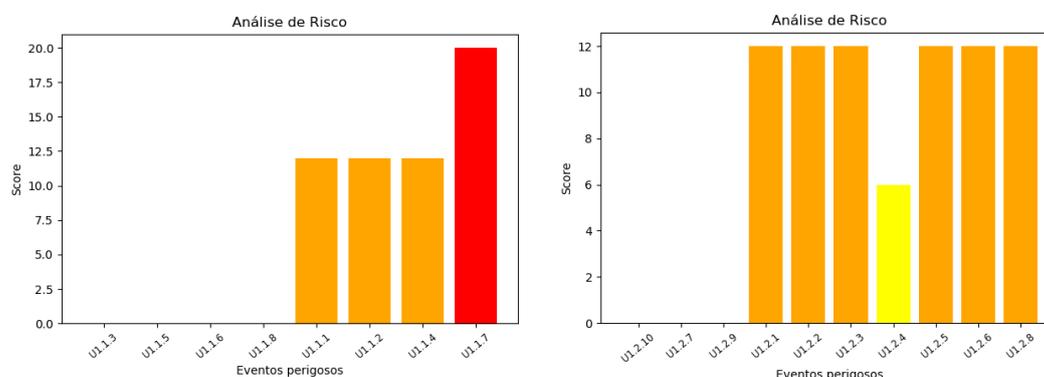
O terceiro lote (ponto 4), foram identificados 11 eventos perigosos, sendo que 9 (nove) foram classificados como “alto”, 1 (um) como “médio” e 1 (um) como “muito alto”. Neste lote, destaca-se a “presença de latrina (fossa negra) ou local de defecação a menos de 30 metros” com classificação de risco “muito alto” e a maior parte dos eventos classificados com risco “alto”, conforme apresenta-se na Figura 10.

Figura 10. Resultado gráfico de priorização de riscos nos componentes “Utilização de água bruta ou tratada” e “Coleta de água” no ponto 4

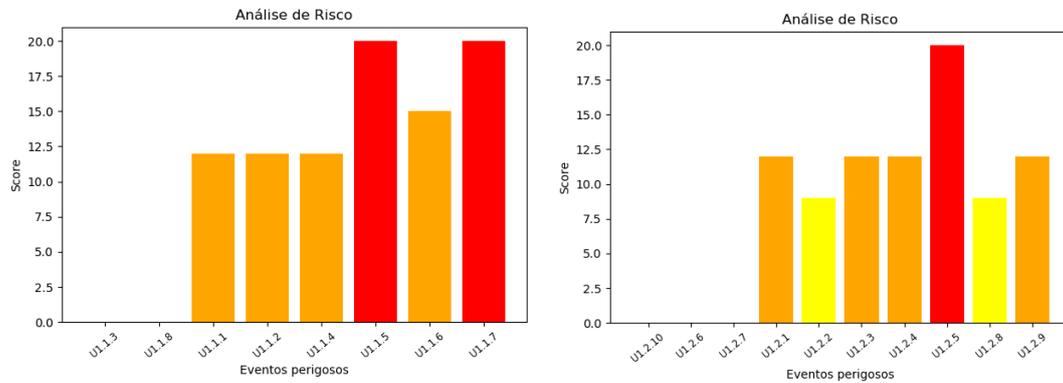
O ponto 5 teve destaque (Figura 11) para 3 (três) eventos classificados como “muito alto”: (i) Utilização de recipientes oriundos de armazenamento de produtos químicos; (ii) Presença de latrina (fossa negra) ou local de defecação a menos de 30 metros; (iii) Ambiente sujo próximo ao local de armazenamento e/ou armazenamento próximo ao solo. Outros 8 (eventos) foram classificados como “alto” e outros 2 (dois) como “médio”.

Figura 11. Resultado gráfico de priorização de riscos para os componentes “Utilização de água bruta ou tratada” e “Coleta de água” - ponto 5
