Análise dos aspectos físicos e sanitários do Córrego do Tanquinho no município de Ribeirão Preto/SP

Analysis of physical and sanitary aspects of Tanquinho stream in Ribeirão Preto city /SP

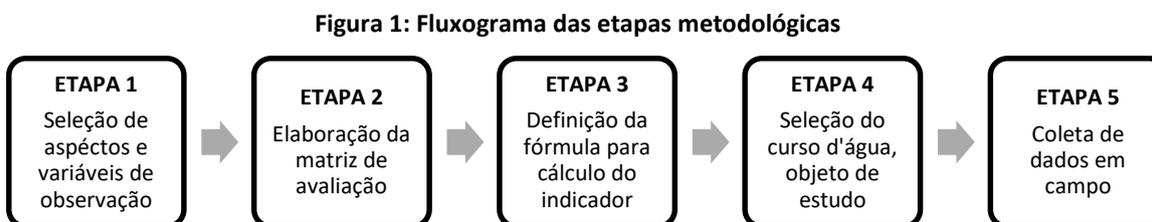
A metodologia da pesquisa foi organizada em 5 (cinco) etapas, conforme Figura 1.

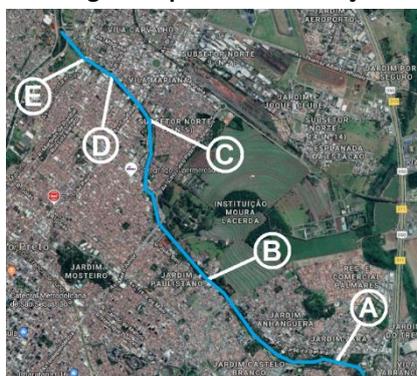
Figura 2: Traçado do córrego Tanquinho e localização dos pontos de análise

A Figura 2 apresenta a localização dos pontos de análise e o traçado do córrego.

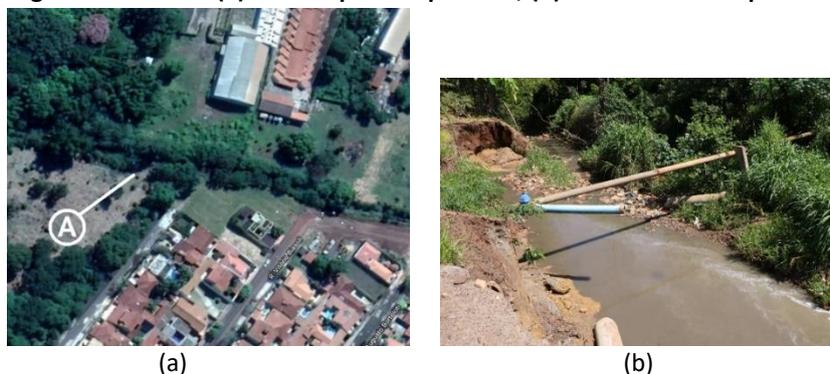
Figura 3: Ponto A: (a) Vista superior - ponto A; (b) Visita *in loco* ao ponto A

O Ponto A está localizado no final da rua Antônio Frigo; no entorno, verifica-se a presença predominante de residências (médio padrão).

Os aspectos constatados foram erosões parciais nas margens do córrego; vegetação parcial no talude; mata ciliar parcialmente existente; vegetação no entorno existente; moradia irregular na margem do córrego não existente; agricultura ou pastagem não existente; resíduos domiciliares ou comerciais não existentes; resíduos de construção civil em pequena quantidade. As Figuras 3a e 3b apresentam a vista superior da área e a observação *in loco*. Os resultados dos indicadores estão no Quadro 5.

O Ponto A apresenta **média** qualidade física e condição sanitária.

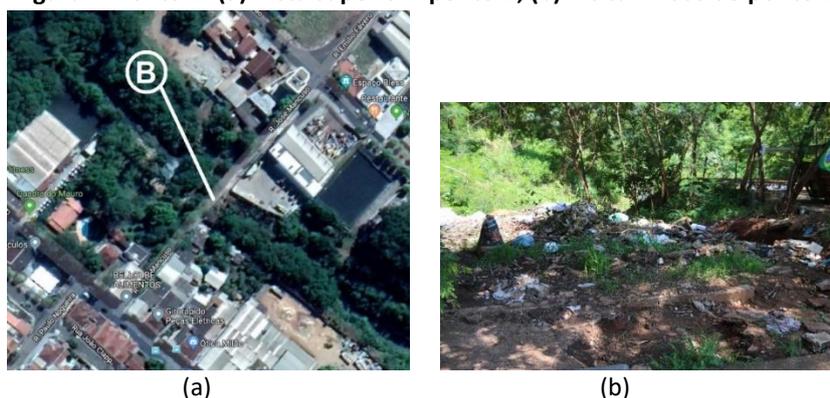
Figura 4: Ponto B: (a) Vista superior - ponto B; (b) Visita *in loco* ao ponto B

O Ponto B está localizado na rua José Mancuso. No entorno, há a presença predominante de indústrias, comércio e um pequeno número de residências (médio padrão).

Foram constatados os seguintes aspectos: erosões parciais nas margens do córrego; vegetação parcial no talude; mata ciliar existente; vegetação no entorno parcialmente existente; poucas moradias irregulares na margem do córrego; agricultura ou pastagem não existente; resíduos domiciliares ou comerciais em pequena quantidade; resíduos de construção civil não existente. As Figuras 4a e 4b apresentam a vista superior da área e a visita *in loco*, respectivamente; os resultados dos indicadores estão no Quadro 6, os quais são utilizados para o cálculo do I_{QFS} .

O Ponto B apresenta **baixa** qualidade física e sanitária.

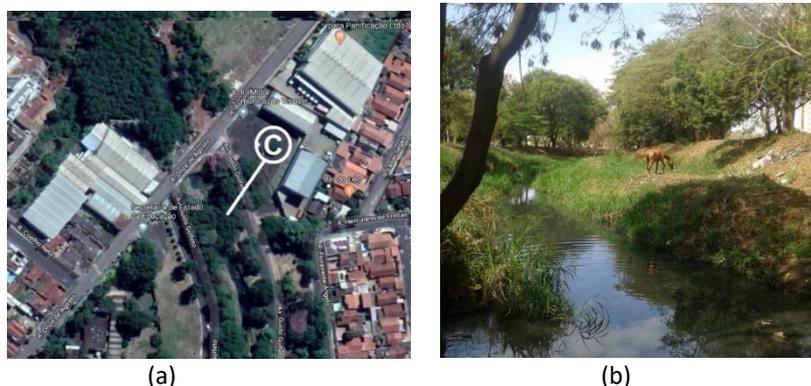
Figura 5: Ponto C: (a) Vista superior - ponto C; (b) Visita *in loco* ao ponto C

O Ponto C está localizado nas proximidades da rua Onze de Agosto. No entorno, verifica-se a presença predominante de residências (médio padrão) e pequena quantidade de comércio. Foram constatados os seguintes aspectos: solo não erodido; vegetação parcialmente no talude; mata ciliar relativamente existente; vegetação no entorno parcialmente existente; moradia irregular na margem do córrego não existente; pastagem existente; resíduos domiciliares ou comerciais não existentes; resíduos de construção civil não existente. As Figuras 5a e 5b ilustram a imagem superior da área e os aspectos visual do local. Os resultados estão apresentados no Quadro 7.

O Ponto C apresenta **alta** qualidade física e sanitária.

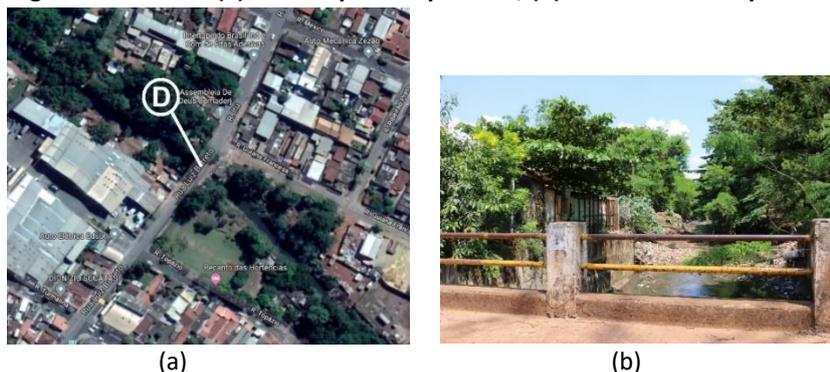
Figura 6: Ponto D: (a) Vista superior - ponto D; (b) Visita *in loco* ao ponto D

O Ponto D está localizado na rua Luiz Barreto. No entorno, verifica-se a presença residências (baixo padrão), indústrias e comércio. Foram constatados os seguintes aspectos: solo parcialmente erodido; estrutura de proteção parcial no talude; mata ciliar existente; vegetação no entorno parcialmente existente; muitas moradias irregulares na margem do córrego;

agricultura existente; resíduos domiciliares ou comerciais em pequena quantidade; resíduos de construção e demolição não existente.

As Figuras 6a e 6b apresentam a vista superior da área e a visita *in loco*. Os resultados estão no Quadro 8.

O ponto D apresenta **baixa** qualidade física e sanitária.

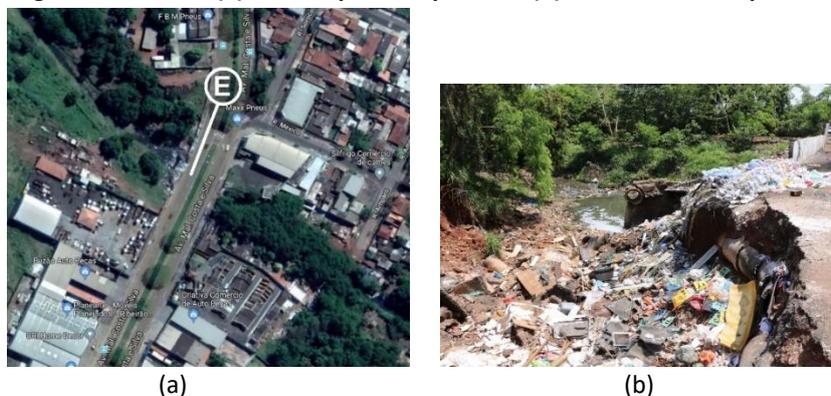
Figura 7: Ponto E: (a) Vista superior – ponto E; (b) Visita *in loco* ao ponto E

O Ponto E está localizado na Av. Marechal Costa e Silva. No entorno, verifica-se a presença residências (baixo padrão), indústrias e comércio. Foram constatados: solo totalmente erodido; pouca ou nenhuma vegetação no talude; mata ciliar existente; vegetação no entorno parcialmente existente; poucas moradias irregulares na margem do córrego; agricultura ou pastagem não existente; resíduos domiciliares ou comerciais em grande quantidade; resíduos de construção e civil em grande quantidade.

As Figuras 7a e 7b ilustram a vista superior da área e a visita *in loco*. Os resultados estão no Quadro 9.

O ponto E apresenta **baixa** qualidade física e sanitária.

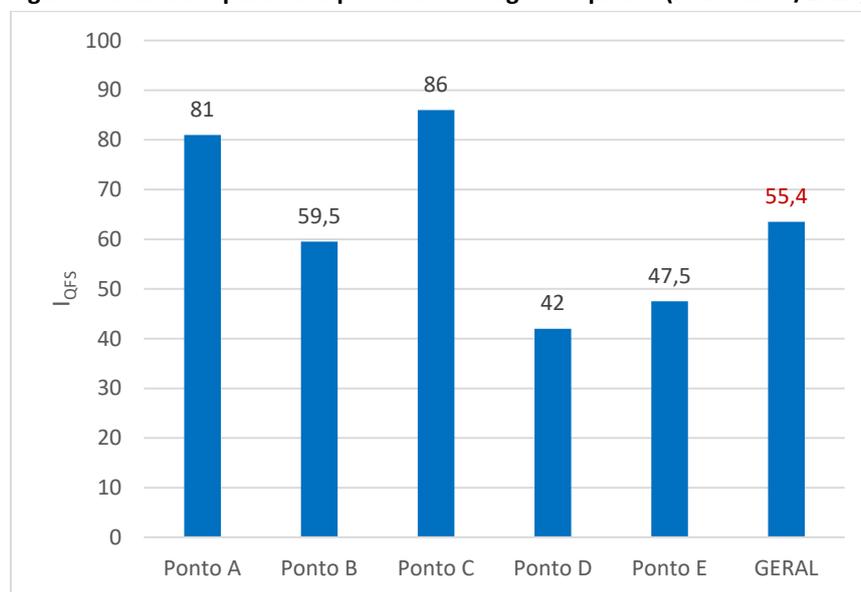
Figura 8: Indicador para cada ponto do Córrego Tanquinho (novembro /2019).

A Figura 8 apresenta o resumo dos resultados obtidos.

(escala: 0 – insatisfatória a 100 – alta)

Entre 0 e 100, o resultado final ($I_{QFS} = 55.4$) indicou a necessidade de investimentos em ações socioeducativas e mecanismos de controle ambiental.
