**Fragmentos preservados na intervenção do Antigo Instituto Brasileiro do
Café em Presidente Prudente – SP.**

Rosio Fernández Baca Salcedo

Jacqueline Sana

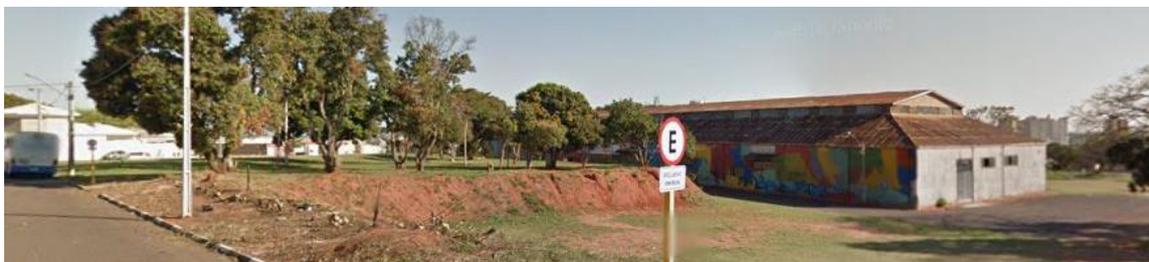
Figura 2. IBC. Fachada Norte e Leste. 2011.

O edifício se coloca como monobloco de 142m de comprimento e 34m de largura em lote acidentado e paralelo a Linha Férrea. Ladeado majoritariamente por residências de um pavimento, os 16m de altura do galpão pouco ultrapassam o gabarito de altura dos prédios localizados na Rua Orlando Uliam (Figuras 2 e 7). Tal fato é alcançado pelo desnível de aproximadamente 2,5m de altura em relação a rua supracitada, bem como pelo volume da massa arbórea existente no local. Se visto da Rua José Claro, o prédio se coloca a 1,5m de altura acima do nível da rua.

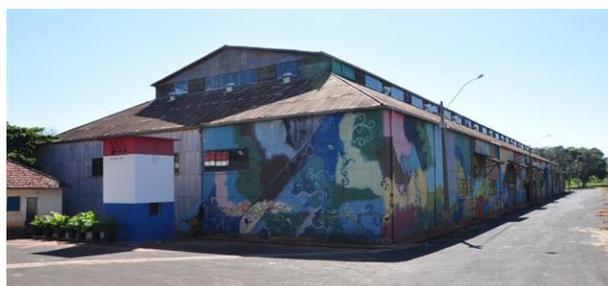
Figura 3: IBC – edifício original. Fachada Norte e Oeste – acesso lateral, antiga área de carga e descarga.

O fechamento utilizado na edificação é conformado por telhas metálicas onduladas que se estendem do piso até a cobertura do prédio (Figura 3). Estes elementos recebem a inscrição do órgão precedente ao IBC, o extinto Departamento Nacional do Café (DNC). Na área interna a estrutura de madeira distribuída em 22 pórticos, nasce como pilar e se prolonga até a cobertura, dando forma a um único elemento, pilar/viga, que no ponto mais alto é coroadado por um lanternim (Figura 4). Segundo Guilherme Stamato¹, a estrutura traz características das estruturas de madeira produzidas pelo engenheiro alemão Erwin Hauff².

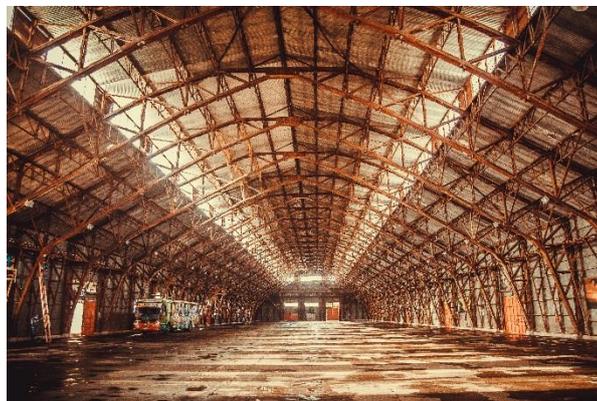
Fonte: <http://www.presidenteprudente.sp.gov.br/site/noticias.xhtml?cod=26921#&gid=1&pid=1>. Acesso em: 25 jan. 2020.
Figura 4. IBC. Área Interna. Estrutura de madeira original. 2018.

Nota-se a contradição entre intervir e preservar quando somente a área interna é reconhecida como patrimônio histórico (Figura 4), uma vez que os esforços em preservar a originalidade da obra foram concentrados na área interna (JESUS, 2017). Neste sentido, importante é salientar que a estrutura de madeira foi recuperada em seu aspecto primário e as consolidações estruturais foram executadas em chapas metálicas e se tornam visíveis ao usuário. Ainda no espaço interior, o fechamento em folha de zinco foi preservado em seu aspecto original.

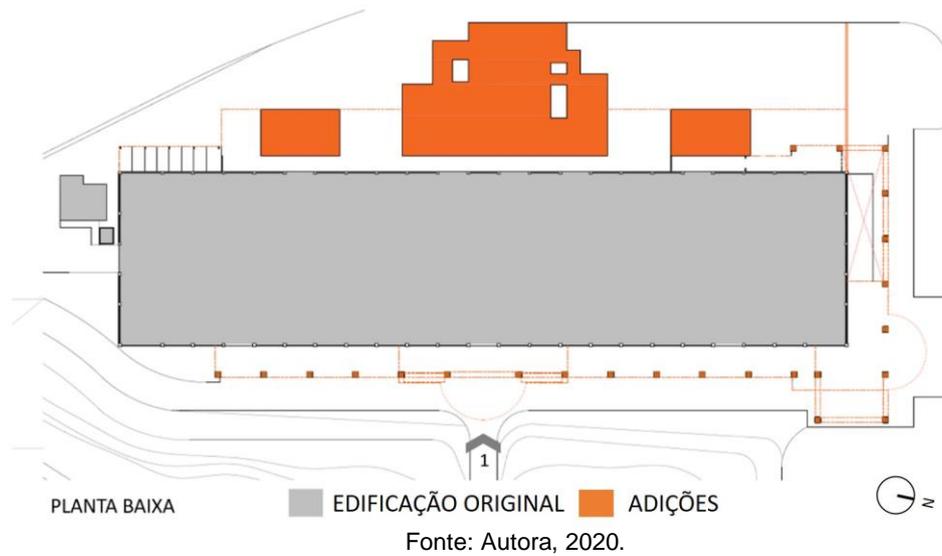
Figura 5. Planta Baixa - IBC. Edificação original e intervenção.

O anexo adicionado à fachada Oeste abriga cozinhas, banheiros e lanchonete (Figura 5), que apesar de ser executado abaixo do gabarito de altura da preexistência e haver distinguibilidade, nega a história e memória do edifício quando é locado sobre a plataforma e sobre os trilhos responsáveis pelo acesso das locomotivas ao antigo armazém, bem como cargas e descargas de mercadorias.

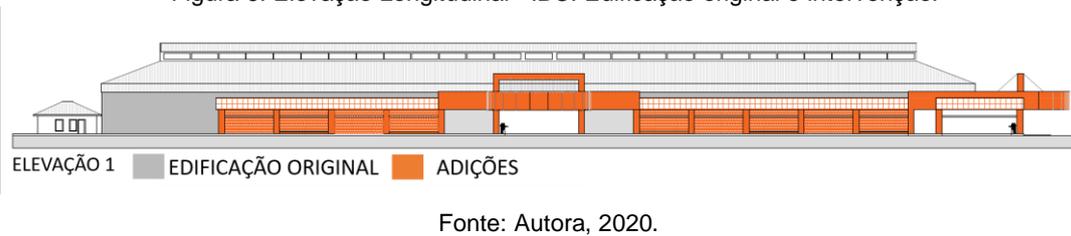
Figura 6. Elevação Longitudinal - IBC. Edificação original e intervenção.

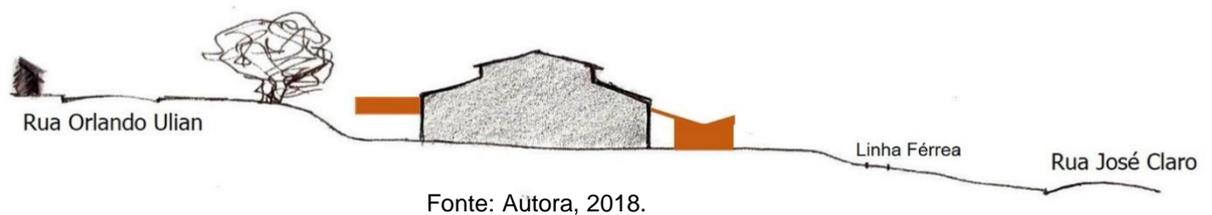
Figura 7. Corte esquemático IBC. Em laranja anexos adicionados em 2015.

Após a intervenção contemporânea, o monobloco fechado por telha de zinco é suprimido por volumes adicionados às fachadas Leste, Norte e Oeste. Estes são compostos por marquise acabada em telha metálica, cozinhas, banheiros e lanchonete (Figuras 5, 6 e 7), sendo que os últimos são adicionados sobre a plataforma e o antigo trilho responsável pelo acesso das locomotivas ao armazém, bem como cargas e descargas de mercadorias.

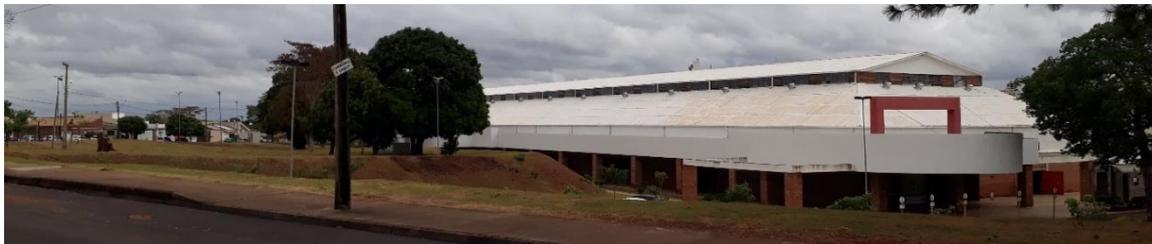
Figura 8. IBC. Fachada Norte e Leste. 2018.

O sistema construtivo utilizado é misto, unifica pilares e vigas de concreto, alvenaria de tijolo maciço, treliças e telha metálica ondulada. O objetivo da inserção da marquise e da parede de tijolo, segundo os responsáveis, visa diminuir a temperatura da área interna do prédio e se adequar ao seu novo uso como Centro de Eventos.

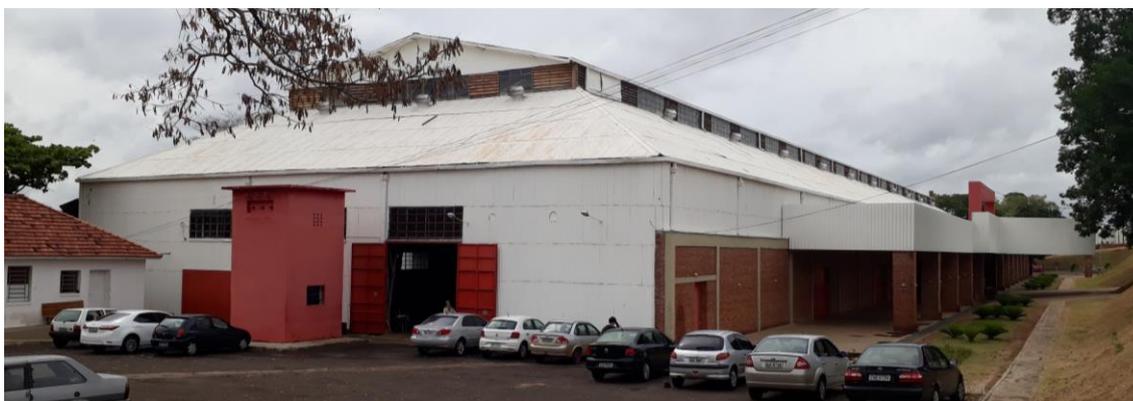
Figura 9. IBC. Vista da parede de tijolo maciço sob a marquise. Fachada Leste, 2018.

Além da marquise anexada, com o objetivo de amenizar a temperatura interna do edifício, ao longo da fachada Norte e Leste, foi construída uma parede de tijolo maciço sobre o fechamento metálico original. Entre a alvenaria e a telha de zinco há um vazio de 10cm, permitindo a ventilação entre os dois elementos (Figuras 9 e 10).

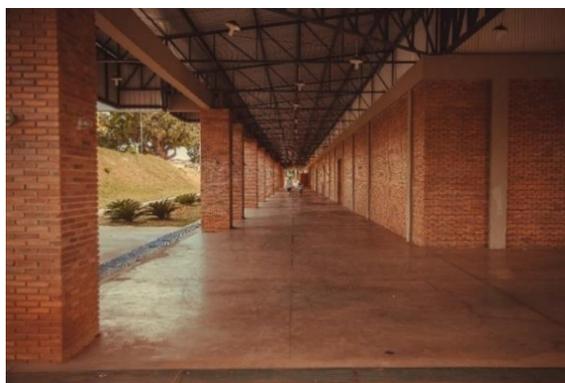
Figura 10. IBC. Vista da parede de tijolo maciço sob a marquise. Fachada Leste, 2018.

Enquanto construção original, o armazém se apresentava como um volume retangular, fechado por telhas metálicas oxidadas, que apesar dos 16m de altura, se colocava de forma sutil no meio em que se insere (imagem 2). Após a intervenção, o volume original é suprimido pelas adições da marquise, da alvenaria construída junto ao fechamento de zinco e dos anexos (Figuras 8, 9). A intertextualidade é perdida quando as adições se sobrepõem ao galpão colaborando para a ampliação do volume original e alterando a relação entre preexistência e entorno. A marquise executada em estrutura e telha metálica, não se distingue do antigo armazém, visto que ambos possuem o mesmo fechamento e a mesma cor. Além disto, tal elemento requer do transeunte a maior parte da atenção por sua escala e avanço além do bloco original, ou seja, visualizado da área externa o armazém original não é reconhecido pelo usuário (Figura 10).

construção da parede de tijolo aparente (Figura 10) remeter ao acabamento característico da antiga IRF Matarazzo – prédio reconhecido pela sociedade prudentina como patrimônio histórico, mas de linguagem e período distintos do IBC – gerando falso estético, segundo Hirao³, “há uma tentativa de esconder o dito ‘feio’, mas que era uma resposta dessa arquitetura muito utilitária da industrialização, [...] não é feio, é um galpão” (2017). Há um falso histórico quando as fases anteriores da preexistência são suprimidas e o falso estético, visto a inserção de materiais análogos ao fechamento original. Como salientado, distinguibilidade e mínima intervenção também são princípios não alcançados nesta reabilitação, não obstante, existe reversibilidade, pois os volumes adicionados estão apoiados em estruturas independentes.
