**Caminhabilidade para fins utilitários e de lazer: estudo comparativo em
uma avenida implantada na cidade de Araçatuba, São Paulo**

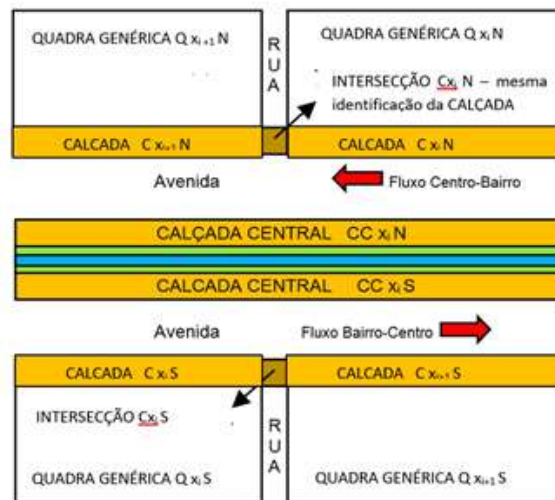
Figura 1: Exemplo de identificação da unidade de análise das calçadas e intersecções (faces de quadra).

A numeração das faces de quadra, neste artigo, segue um critério diferente daquele proposto por Pires (2018). Nas faces de quadra lindeiras à avenida, é adotada uma numeração crescente, seguindo o sentido do fluxo do tráfego local em ambos os sentidos. Aos números são acrescentadas as letras N (Norte) ou S (Sul), (Figura 1). Foi adotado o eixo longitudinal da avenida (córrego do Machadinho) para dividir a área no lado Norte (acima do córrego) e Sul (abaixo do córrego). As calçadas pertencentes ao canteiro central da avenida, seguem os mesmos critérios apresentados anteriormente, a única alteração ocorre com relação a nomenclatura das calçadas destas faces de quadra, que são identificadas pelas letras “CC” - calçada central (exemplo: CC_xN e CC_xS). E, a numeração das intersecções viárias segue a mesma lógica de identificação (Figura 1). As travessias localizadas além do limite da área de estudo, não são incluídas nesta avaliação.

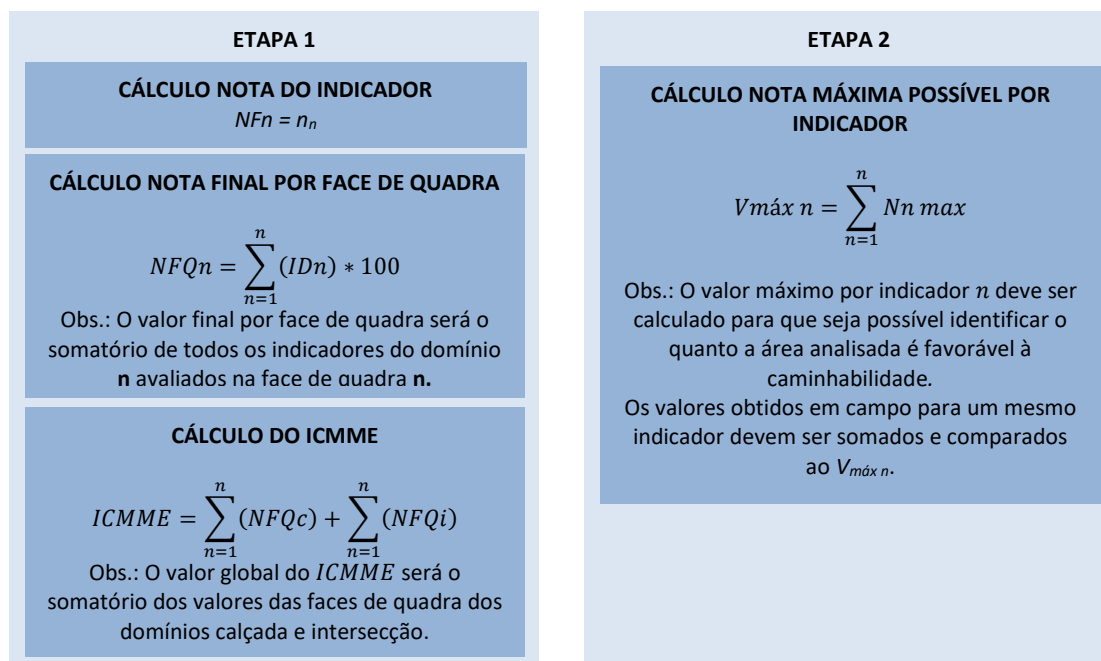
Figura 2: Cálculo dos componentes do ICMME.

Cálculo do Índice de Caminhabilidade de Macro e Micro Escala (ICMME) - Foram adotados os mesmos procedimentos para o cálculo do índice de caminhabilidade definidos por Pires (2018), que contempla duas etapas: i) cálculo do ICMME com pontuações obtidas em campo e ii) cálculo do ICMME com pontuação máxima dos indicadores (Figura 2).

Inicialmente, é realizado o cálculo de cada indicador a partir da pontuação obtida em campo para os domínios calçadas e intersecções. Na sequência são realizados os cálculos para as faces de quadra. O índice final, neste artigo, será dado pela somatória das notas de todas as

notas das faces de quadra. Para calcular a pontuação máxima de cada indicador é necessário atribuir o valor máximo aos indicadores, ou seja, 1,0 ponto. Esse mesmo procedimento é realizado para calcular as faces de quadra.

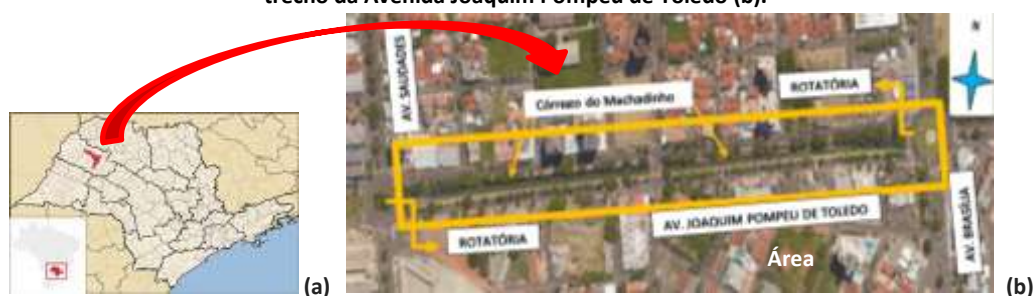
Figura 03: Localização do município no mapa do estado de SP (a) identificação do trecho escolhido para análise – trecho da Avenida Joaquim Pompeu de Toledo (b).

O recorte espacial definido como objeto de investigação está localizado na região sudeste na cidade de Araçatuba, São Paulo. Município de médio porte, possui população estimada de 199.210 habitantes (IBGE, 2021) e está localizado na região oeste do estado de São Paulo (Figuras 03 a e b).

A auditoria técnica foi realizada em novembro de 2021. A partir de um levantamento aerofotogramétrico atualizado (Figura 03b), fornecido pela Prefeitura Municipal de Araçatuba, foi produzido um mapa base que possibilitou a implantação de todos os equipamentos urbanos (Figura 04).

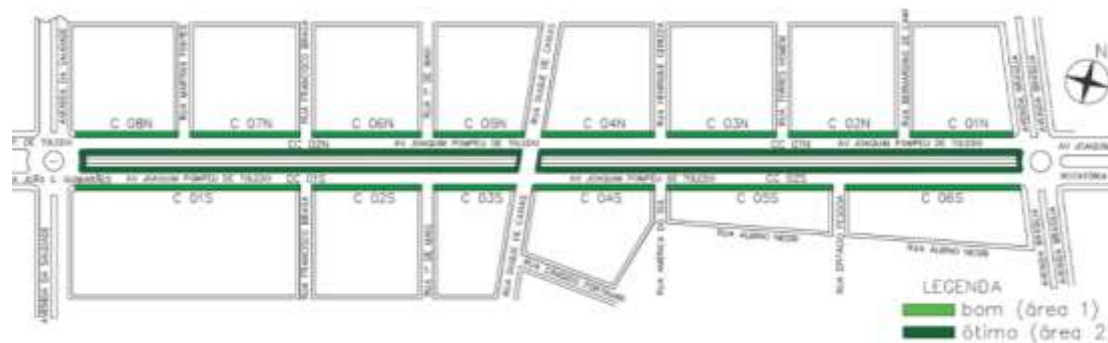
Figura 5: Mapa com a avaliação do ICMME por face de quadra para o domínio Calçada referentes as áreas 1 e 2, sem escala.

As características das calçadas localizadas no canteiro central da avenida atendem satisfatoriamente aos objetivos para as práticas nela desenvolvidas pelas seguintes razões: condição do piso, limpeza, superfícies desobstruídas, inclinação adequada, presença de bancos, inexistência de grelhas, iluminação noturna, arborização adequada e presente, ou seja, justificando a preferência da população na prática diária das caminhadas no local (Figura 5).

A Tabela 4 mostra que o resultado obtido para o *domínio Calçada* é diferente para as duas áreas, no entanto, ambas áreas possuem infraestrutura que favorecem a caminhabilidade no trecho analisado, pois os resultados variaram entre “bom” (área 1 – ICMME de 65,92%) e “ótimo” (área 2 – ICMME de 86,11%).

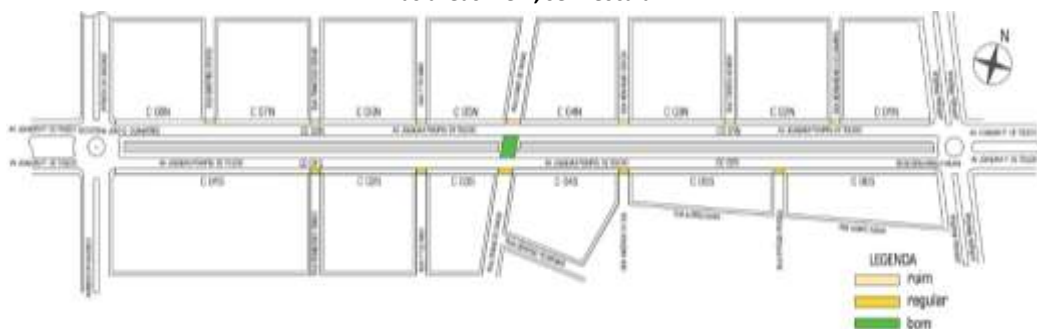
Figura 6: Mapa com a avaliação do ICMME por face de quadra, para o domínio intersecção referentes as áreas 1 e 2, sem escala.

Apenas as travessias localizadas nas áreas 1 e 2, localizadas no centro destas áreas, obtiveram a avaliação considerada “Boa”, por possuírem faixas de pedestres adequadas e corretamente posicionadas, rampas acessíveis localizadas junto às faixas de travessias de pedestres, sinalizadas com piso tátil, espaço de espera do pedestre para travessia antes das rampas acessíveis, tempos de travessia e visibilidade adequados, entre outros (Figura 6).

A avaliação do *domínio Intersecção*, Tabela 4, evidenciam uma diferença na qualidade do espaço das duas áreas. O índice global varia de “regular” (área 1 – ICMME de 41,70%) a “bom” (área 2 – ICMME de 79,38%), que significa que as travessias do lado oposto ao córrego necessitam de melhorias para que os pedestres possam se deslocar por essas quadras com segurança e conforto.

Nas intersecções da área 1, a totalidade dos 13 indicadores avaliados obtiveram baixa pontuação. Os temas: Segurança com 6 indicadores (I1-I6) e Conforto com 7 indicadores (I7-I13) obtiveram avaliações “Regular” e “Ruim” (55,28% e 30,06%, respectivamente). Os principais problemas estão relacionados a ausência de pintura das faixas de pedestre e ausência de rampas de acessibilidade, presença de tipos de pisos que não favorecem a acessibilidade e diferenças de níveis nas calçadas favorecendo a entrada de veículos nos imóveis, falta de espaço adequado na frente das rampas, principalmente para o deslocamento de cadeirantes, presença de obstáculos fixos (lixeiras e grades protetoras de arborização urbana destruídas), arborização implantada em local irregular e altura da arborização que pode comprometer a segurança dos pedestres.
