**Caminhabilidade e acessibilidade no entorno imediato dos Centros
Educativos Unificados de São Paulo**

PALAVRAS-CHAVE: Caminhabilidade. Acessibilidade. Centro Educacional Unificado CEU

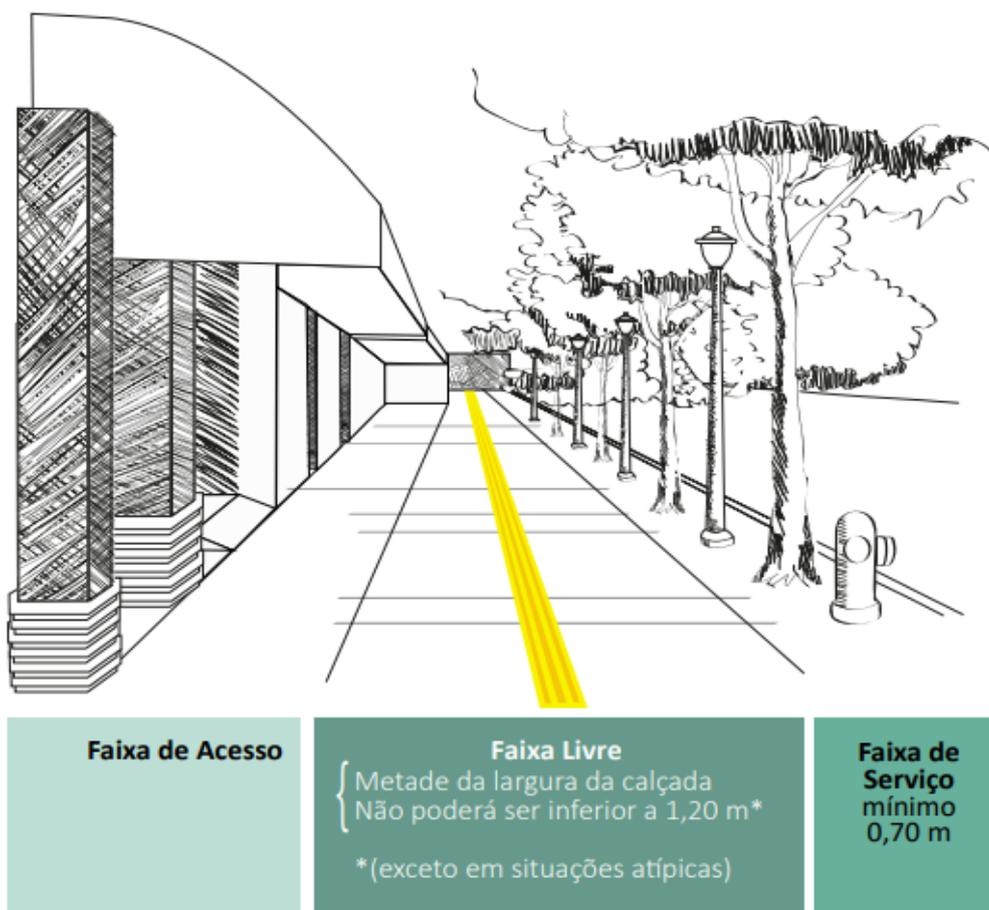
Figura 1 – Organização das calçadas em até 3 faixas

O Manual de Desenho Urbano e Obras Viárias, disponibilizado pela Prefeitura de São Paulo, buscando garantir critérios mínimos de qualidade e a Cartilha de Calçadas 2020 da Prefeitura de São Paulo explicam que as calçadas devem ser organizadas em até 3 faixas, a de serviço, a livre e a de acesso, obedecidas as disposições legais. A faixa de serviço, com largura mínima de 0,70 m, adjacente à guia, destina-se a obstáculos como árvores, postes, lixeiras, rampas, bancos etc. A faixa livre, permitindo fluxo contínuo, com largura mínima 1,20 m (exceto em situações atípicas), deve ser livre de obstáculos e desníveis e deve permitir a continuidade do caminho. A faixa de acesso não é obrigatória, é localizada em frente ao imóvel nas calçadas com mais de 2 m, podendo ter vegetação, rampa, toldo, mobiliário temporário.

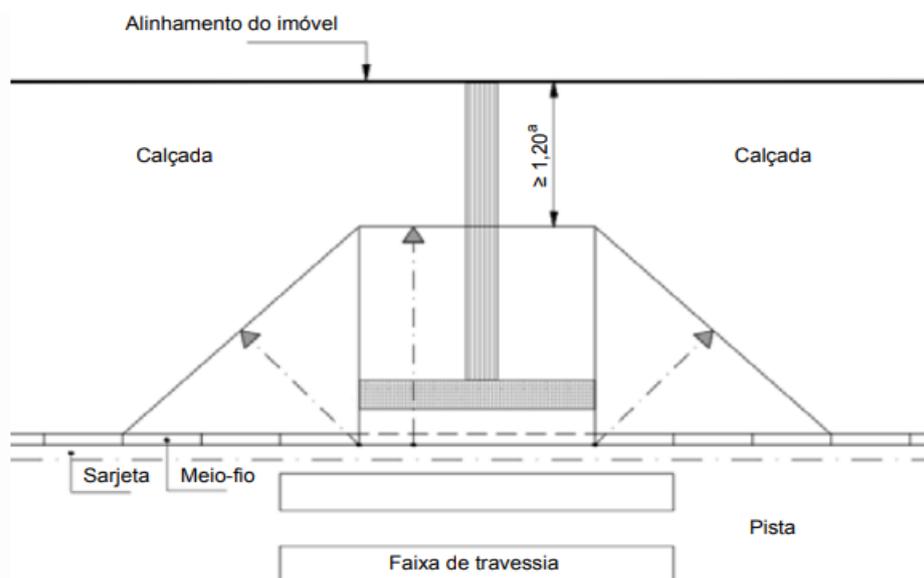
Figura 4 – Rebaixamento de calçada – Vista superior (Figura 94 da ABNT NBR 9050/Er1:2021)

^a Em casos excepcionais, desde que justificado, admite-se a largura mínima de 0,90 m.

Os rebaixamentos de calçadas devem ser construídos na direção do fluxo da travessia de pedestres. A inclinação deve ser preferencialmente menor que 5 %, admitindo-se até 8,33 % (1:12), no sentido longitudinal da rampa central e nas abas laterais. Recomenda-se que a largura do rebaixamento seja maior ou igual a 1,50 m, admitindo-se o mínimo de 1,20 m. O rebaixamento não pode diminuir a faixa livre de circulação da calçada de no mínimo 1,20 m. Ver Figura 94. (ABNT NBR 9050/Er1:2021, p. 78).

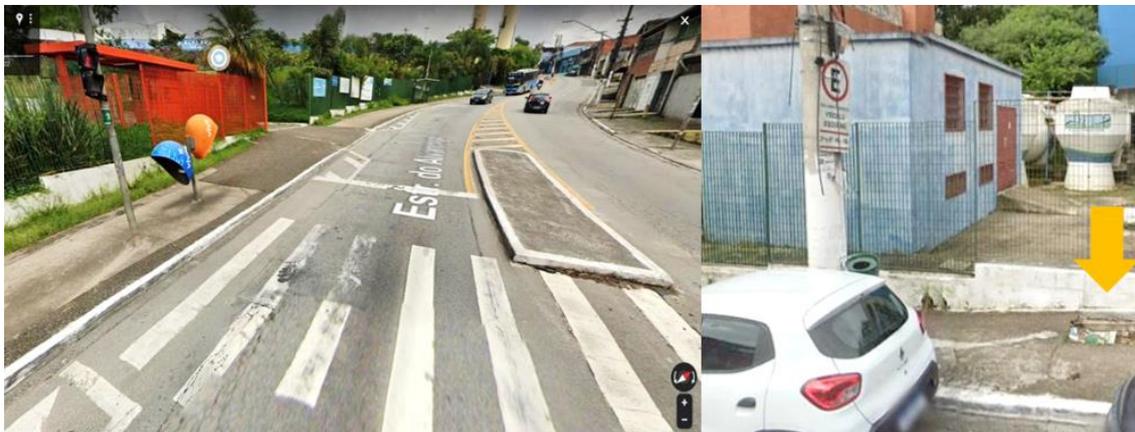
A calçada em frente a este CEU não apresenta as larguras mínimas exigidas, mas ele foi inaugurado em 2003, antes da primeira revisão da norma de acessibilidade em 2004. No entanto, quase 19 anos após a inauguração, a calçada deveria apresentar a rampa para acesso de pessoa em cadeira de rodas junto à faixa de pedestres, além de sinalização tátil direcional e

de alerta para pessoas com deficiência visual. Os orelhões, obstáculos suspensos, não apresentam sinalização de alerta no piso para pessoas com deficiência visual. A calçada apresenta buraco no piso e há poste estreitando ainda mais a passagem.

Figura 7 – Imagens de trechos em frente ao CEU na Estrada dos Alvarengas

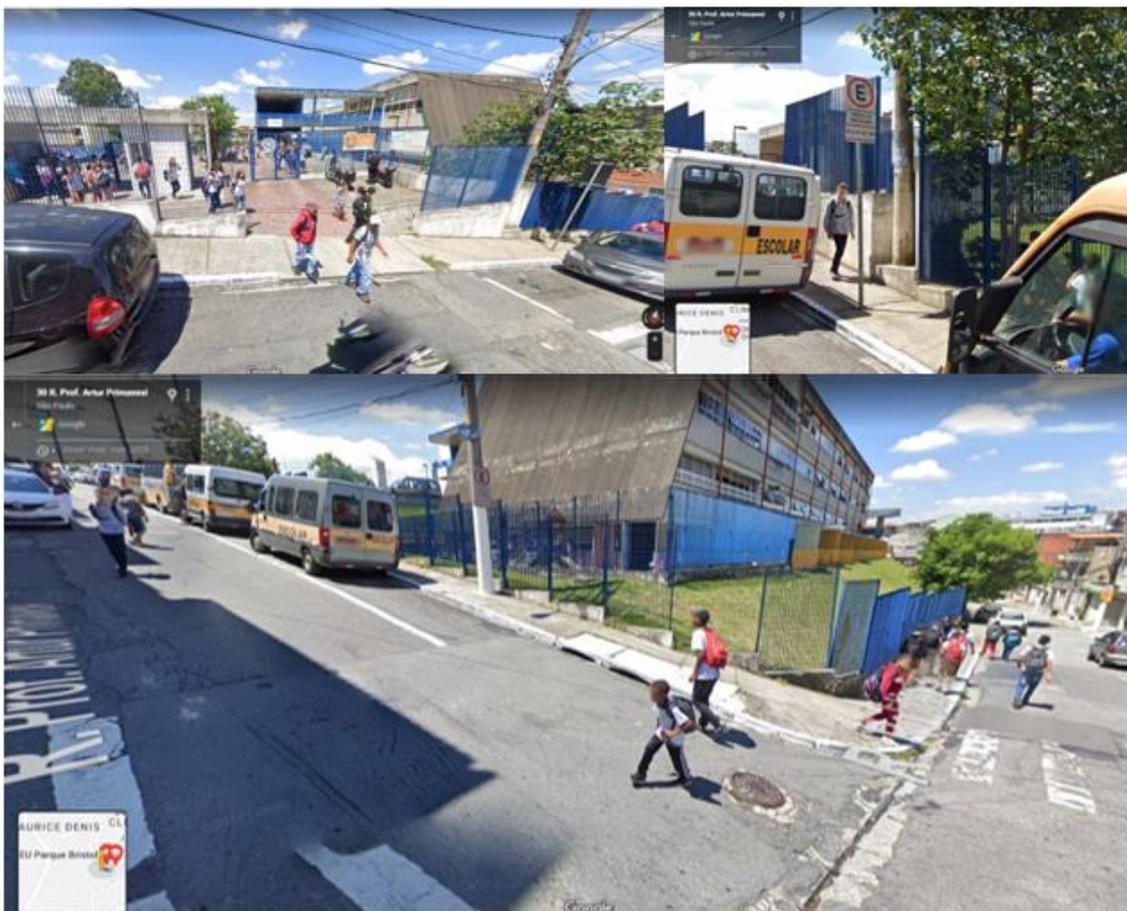
O CEU Parque Bristol, inaugurado em 2009, possui o CEI Parque Bristol, a EMEI Profa. Luciana Azevedo Pompermayer, a EMEF Profa. Mara Cristina Tartaglia Sena e a UniCEU Parque Bristol / Polo Parque Bristol. Nenhuma das calçadas deste CEU atende às normas em relação à largura mínima, largura livre de obstáculos e rampas. A largura mínima da calçada da entrada principal pela Rua Artur Primavesi é menor que os 2,06 m indicados pelo site Geosampa. Como a calçada não possui a faixa de serviços de 0,70 m e a faixa livre de 1,20 m, a presença de postes e placas informativas de trânsito dificulta a circulação de pedestres. O muro pode ser utilizado como linha guia para pessoas com deficiência visual, mas não há sinalização tátil de alerta.

Figura 9 – Entrada Principal do CEU e Esquina da Rua Professor Artur Primavesi

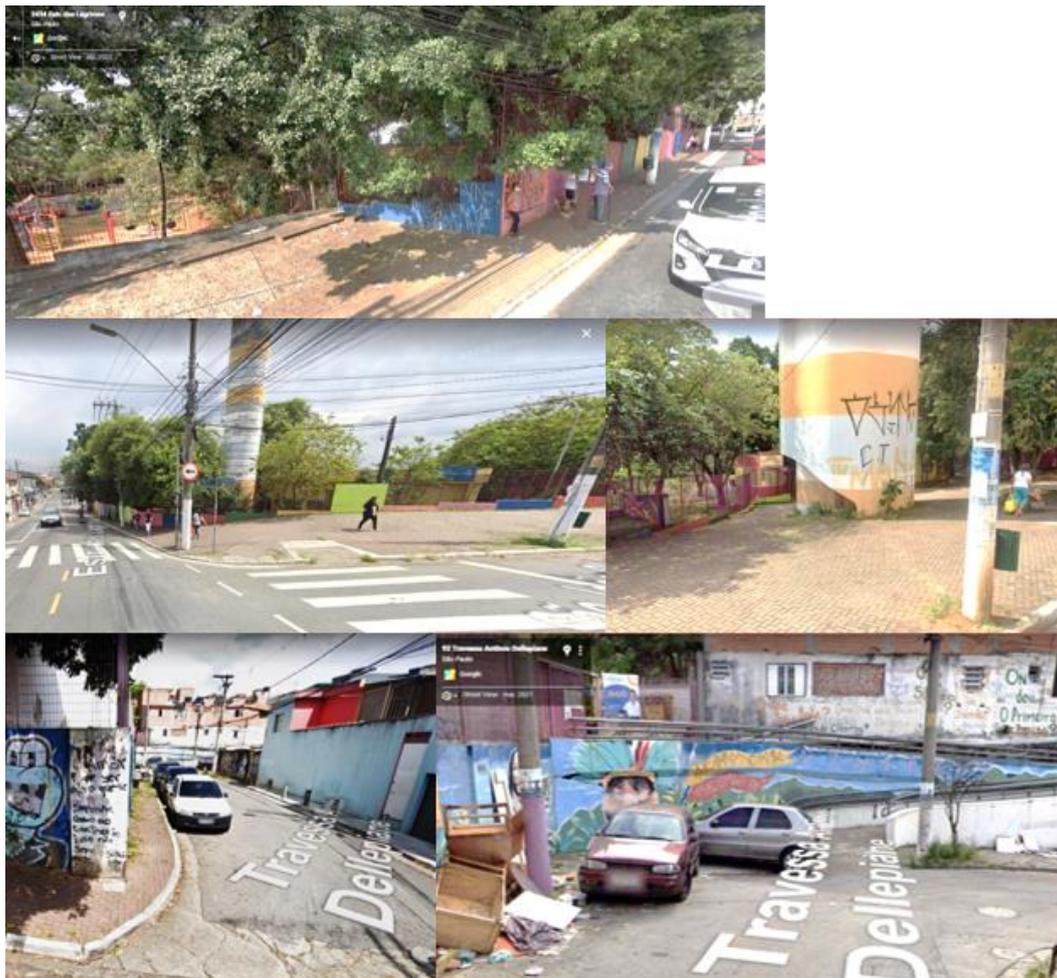
Figura 12 – Calçadas do CEU Heliópolis

A calçada do CEU Heliópolis na Estrada das Lágrimas apresenta largura mínima de 1,97 m e a da Rua São João Clímaco, 2,70 m, segundo o site Geosampa. Falta uma rampa de acesso à faixa de pedestres no sentido da travessia da Estrada das Lágrimas, esquina com a Rua São João Clímaco. Existe uma rampa de acesso para pedestres do CEU até a Travessa Antônio Dellepiane, mas a calçada do CEU nesta travessa não apresenta a largura mínima necessária para ser acessível. O muro pode ser utilizado como linha guia para pessoas com deficiência visual, mas não há sinalização tátil direcional nos trechos afastados do muro (como vagas para veículos e canteiros), nem sinalização tátil de alerta. Um elemento arquitetônico suspenso próximo da entrada da Rua São João Clímaco não possui sinalização tátil de alerta para pessoas com deficiência visual.

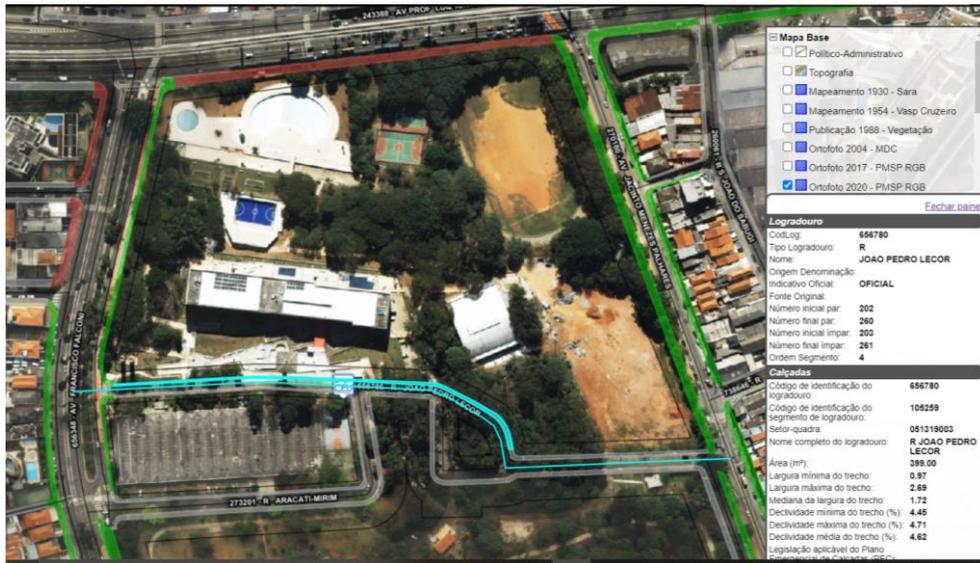
Figura 14 – Ortofoto 2020 do CEU Vila Alpina Professora Virgínia Leone Bicudo- PMSP RGB

O CEU Vila Alpina Professora Virgínia Leone Bicudo, entregue em fevereiro de 2020, possui o CEU CEMEI Vila Alpina, com 446 matrículas em 2021. Segundo o site Geosampa, a largura mínima da calçada do acesso principal pela Rua João Pedro Lecor é 0,97 m, inferior a 1,20 m exigida pela norma de acessibilidade e pela Lei Municipal das Calçadas.

Em frente ao acesso principal deste CEU, há 2 vagas para pessoa com deficiência, piso tátil direcional e de alerta. À medida em que a calçada se afasta da entrada principal em direção à Avenida Jacinto Menezes Palhares, a largura da calçada diminui e é estrangulada pela presença de postes. Em trecho afastado do muro, não tem piso tátil.

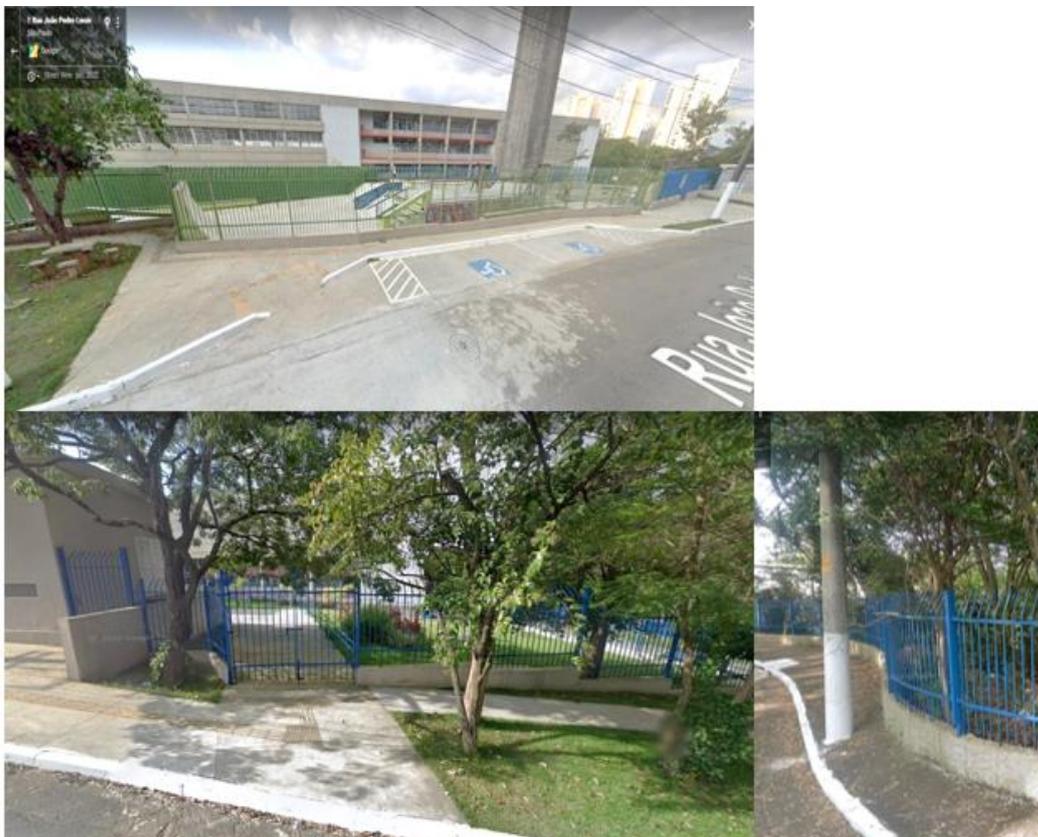
Figura 15 – Calçadas do CEU Vila Alpina
