## CARACTERIZAÇÃO AMBIENTAL DO RESERVATÓRIO DO PARQUE DAS ACÁCIAS - UBERABA (MG)

**RESUMO:** O presente trabalho teve como finalidade a caracterização ambiental e a análise das concentrações de oxigênio dissolvido (mg/L) no reservatório do Parque das Acácias - Uberaba (MG). Para a caracterização ambiental, foi realizado um levantamento bibliográfico, bem como, visitas aos órgãos públicos. O levantamento de campo foi feito utilizando equipamento GPS (*Global Positioning System*), sendo, também aplicado o Índice de Análise Ambiental Simplificado (IAAS). As amostragens de oxigênio dissolvido

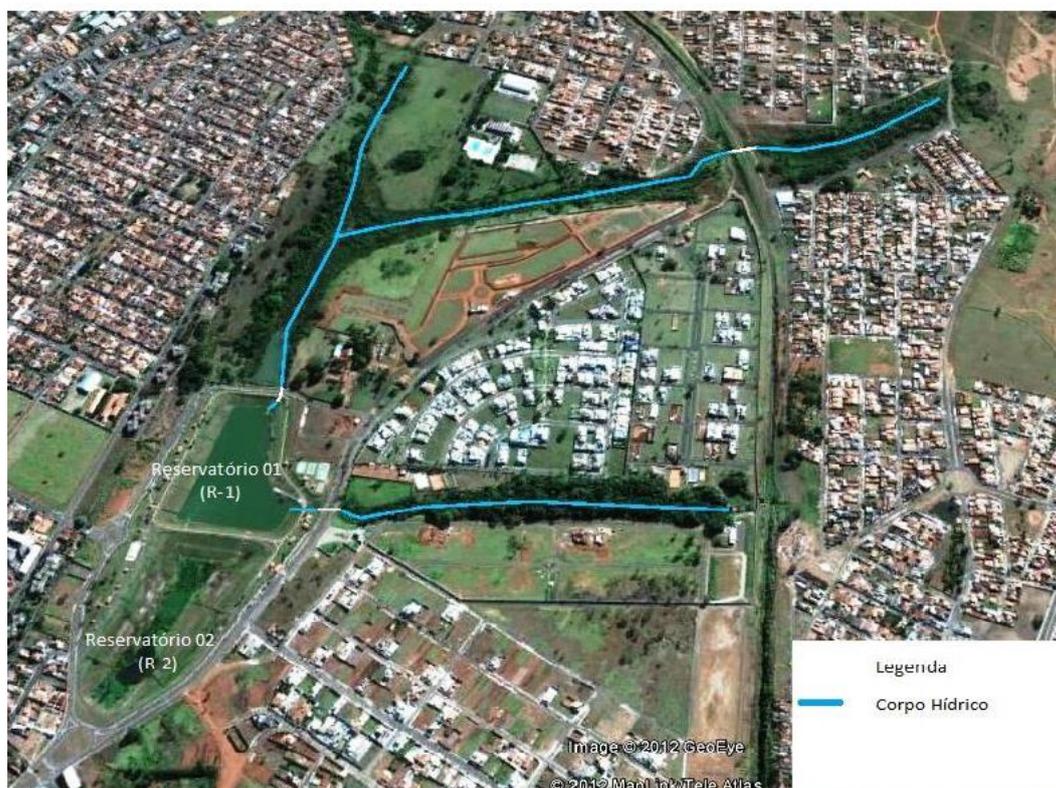
O reservatório do Parque das Acácias possui uma área de aproximadamente 70.000 m<sup>2</sup> e situa-se entre os paralelos 19°44'51" e 19°45'11" de latitude S e meridianos 47°54'50" e 47°54'52" longitude W, na região oeste do Estado de Minas Gerais. O reservatório, localizado no bairro Parque do Mirante município de Uberaba, é alimentado pelas duas nascentes do Córrego Santa Rita (Figura 1).

**Figura 1** - Corpos Hídricos de Alimentação do Reservatório do Parque das Acácias.

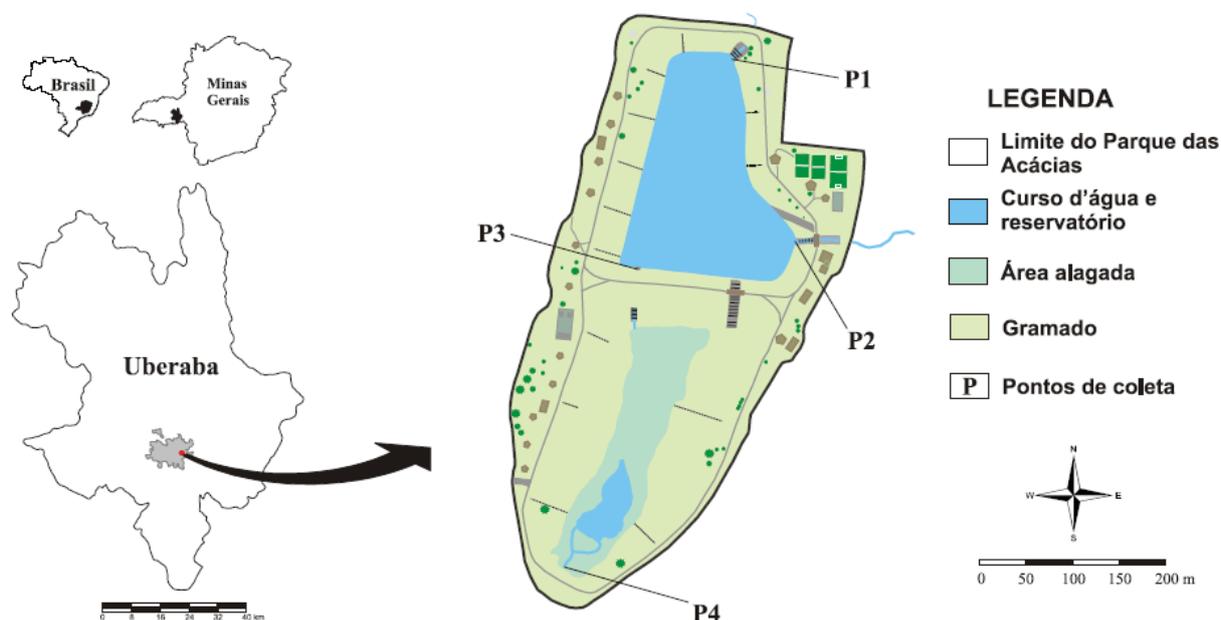
A Bacia de Amortecimento de Cheias ou Parque das Acácias é dotado de dois reservatórios, como mostra a Figura 2. O reservatório (R-1) controla as vazões provenientes da nascente do córrego Santa Rita, água oriunda dos condomínios residenciais em implantação ao redor do reservatório, entrando diretamente no reservatório através de escadas hidráulicas. O reservatório (R-2) controla as vazões provenientes da região a montante da Avenida Leopoldino de Oliveira, que entra no reservatório através de uma galeria em concreto implantada na Rua Nhadi J. Nassif. O reservatório R-2 recebe a vazão efluente do reservatório R-1 e recebe também as contribuições ao redor do reservatório.

Isso acontece devido ao fato de que as bactérias necessitam do oxigênio dissolvido na água para realizar a oxidação da matéria orgânica. Quando essa decomposição ocorre, isso gera um ambiente onde se dificulta a sobrevivência de seres aeróbicos. Os pontos de coleta foram distribuídos buscando observar as modificações no curso de água devido ao represamento (Figura 2). O ponto (P1) está localizado na entrada da nascente principal do córrego Santa Rita, o rio foi retificado e entra no reservatório por meio de uma galeria. O ponto (P2), localizado na entrada da nascente secundária do córrego Santa Rita, também retificado, entra por meio de galerias fluviais que deságuam em um leito

canalizado, desembocando no reservatório por meio de uma escada hidráulica. O ponto (P3) situa-se no exutório do reservatório (R-1) trata-se de uma galeria que desemboca na área alagada por meio de uma escada hidráulica. Por fim, o ponto (P4) localiza-se no reservatório dois (R-2), após a área alagada.

**Figura 2** – Localização e distribuição espacial dos pontos de coleta.

Para a realização do projeto no Parque das Acácias, foram selecionados quatro pontos para coleta de água para análise de oxigênio dissolvido. A Localização de cada ponto está descrito na Tabela 3 e na Figura 2.

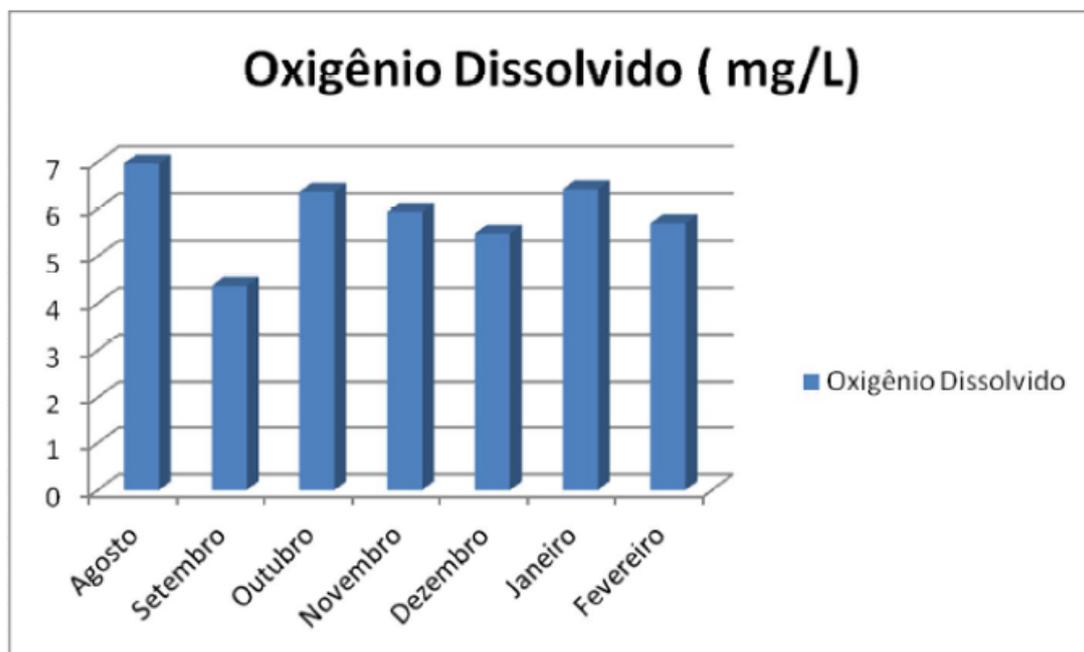
No ponto 1, o maior valor de oxigênio dissolvido foi 6,97 mg/L em Agosto e o menor de 4,37 mg/L em Setembro, indicando que a água que entra no reservatório por meio da galeria do Ponto P1 é adequada para o desenvolvimento de vida aquática como pode ser visualizado na Figura 3.

**Figura 3** – Oxigênio Dissolvido analisados no ponto P1.

Os pontos P1 e P2 apresentam, quanto aos parâmetros analisados, comportamento semelhante. Os resultados do Índice de Análise Ambiental Simplificado - IAAS apontam boa qualidade das águas que entram no reservatório. Fato confirmado pelas análises de oxigênio dissolvido analisadas nestes dois pontos.

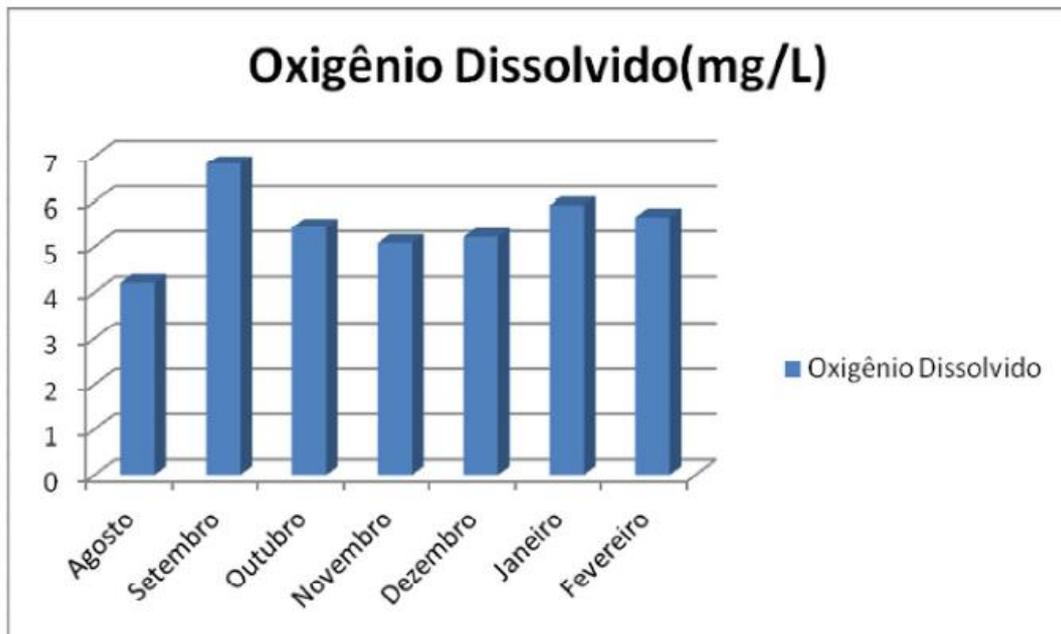
O ponto P2 é caracterizado por ser o afluente secundário do reservatório do Parque das Acácias (Piscinão), e aflui ao reservatório por meio de uma galeria fluvial seguido de leito canalizado e escada hidráulica, os valores de oxigênio dissolvido podem ser visualizados na Figura 4.

**Figura 4** – Oxigênio dissolvido no ponto P2.

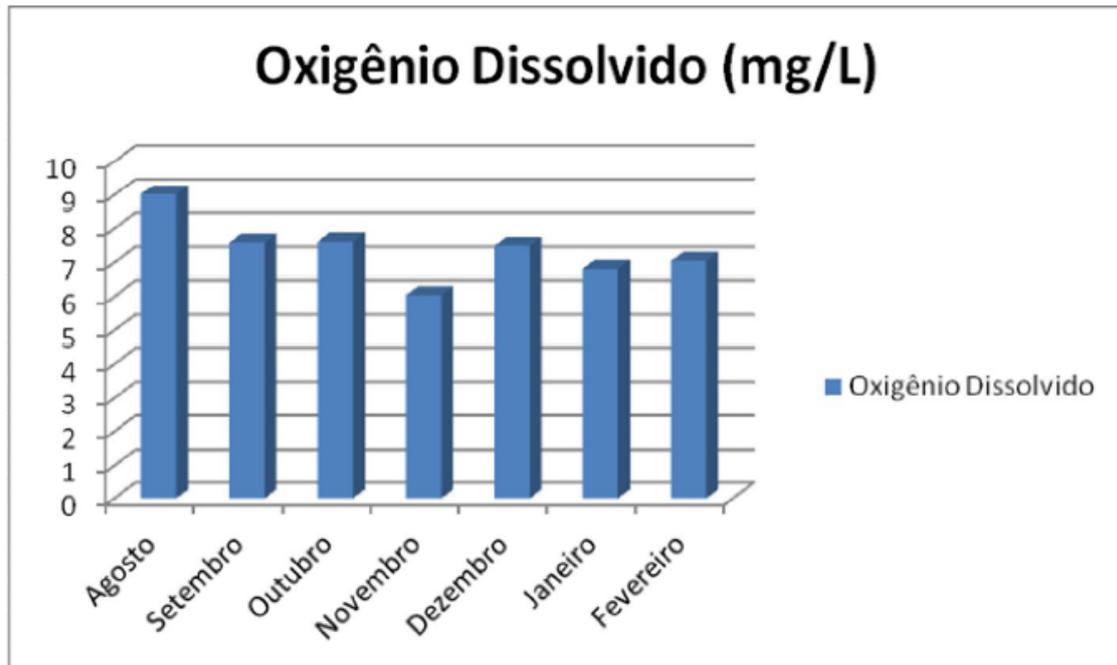
O ponto P3 é caracterizado por ser o exutório do reservatório do Parque das Acácias, onde as águas drenam por galerias de leito canalizado e uma escada hidráulica, local aonde as amostras eram analisadas. O menor valor de oxigênio dissolvido foi observado em novembro e o maior em Agosto (Figura 5).

**Figura 5** - Oxigênio dissolvido no ponto P3.

O trajeto pelo o qual o leito do rio percorre pode influenciar na quantidade de oxigênio dissolvido, pelo fato de que o processo de agitação mecânica tende a aumentar a solubilização do mesmo na água.

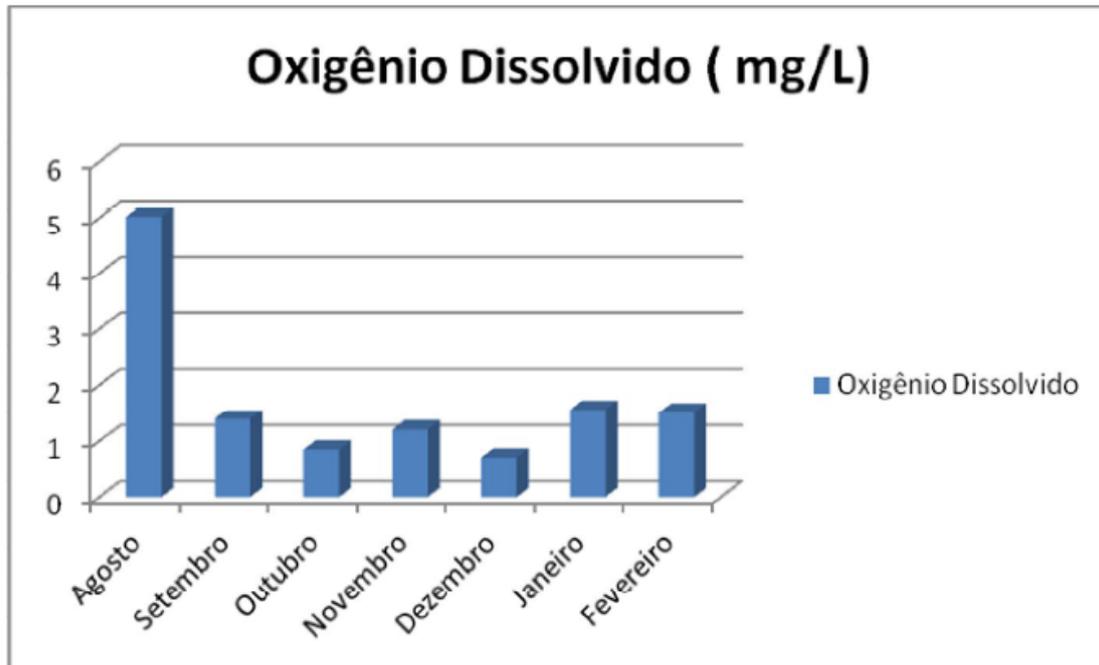
O ponto P4 é caracterizado por estar após área alagada do reservatório dois (R-2) no Parque das Acácias (Piscinão), pode-se observar na Figura 6 que os valores de oxigênio dissolvido estão abaixo da média dos demais pontos.

**Figura 6** - Oxigênio dissolvido no ponto P4.

O ponto P4 apresenta maior degradação ambiental, quando comparado com os resultados do IAAS e da qualidade da água dos demais pontos (P1, P2 e P3) analisados. Altas concentrações de matéria orgânica, observadas em campo, tornam a água turva. O

reservatório R-2 esta localizado no nível mais baixo do Complexo de Amortecimento de Cheias e funciona como um reservatório emergencial, caso chuvas de grande intensidade venham ocorrer no local. Por esse motivo o reservatório R-2 possui uma área sempre alagada (pântano). Isto reflete diretamente nas amostras analisadas, com valores de oxigênio dissolvido baixos.
