QUALIDADE AMBIENTAL DE PROJETOS HABITACIONAIS: ANÁLISE DO IMPACTO SONORO DO CONJUNTO FLAMENGUINHO – OSASCO

ENVIRONMENTAL QUALITY OF HOUSING PROJECTS: ANALYSIS OF THE SOUND IMPACT ON FLAMENGUINHO'S RESIDENTIAL – OSASCO

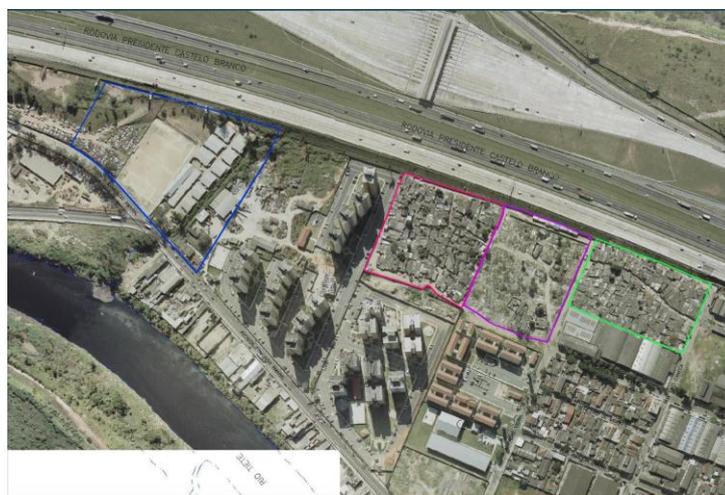
Figura 1– Situação urbana do terreno
FONTE: SEH DU - Osasco

Porém, deve-se também ressaltar que este terreno se localiza em uma faixa estreita entre a rodovia Castelo Branco, que neste trecho ainda é alargada em razão do pedágio; e o rio Tietê, que é bem largo, e também configura uma barreira para a mobilidade urbana, como demonstra a figura abaixo (terreno demarcado em azul). O rio próximo é muito poluído e mal cheiroso, o que torna a área bem desvalorizada, e propícia a invasões irregulares.

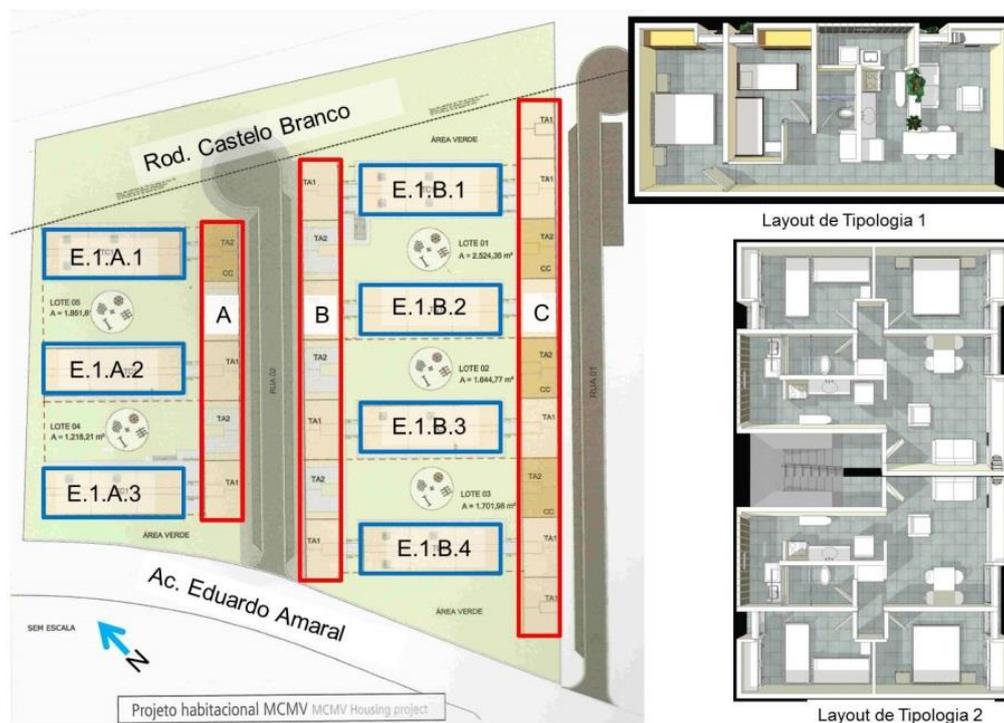
Os edifícios estão dispostos de duas maneiras distintas em relação a rodovia Castelo Branco, conforme figura abaixo. Os demarcados em azul estão quase paralelos a via, enquanto os vermelhos estão perpendiculares a mesma.

O bloco vermelho termina com uma empena cega voltada para a rodovia, como mostra o layout da tipologia 2, o que pode ser benéfico considerando o isolamento da fachada que está voltada para a principal fonte de ruídos. Porém, logo após a empena estão localizados os dormitórios, o espaço de uso mais sensível ao ruído de uma habitação.

Já o bloco azul, que fica paralelo a rodovia, sofre de forma mais evidente com a poluição sonora da rodovia Castelo Branco, uma vez que há dormitórios que voltam suas janelas diretamente para a fonte de ruído, além do constante estímulo visual do fluxo de automóveis e veículos de grande porte.

Figura 2– Implantação e tipologia dos apartamentos
FONTE: SEHDU - Osasco

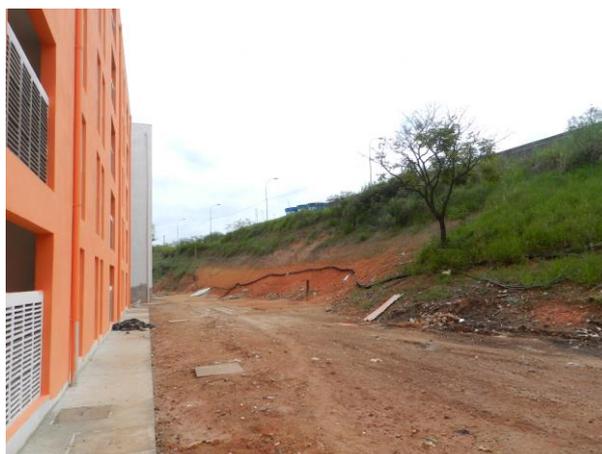
Há um ponto positivo do terreno do ponto de vista da acústica, que protege as unidades mais baixas, que é a topografia, como demonstra a imagem abaixo (figura 3). Porém, como se trata de edifícios verticalizados, de cinco pavimentos,

algumas unidades acabam no mesmo nível da rodovia, e por isso recebem ruídos constantes.

Figura 3– Proteção pelo talude
FONTE: Arquivo Pessoal

As primeiras edificações foram implantadas com desnível de 13 metros em relação à rodovia, como já mencionado. Um muro com aproximadamente 1,5m de altura, de placa de concreto pré-fabricado, foi feito ao longo da rodovia, mas é claramente insuficiente na tentativa de atuar como uma barreira acústica, porque já apresenta diversas aberturas que permitem a passagem do ruído.

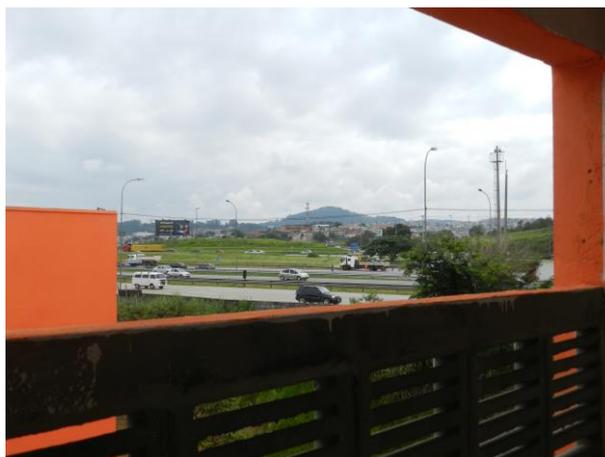
A figura 4 demonstra o contato sonoro e visual que as primeiras unidades, do último pavimento, tem com a rodovia em questão. Para agravar o problema, as faixas de rodagem mais próximas ao conjunto são as da esquerda da rodovia, destinadas aos veículos de grande porte, em sua maioria caminhões, que são muito freqüentes e ruidosos, além de produzirem também sons de baixa freqüência, que impactam o conjunto também com vibrações sensíveis.

Figura 4– Proximidade da rodovia Castelo Branco
FONTE: Arquivo Pessoal

Todos os cômodos dos apartamentos do bloco paralelo estão com as janelas voltadas para rodovia, recebendo ruído de trafego através das janelas, essas são feito com vidro simples, e esquadria de alumínio simples, sem nenhum tratamento acústico. Sendo assim o ruído passa pelos vãos das esquadrias para área interna do edifício durante dia e noite. Além disso, as paredes são construídas

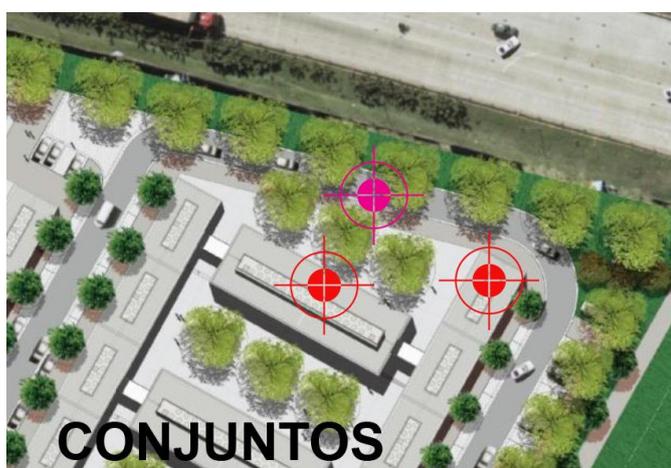
Para fazer a avaliação acústica do Conjunto Flamenguinho, em Osasco, opta-se primeiramente por realizar medições *in loco* com o sonômetro, em pontos determinados, com o intuito de analisar principalmente o impacto da rodovia Castelo Branco nos edifícios habitacionais mais próximos. Foram avaliadas as habitações dos dois blocos distintos, como demonstra em vermelho a figura 5, e um ponto no exterior, porém protegido pelo talude, demarcado no ponto rosa.

Figura 5 – Pontos de Medição Acústica – Conjunto Flamenguinho
FONTE: SEH DU – Osasco – Modificado

Resumindo, para analisar o impacto sonoro da rodovia Castelo Branco no conjunto em questão, cinco pontos foram escolhidos para medição: (1) Dormitório da unidade com empena cega no 1º andar; (2) Dormitório da unidade com empena cega no 5º andar; (3) Dormitório da unidade sem empena cega no 1º andar; (4) Dormitório da unidade sem empena cega no 5º andar; e (5) Ambiente exterior, protegido pelo talude.
