ESTUDO SOBRE AS CONDIÇÕES DE ACESSIBILIDADE NAS RAMPAS E NAS ESCADAS DA ÁREA EXTERNA DO CAMPUS DA UFRPE, EM GARANHUNS/PE.

STUDY ON THE CONDITIONS OF ACCESS RAMP ON THE STAIRS AND AREA OUTSIDE OF CAMPUS UFRPE, IN GARANHUNS / PE.

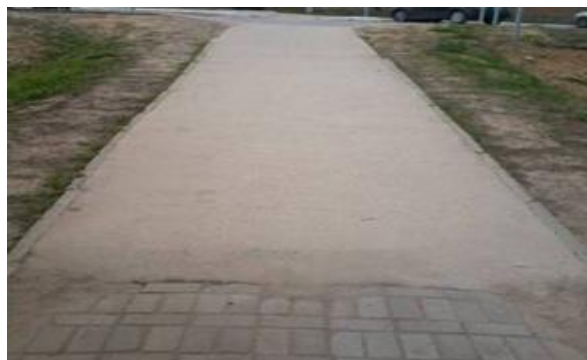
Analisando o que recomenda a legislação e os pontos visitados observou-se que das dez rampas visitadas, cerca de 70% destas estavam de acordo com os padrões de acessibilidade. O valor encontrado para variação de ângulo mínimo foi de 3,8% e o máximo de 6,6%, não ultrapassando um ângulo maior que 8,33% como recomenda a ABNT. Já os 30% das rampas que não respeitavam os parâmetros apresentaram ângulos de inclinação com valores extremamente altos como 57,6%; 21,9%; 10,2%, e ainda existindo rampas que não levam a lugar algum (Figura 2).

Figura2: Rampa sem corrimão, guarda corpo, piso tátil e piso direcional.

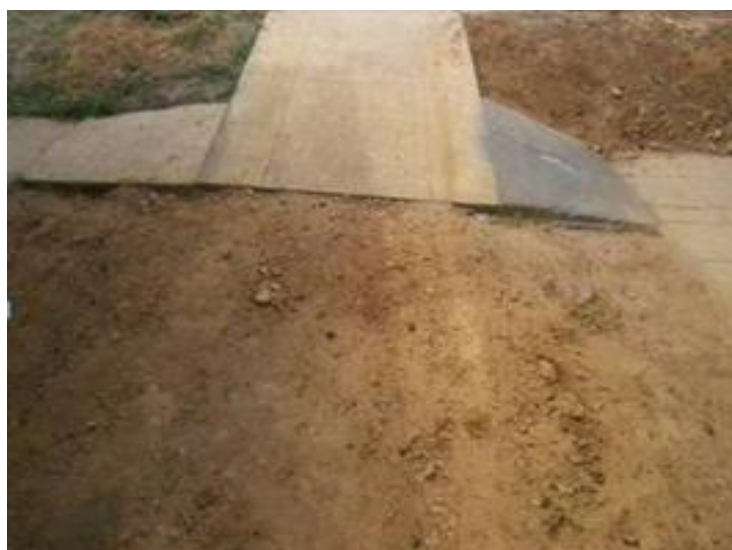
Também não foi encontrado piso tátil, piso direcional, guarda corpos e corrimão. Identificaram-se problemas de acabamento de obra nas diversas rampas analisadas, não tendo algumas delas sido finalizadas (Figura3), o que dificulta seu uso, particularmente por pessoas portadoras de necessidades especiais.

Figura3: Rampa sem finalização e fora do ângulo de inclinação.

Em se tratando das rampas, estas apresentaram problemas menores em relação à inclinação, mas não deixando de ser prejudicial aos cadeirantes, que necessitam de um ângulo correto para que não enfrentem dificuldades ao usufruir da possibilidade de obter uma formação acadêmica. Mas, entre os erros graves encontrados, destaca-se uma rampa que não tem finalização, ou seja, não leva seu usuário a lugar algum.

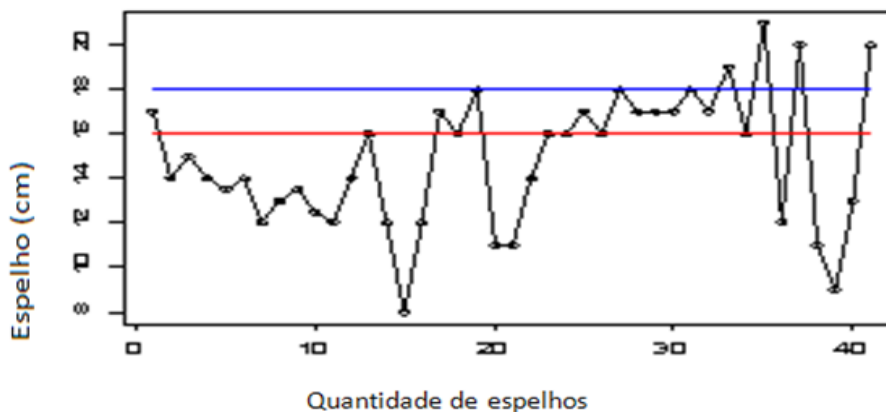
Em número de doze, foram analisadas as escadas, quando se constatou que a grande maioria encontra-se fora das normas. O gráfico 1 apresenta um total de 41 espelhos, sendo estes a soma das doze escadas, onde o limite mínimo da altura dos espelhos é de 16cm, sendo este indicado de vermelho e o limite máximo de 18cm, sendo indicado pela cor azul, existindo escadas que possuem altura mínima do espelho de 8cm e sua altura máxima de 21cm.

Gráfico1: Distribuição dos espelhos

acordo com o que estabelece a legislação em vigor. Pode-se dizer que de acordo com o que foi analisado em relação às escadas, estas apresentam erros que vão desde alturas mínimas de espelhos como 8cm, até o extremo de 51cm. As alturas observadas foram tão variadas e grandes que dificultam até mesmo a circulação de pessoas sem nenhum tipo deficiência.

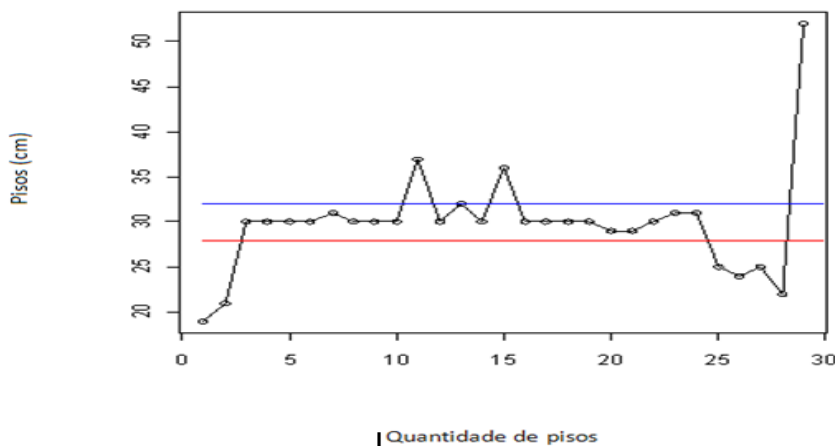
No gráfico 2, indicando o comprimento do piso, este deveria situar-se entre 28cm, indicado pela cor vermelha, e 32cm, pela cor azul, porém não é bem isso que acontece. Os 29 pisos analisados estão com comprimento mínimo de 22cm e máximo de 52cm.

Gráfico 2: Distribuição dos pisos
