Lendo a paisagem: Percurso pela linha principal do Ribeirão Tatu em Limeira/SP.

5.1 Lendo a paisagem do Ribeirão Tatu: levantamento fotográfico¹

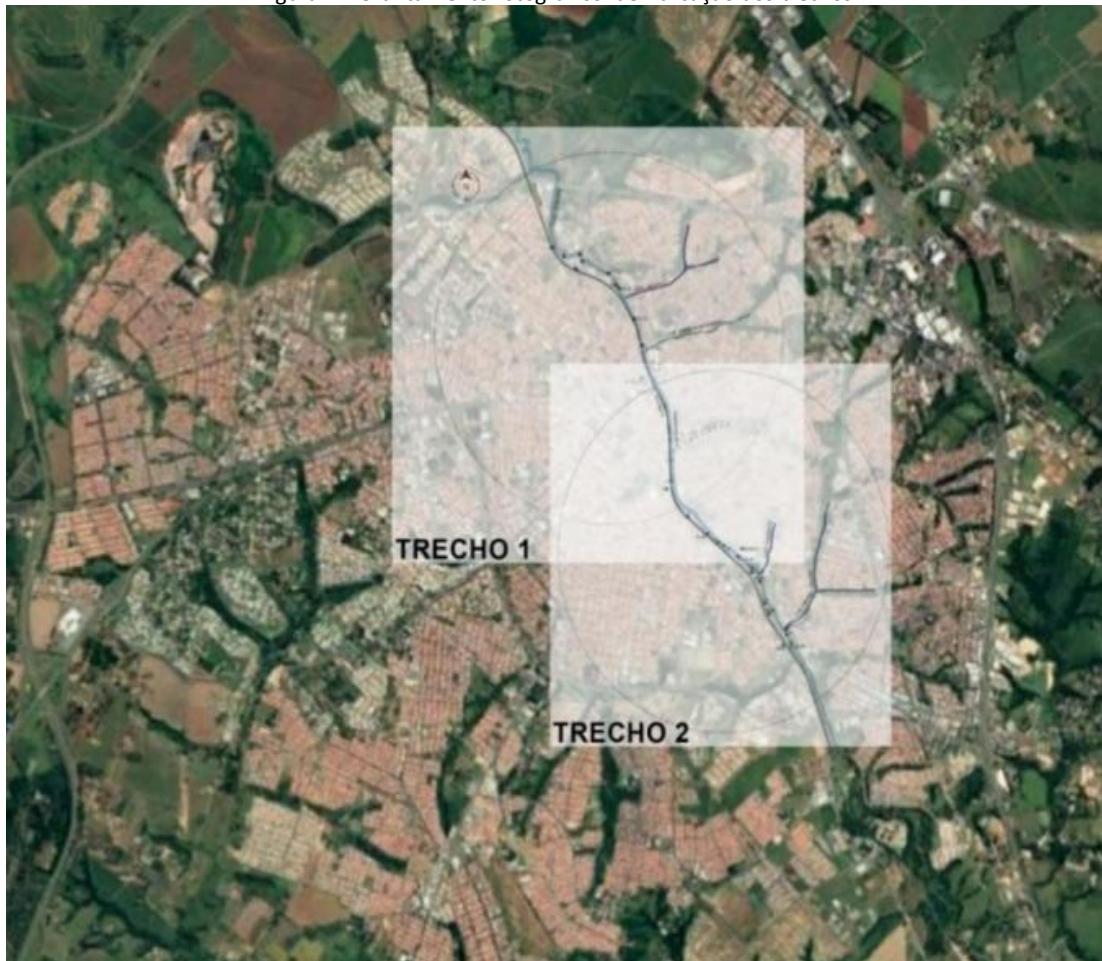
Figura 2: Levantamento fotográfico: demarcação dos trechos.

Nesse levantamento de campo foram identificados dois trechos que comprehendem a maior parte da área urbanizada, iniciando-se próximo à empresa CPKelco, na franja urbana ao norte da cidade, até a área da Ponte Preta (passagem da ferrovia), no perímetro sul.

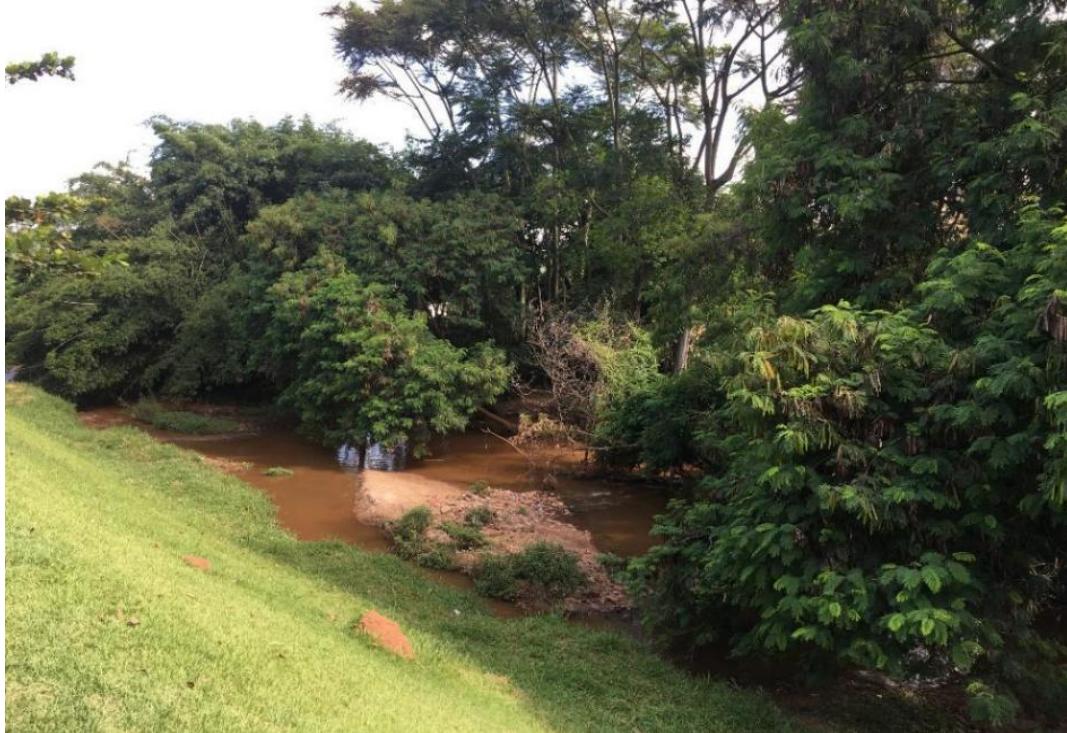
A partir desse levantamento, foi possível identificar que, na franja urbana norte as áreas encontram-se menos urbanizadas, mantendo parte da mata ciliar, bem como o curso natural do corpo d'água (Figuras 3 e 4). Algumas dessas áreas são mais bem cuidadas, por conta do projeto “Praça Viva”, no qual uma empresa assume a função de cuidar do espaço livre recebendo isenção de algumas taxas municipais (Prefeitura de Limeira, 2009).

Figura 3: Área de Fundo de Vale cuidada pela Empresa CPKelco, pelo projeto Praça Viva.

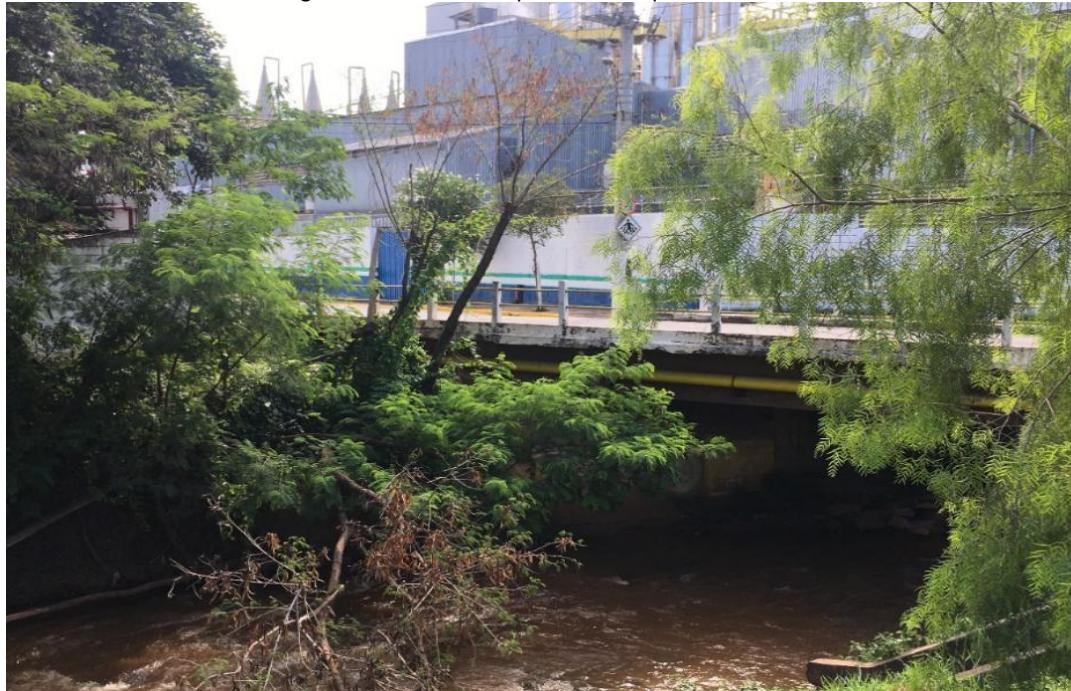
Figura 4: Fundo de vale próximo à empresa CPKELCO.

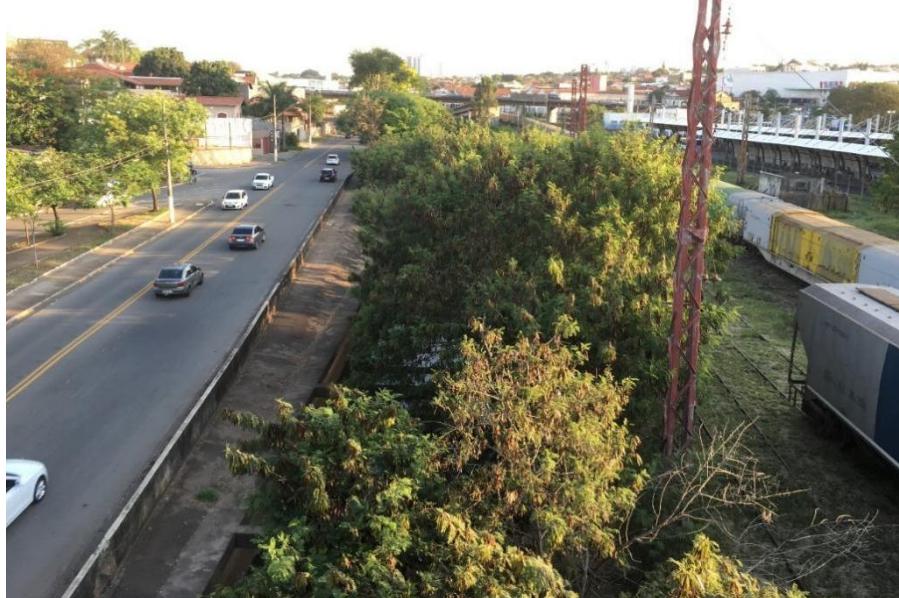
No centro histórico da cidade existem maiores problemas em relação à drenagem (enchentes, inundações), por conta da maior impermeabilização do solo e retificação do

ribeirão, além de haver uma maior proximidade entre o corpo d'água e as vias e/ou linha de trem. Pode-se verificar que o local é considerado marginal e inseguro pela população devido às barreiras físicas e também por conta da presença de lixo e descuido com a vegetação (Figura 5).

Figura 5: Trecho do Ribeirão próximo ao Terminal de Ônibus, a partir da Ponte de Pedestres.

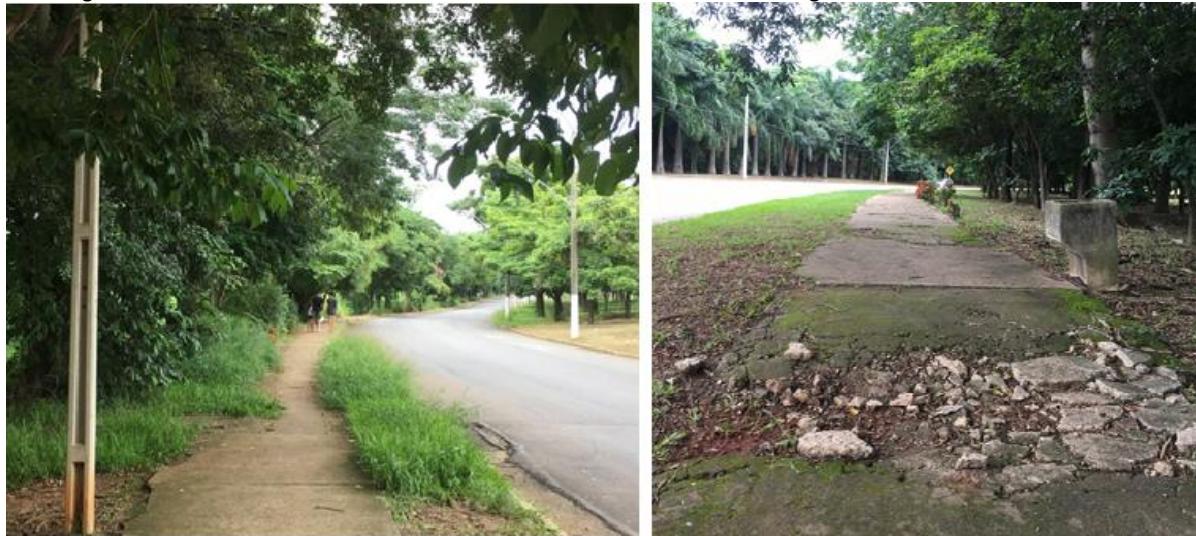
Uma das áreas do segundo trecho (Figura 6) que apresenta melhor infraestrutura de mobiliário urbano, como bancos, lixeiras e pistas de caminhada, atrai a população para o uso em atividades de lazer, contemplação e exercícios cotidianos, apesar do mau estado de conservação.

Figura 6: Pistas de Caminhada e o estado atual do mobiliário urbano na margem oeste do ribeirão Tatu.

Também foi considerada a presença de mobiliário urbano para lazer e exercícios como uma potencialidade, apesar da necessidade de cuidados com a manutenção e requalificação dos equipamentos, a fim de estarem em perfeitas condições de uso.

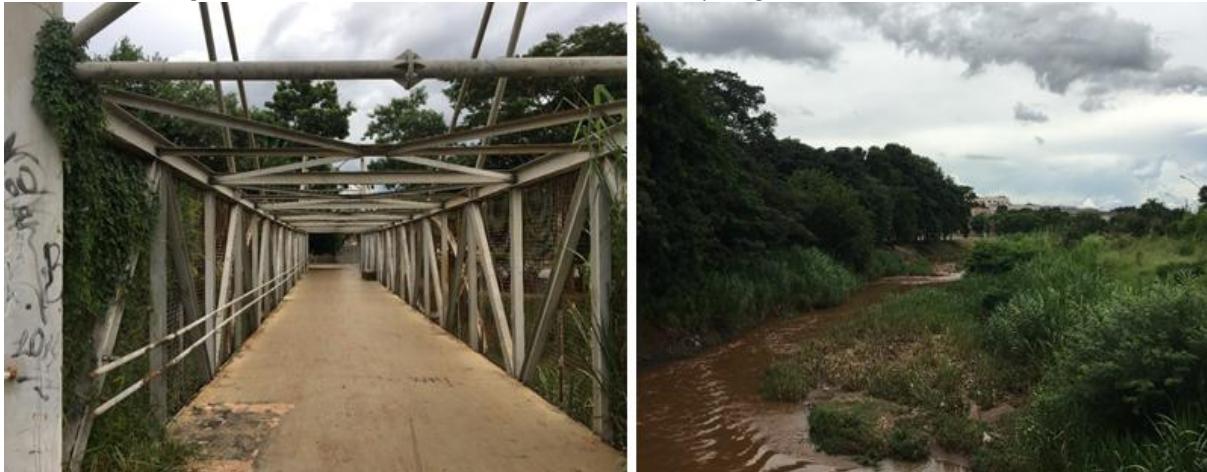
Em termos da tessitura do espaço, observa-se que existem algumas pontes e viadutos, ligando os dois lados do Ribeirão Tatu, ainda que algumas dessas ligações apresentem melhor qualidade. Um exemplo é esta ponte de pedestres (Figura 7) que, apesar de estar degradada, possibilita a contemplação desta paisagem.

Figura 7: Ponte de Pedestres e sua vista, mostrando a paisagem do Ribeirão Tatu.

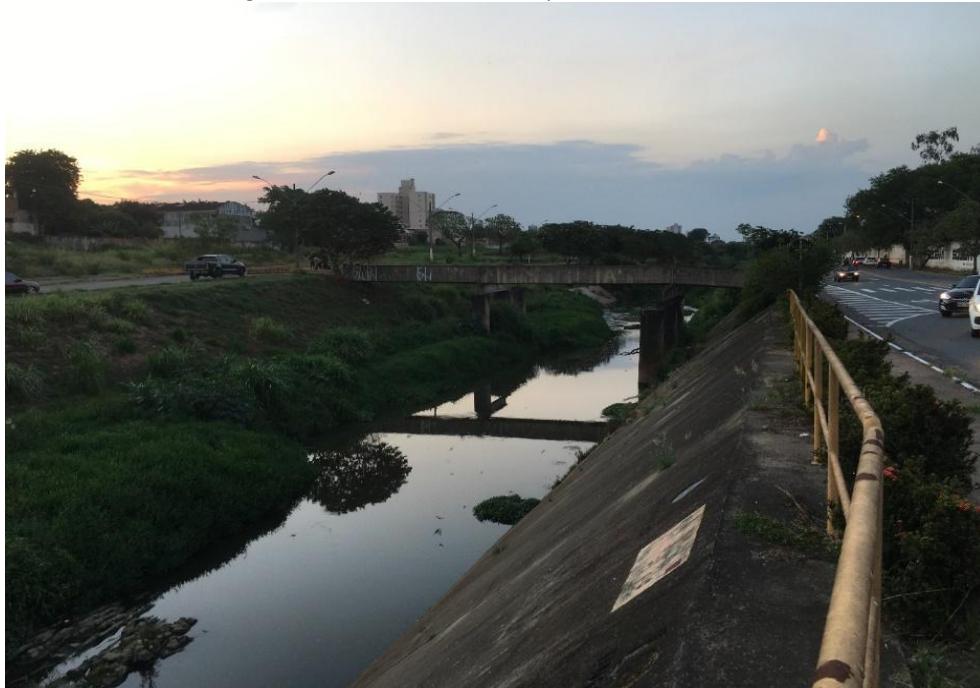
Apesar de a mata ciliar ser mais escassa nas áreas centrais onde o ribeirão percorre, pode-se notar que a vegetação começa a ser recomposta, bem como foi observada a existência de fauna no local (aves, répteis, peixes e outros animais), o que indica que a natureza pode se recompor apesar das alterações antrópicas (Figura 8).

Figura 8: Área de Fundo de Vale próxima à Ponte Preta

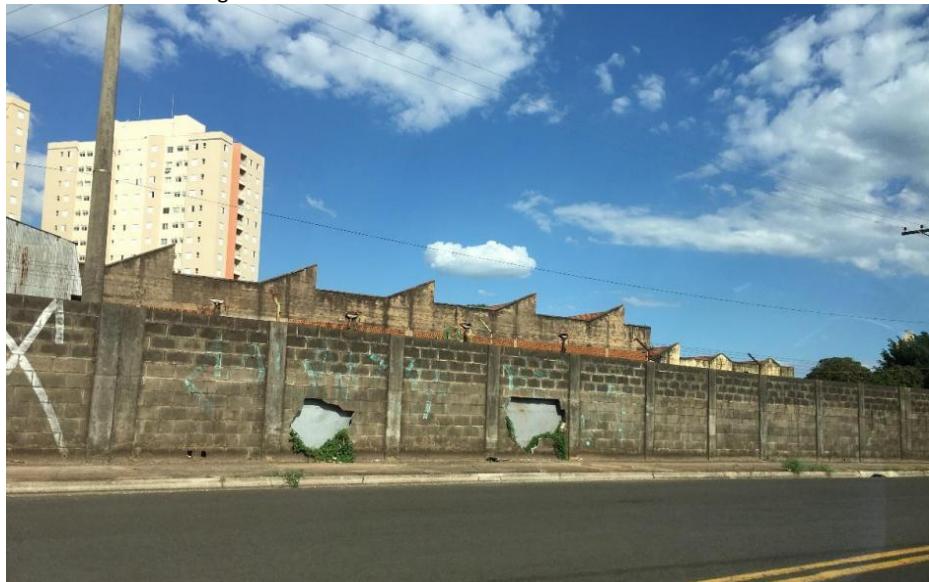
Uma das questões de maior pertinência é a ocorrência de fachadas inativas voltadas aos fundos de vale, assim como cercamentos, que fazem com que a área se torne desolada e abandonada e, por consequência, causando a sensação de marginalidade e insegurança, principalmente na área central com as antigas fábricas desativadas.

Figura 9: Fachadas inativas nas áreas de fundo de vale.

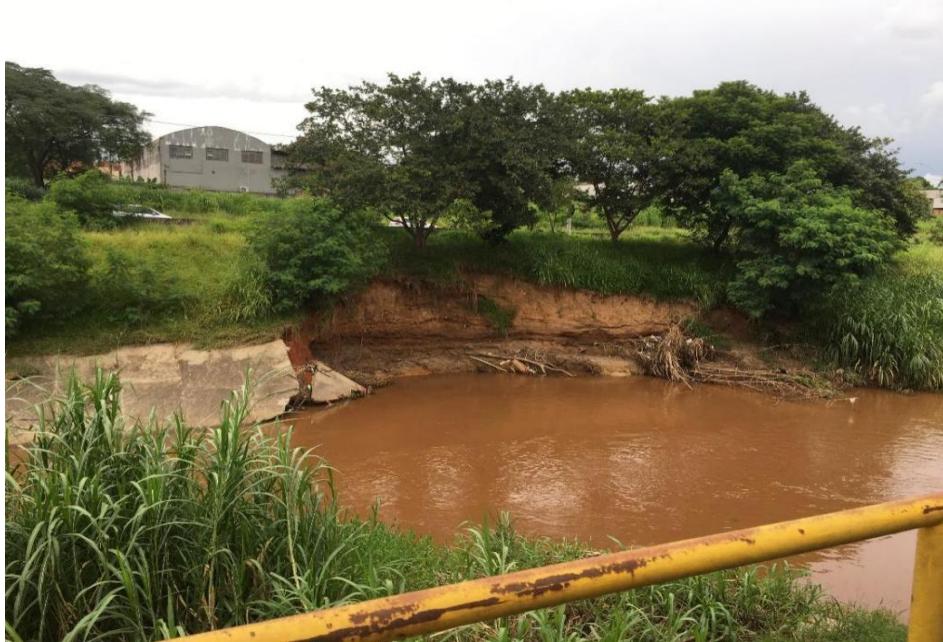
No Trecho 2 foram verificados os mesmos problemas: áreas de inundação, vazios urbanos sem qualificação e áreas marginais e inseguras, porém em menor escala. Um problema identificado, não evidenciado na outra área, foi a intensa erosão nas margens do ribeirão em uma grande extensão de suas margens, necessitando de projetos de contenção, de drenagem ou infraestrutura verde (Figura 10). No entanto, a priorização de soluções artificiais, como grandes muros de concreto, para conter as margens do corpo d’água, conforme destacado no trecho central, teve como consequência a alteração do ciclo hidrológico natural. Estudos atuais indicam o emprego de formas alternativas mais naturalizadas para se conter os processos erosivos.

Figura 10: Áreas de fundo de vale marcadas pelas erosões

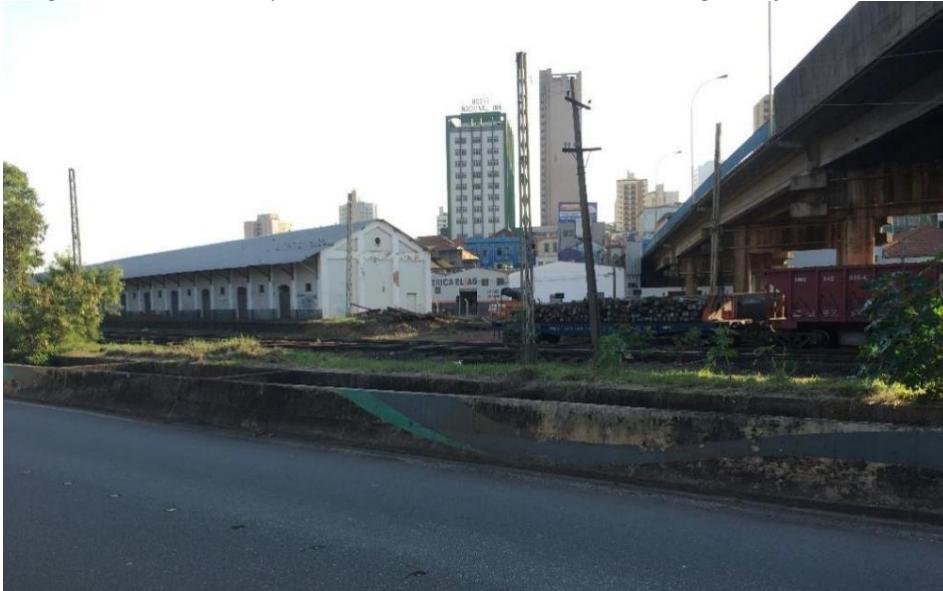
No que concerne às potencialidades levantadas neste espaço, destaca-se no primeiro trecho o centro histórico como um núcleo urbano consolidado (Figura 11), com uma rica oferta de equipamentos e serviços, que ao longo do tempo se tornou um local de grande valor histórico e afetivo para os cidadãos, guardando as memórias e as histórias da cidade. Outro ponto de destaque se deve a maior conectividade das margens nesta área, através de pontes e viadutos, que cria um dinamismo e uma tessitura mais intrincada.

Figura 11: Área central, próxima ao centro histórico; ao fundo a Antiga Estação Ferroviária.

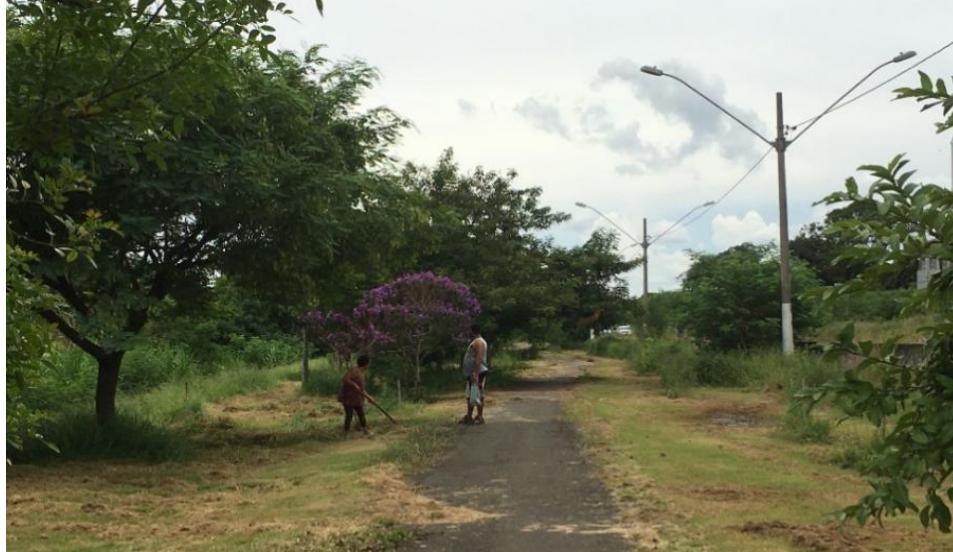
O maior potencial observado no segundo trecho foi a presença de uma grande área de mata ciliar, sendo um dos locais mais apreciados pelas pessoas para a prática de exercícios e caminhadas, uso relacionado à sensação de pertencimento por parte das pessoas, como se pode observar na Figura 12, onde alguns cidadãos cuidam da manutenção da vegetação.

Figura 12: Apropriação da paisagem do Ribeirão Tatu: pessoas cuidando da vegetação.

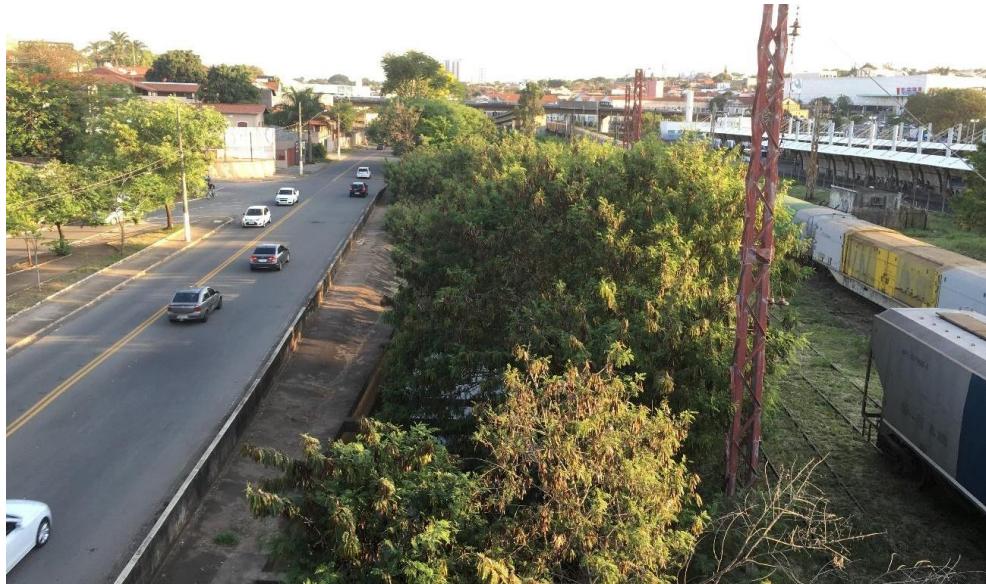
Figura 13: Foto do Trecho do Ribeirão que Passa Atrás do Terminal De Ônibus, com Ênfase na Paisagem, Vista de Cima da Ponte de Pedestres.

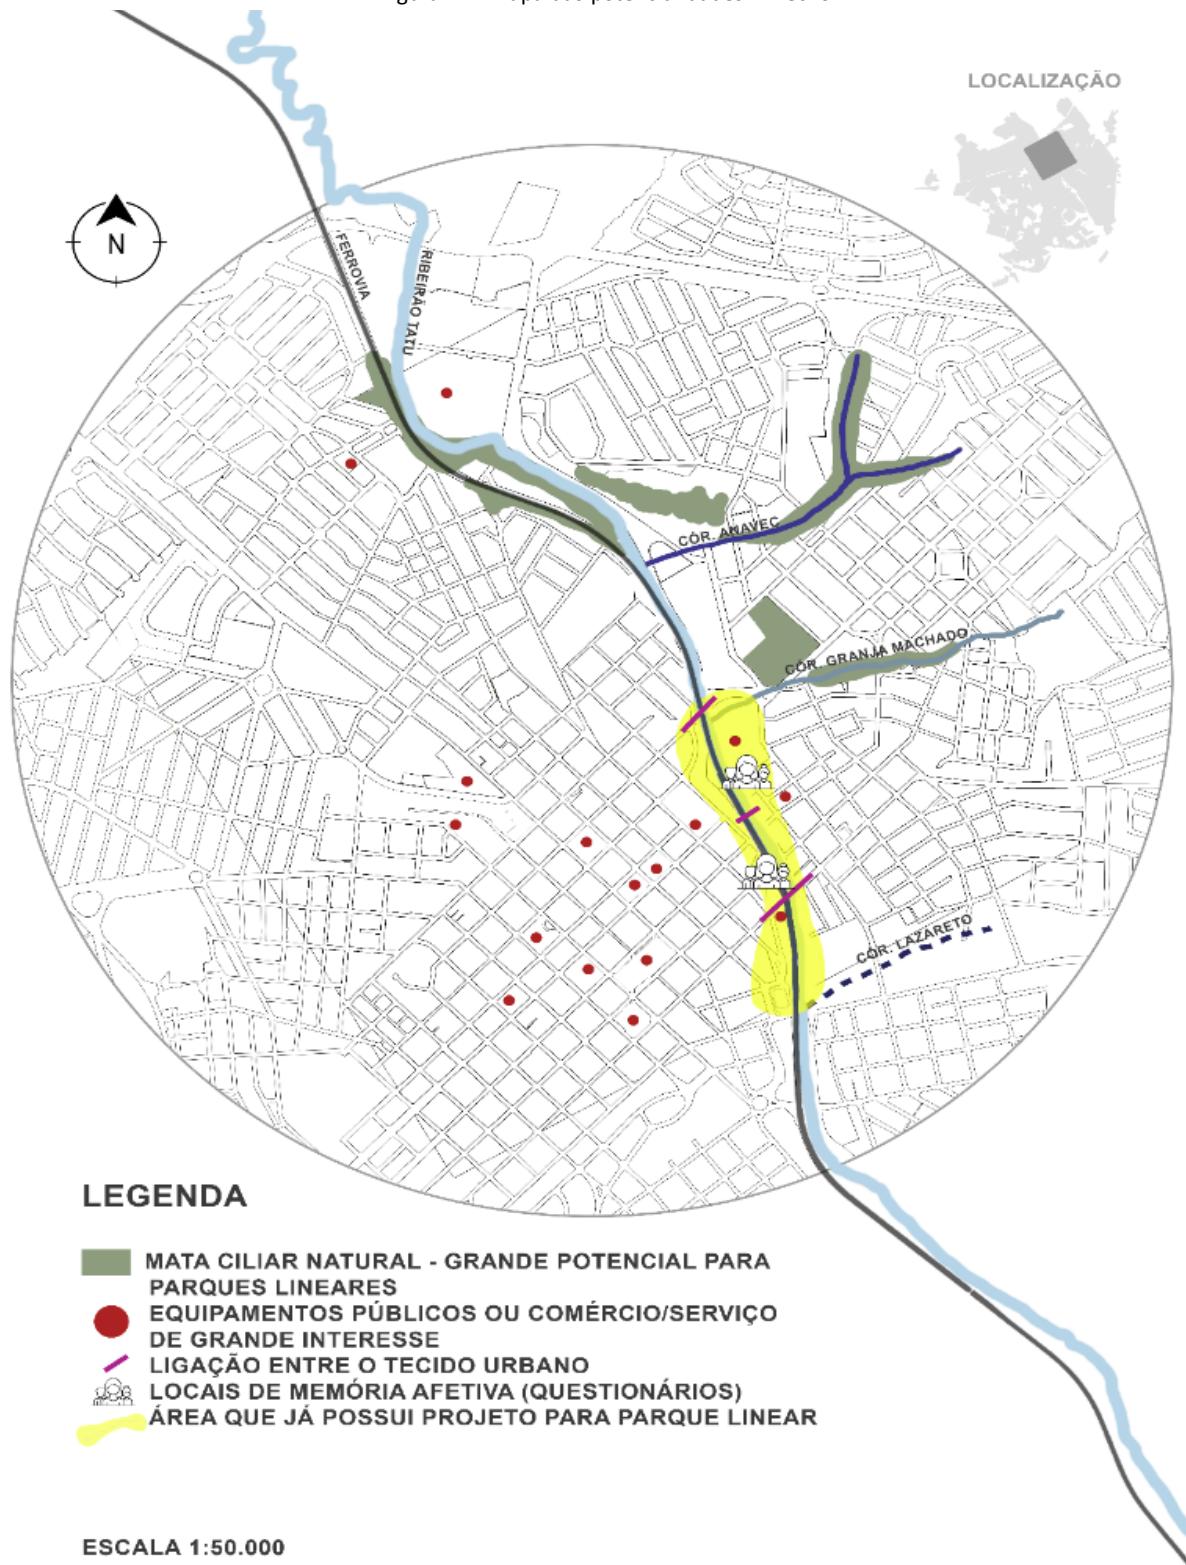
As potencialidades analisadas no Trecho 2 podem ser observadas na Figura 14.

Figura 14: Mapa das potencialidades - Trecho 2
