**A Percepção do Pedestre em Relação ao Ambiente Construído e à
Caminhabilidade em Joinville-SC**

A Percepção do Pedestre em Relação ao Ambiente Construído e à Caminhabilidade em Joinville-SC

Pedestrian Perception of the Built Environment and Walkability in Joinville, SC

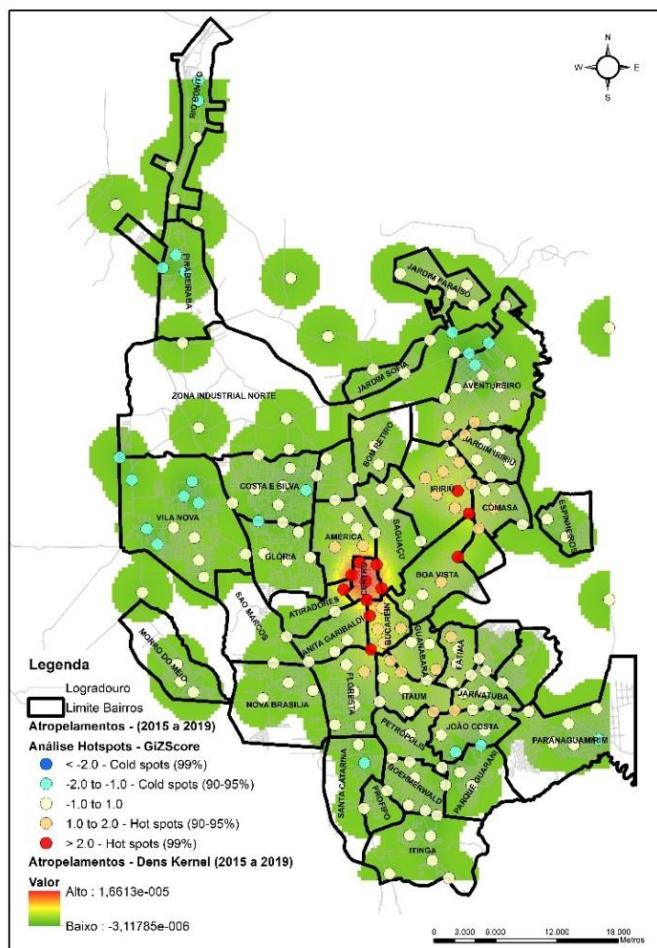
Os valores compilados foram utilizados para verificar a existência de agrupamentos dos dados com a ferramenta *Hot Spot Analysis (Getis-Ord Gi*)* (*Spatial Statistics*) sendo estabelecida uma distância fixa de 1000m , indicando a localização dos pontos quentes (*hot spots*) e dos pontos frios (*cold spots*) (Figura 1).

Por fim, foi aplicada a ferramenta *Kernel Density* (*Spatial Analyst*), com o parâmetro de 1000m, considerando os valores de GZ score gerados pela etapa anterior, ilustrando assim os locais com maior densidade de hot spots de sinistros de trânsito ou de maior agrupamento de atropelamentos (Figura 1).

Figura 1 – Mapa de Sobreposições das ferramentas Hot Spot Analysis e Densidade de Kernel – atropelamentos Joinville-SC 2015-2019.

A região central concentra a localização de hot spots de atropelamentos (Figura 1), sendo selecionado um hot spot para verificação em campo das variáveis do ambiente construído que podem influenciar na ocorrência de colisões com pedestres. Como ferramenta de auxílio para essa verificação qualitativa foi aplicado o método Active Design, que se baseia em um levantamento em campo a partir da percepção do usuário.

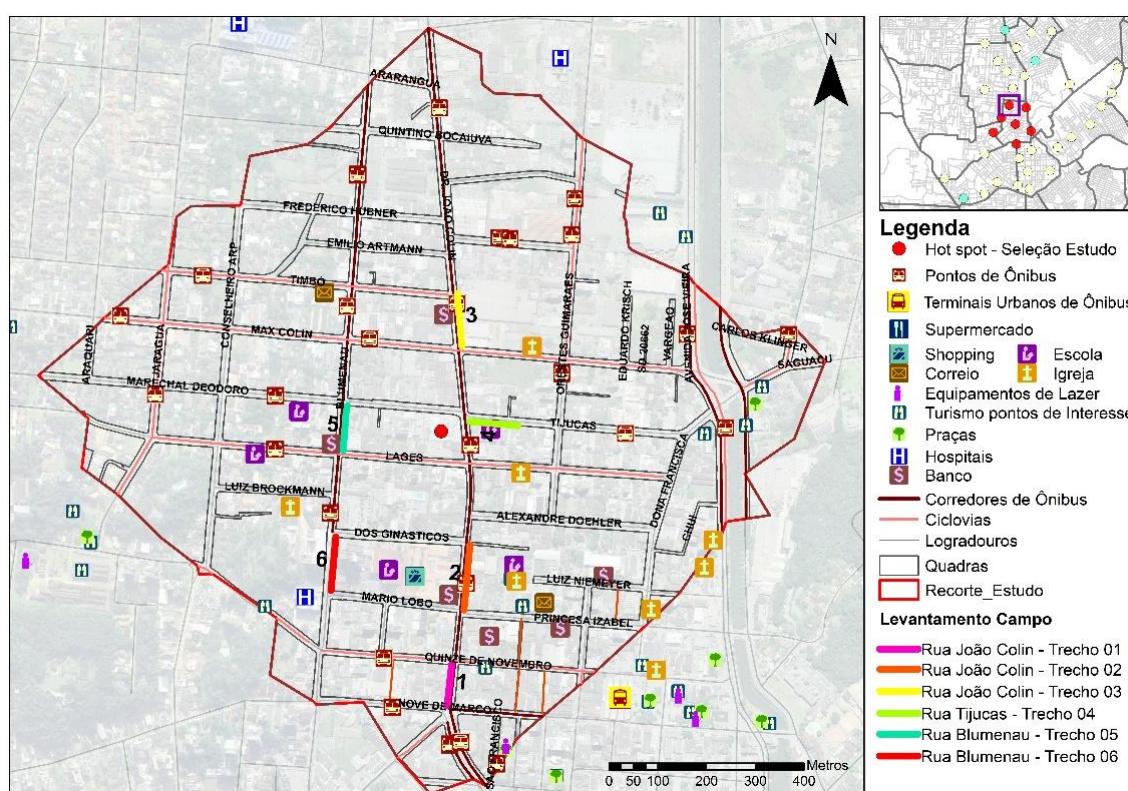
A partir de um questionário de campo, adaptado pelo grupo Cidade Ativa, a metodologia foi aplicada em três escalas de análise: contexto do hot spot, contexto da rua e escala da rua, indicando de ótimo a péssimo, conforme a pontuação indicada pela metodologia. No contexto do hot spot (Figura 2), dentro de uma distância linear de 10 minutos de caminhada partindo do centroide do hot spot; foram levantadas informações sobre a malha viária, tipo de via, vias principais, uso do solo, densidade de uso do solo, densidade populacional, infraestrutura para modais de transporte e principais equipamentos urbanos.

Figura 2 – Mapa Hot Spot de atropelamento e principais equipamentos, meios de transportes e trechos selecionados.

No contexto da rua foram selecionadas três vias, rua Dr. João Colin, av. Blumenau e rua Tijucas, coletando as informações de tipologia, usos e equipamentos no entorno. Na escala das vias foram selecionados seis trechos (Figura 2) para analisar seis conceitos: conectividade, acessibilidade, segurança, diversidade, escala do pedestre/complexidade, sustentabilidade/resiliência climática e foram analisados os quatro planos da calçada: plano da via, plano da edificação, plano do piso e plano da cobertura.

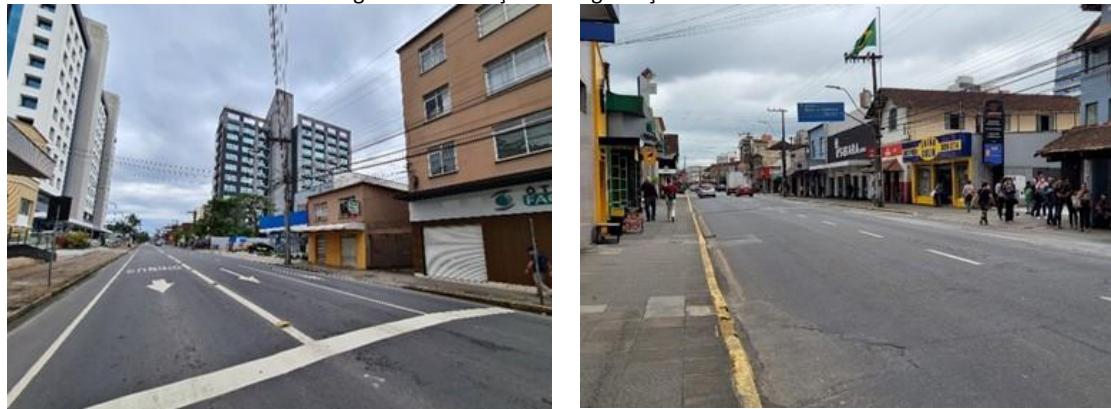
Figura 3 – Sensação de Segurança e Diversidade.

A sensação de segurança pessoal percebida varia de acordo com os horários e dias da semana. Durante o dia, em horário comercial, a avaliação foi boa devido à movimentação de pessoas e lojas abertas, o que deixa a rua viva e com “olhos” para ela. Aos finais de semana, em decorrência das edificações estarem fechadas e sem circulação de pedestres, a caminhada torna-se insegura, e soma-se no período noturno a falta de iluminação (Figura 3a).

(a) Trecho 6 – Avenida Blumenau no final de semana

(b) Trecho 2 – Rua Dr. João Colin – edificações com comércio construídas junto ao alinhamento frontal, presença de ponto de ônibus e diversidade de pessoas.

Com relação à diversidade a avaliação ficou entre regular e ruim. A diversidade no local acontece principalmente pela presença dos pedestres atraídos pelo comércio que se encontra principalmente no início da rua Dr. João Colin, o qual apresenta múltiplos acessos ditando dessa forma o ritmo da caminhada, porém nos demais trechos as calçadas foram executadas somente para circulação ou conexão com o transporte coletivo, não apresentando usos para paradas ou lazer, resultando em uma avaliação entre regular e ruim (Figura 3b).

Acerca da escala do pedestre/complexidade é compatível, com boa dimensão de quadras, edificações construídas junto ao alinhamento predial e sem recuo lateral, apresentando testadas de até 15 metros e gabarito das edificações com no máximo 12 metros, proporcionando ao pedestre a sensação de estar envolto e integrado ao espaço. Essa escala começa a ser perdida no trecho 3 da rua Dr. João Colin e trecho 5 da Av. Blumenau, onde os recuos praticados são maiores, com aproximadamente 15 metros, e as testadas dos lotes possuem comprimento médio de 50 metros, apresentando assim uma escala mais próxima das necessidades dos veículos motorizados (Figura 3b).

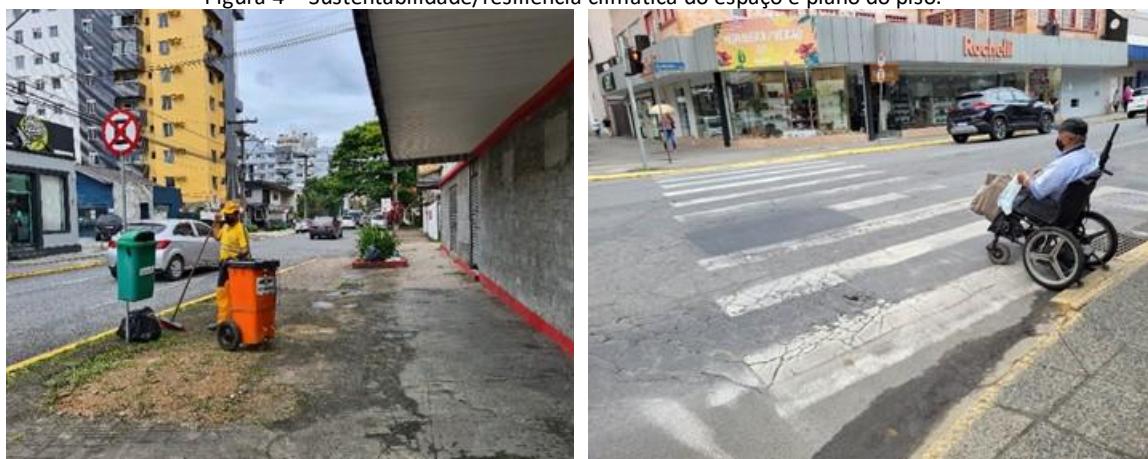
Figura 4 – Sustentabilidade/resiliência climática do espaço e plano do piso.

A experiência do plano do piso foi classificada entre regular e boa, devido à presença de piso danificado (Figura 4a) e pavimentação heterogênea, piso podo tático descontínuo ou inexistente, apresenta acessos de inspeção da rede de serviços, faltam guias rebaixadas para acessibilidade, e nas existentes falta manutenção ou estão em desacordo com as normas (Figura 4b). O ponto de ônibus no meio da passagem de pedestres se torna um obstáculo, pois o mobiliário é incompatível com a largura da calçada o que faz com que o pedestre tenha que ir para a rua para poder prosseguir a viagem, ampliando assim o risco de um atropelamento.

a) Trecho 4 – Rua Tijucas - Ausência de lixeiras para acomodar lixo comum b) Trecho 2 – Rua Dr. João Colin - guia rebaixada com falta de manutenção, obrigando o cadeirante a aguardar na via para dar tempo de atravessar

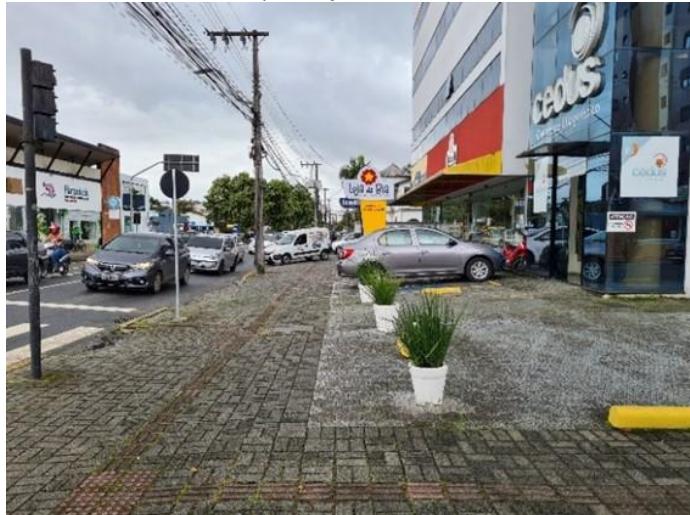
Nos locais onde o comércio apresenta guia 100% rebaixada, para entrada e saída de veículos automotores, o risco de ser atropelado aumenta. Essa é a sensação, pois os carros costumam manobrar sobre a calçada, muitas vezes ignorando a presença de pedestres e danificando o passeio. Ao mesmo tempo a região apresenta uma boa dimensão da faixa de passagem de pedestres e continuidade visual do caminho a ser percorrido, exceto quando há o ponto de ônibus (Figura 5).

Figura 5 – Trecho 5 – Av. Blumenau – presença de estacionamento em frente ao recuo frontal.

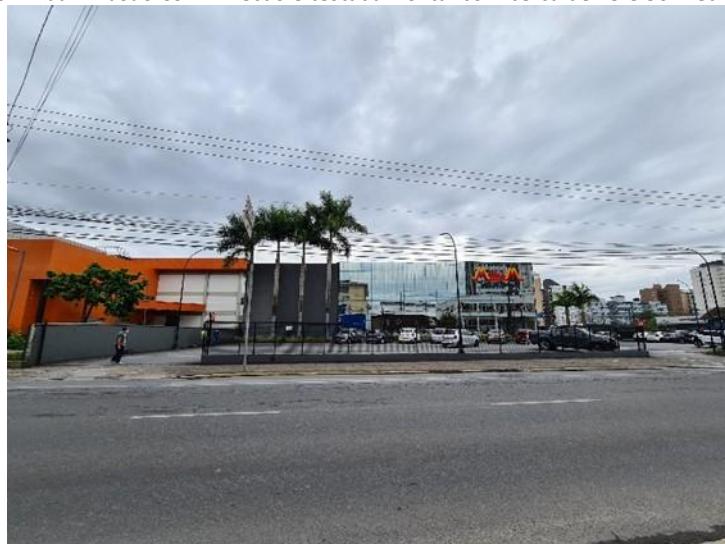
Com relação ao plano da edificação, nos locais em que a construção está no alinhamento predial possui uma conexão maior com os pedestres, que se perde conforme o recuo frontal praticado é ampliado (Figura 6). A fachada com vitrines e acesso que conferem dinamismo à caminhada, e muros e portões em alguns trechos, não apresentando uma continuidade e passando a sensação de distanciamento entre o público e o privado, resultando em uma área avaliada entre regular e boa.

Figura 6 – Trecho 3 – Rua Dr. João Colin – recuo e testada frontal com cerca de 15 e 50 metros respectivamente.

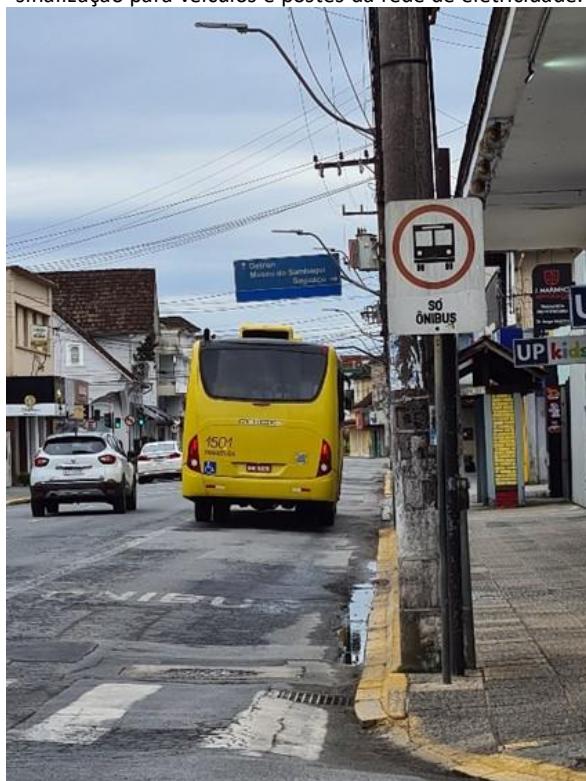
O mesmo acontece nos locais com presença de corredor exclusivo para o ônibus, o veículo passa próximo da calçada e com velocidade de 60 km/h, sendo possível sentir o deslocamento de ar. A borda da calçada contempla no geral mobiliário de sinalização e poste da rede de eletricidade, e em um pequeno trecho existe a presença de canteiros, arborização e mobiliário urbano voltado para o pedestre (orelhão), revelando assim a funcionalidade do espaço (Figura 7).

Figura 7 – Trecho 2 – Rua Dr. João Colin – presença de faixa exclusiva para o transporte coletivo, presença de sinalização para veículos e postes da rede de eletricidade.
