## **Conjuntos habitacionais no Itaim Paulista: Pesquisa exploratória em áreas de córregos**

IMBRUNITO, Maria Isabel. Conjuntos habitacionais no Itaim Paulista: Pesquisa exploratória em áreas de córregos. *Revista Nacional de Gerenciamento de Cidades*, [S. l.], v. 14, n. 91, p. e2538, 2026.

**Objetivo** - Investigar, por meio de estudos de caso, a condição atual dos córregos inseridos em conjuntos habitacionais produzidos pela CDHU entre 1989 e 2014 no Itaim Paulista, São Paulo, para os quais foram previstas áreas verdes e faixas de proteção ambiental.

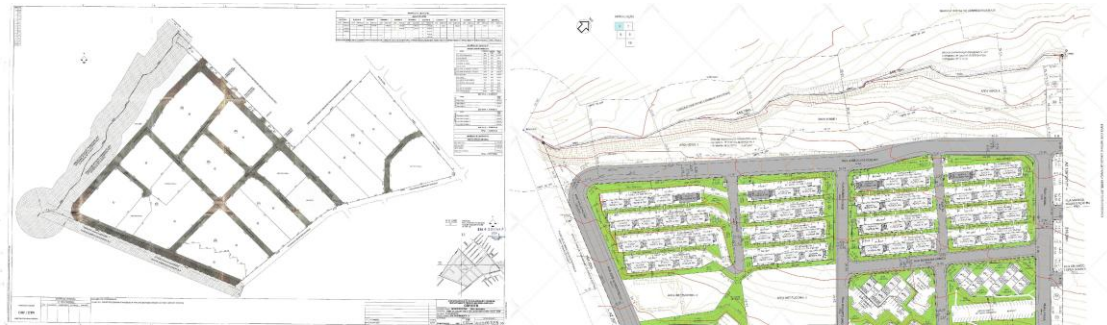
Figura 1 – Desenhos do Conjunto Itaim Paulista A. Nota-se a faixa de proteção de 30m de cada lado do córrego e o raio de 50m em volta da nascente.

Um levantamento dos desenhos técnicos desses conjuntos indica a reserva de áreas de proteção envolvendo córregos dentro das glebas dos conjuntos, que foram previstas em desenho atendendo as distâncias necessárias conforme a legislação da época. Um exemplo é o conjunto Itaim Paulista A, conforme a figura 1.

O Conjunto Itaim Paulista A (Figura 2) é composto por distintas fases de construção com diferentes tipologias. Possui áreas institucionais, com a presença de quatro escolas (duas infantis e duas de ensino fundamental) e uma área esportiva, o CDC Jd. Nélia - Instituto Didi Santana. O córrego na divisa noroeste da gleba, afluente do Córrego Itaim, apresenta uma extensa faixa ocupada, que corresponde justamente à área verde disposta na Figura 1.

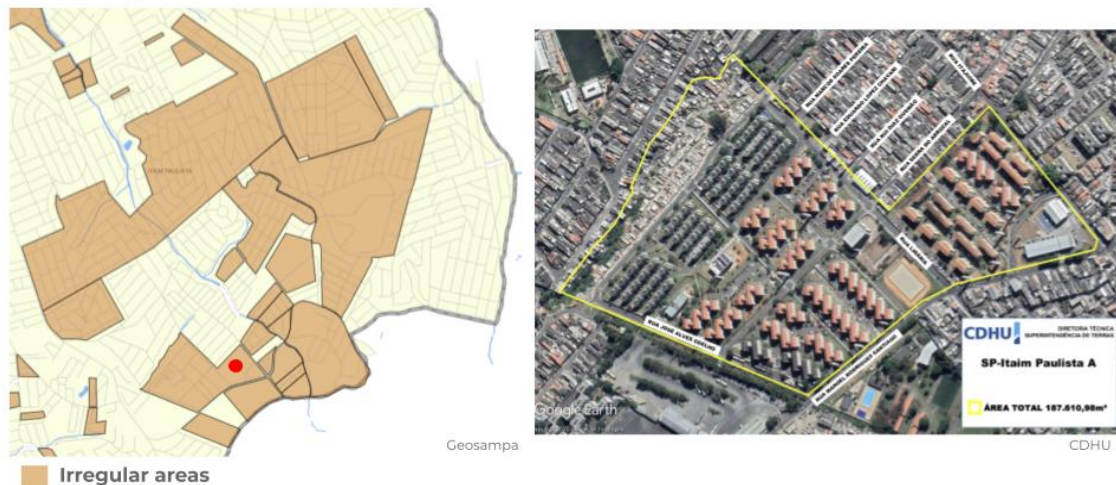
#### Case Examples - Itaim Paulista A - 2005-2009

Figura 2 – Conjunto Itaim Paulista A, em situação irregular perante a prefeitura. Nota-se a presença de córrego no limite noroeste que corresponde à área ocupada.

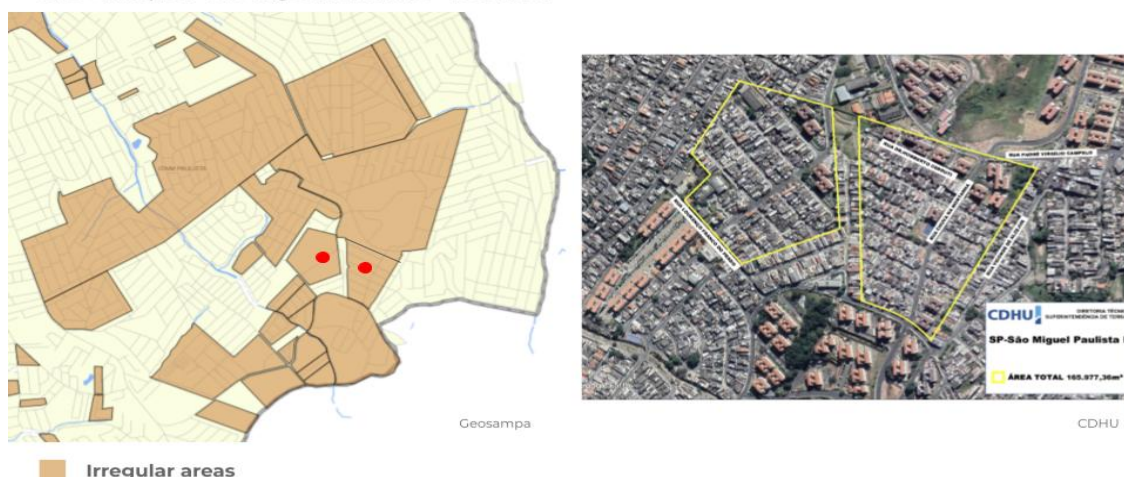
Case Examples - São Miguel Paulista D - 1989-1994

Figura 5 - Conjunto São Miguel Paulista D, em situação irregular perante a prefeitura e com a presença de córrego atravessando um lado do conjunto.

O conjunto São Miguel Paulista D (Figura 5), além das casas unifamiliares, possui duas escolas em seu perímetro. Um córrego demarcado no GeoSampa atravessa um dos lados do conjunto. Apesar de canalizado, seu percurso é visível pois corresponde a uma viela sanitária. Neste conjunto, ocorrem pequenas ocupações contornando os cul-de-sac, no limite do conjunto com o loteamento circundante. No projeto original, cada lado do conjunto, com arruamento do tipo espinha de peixe, teria ruas sem saída terminando em uma área verde que interligaria todas as vias.

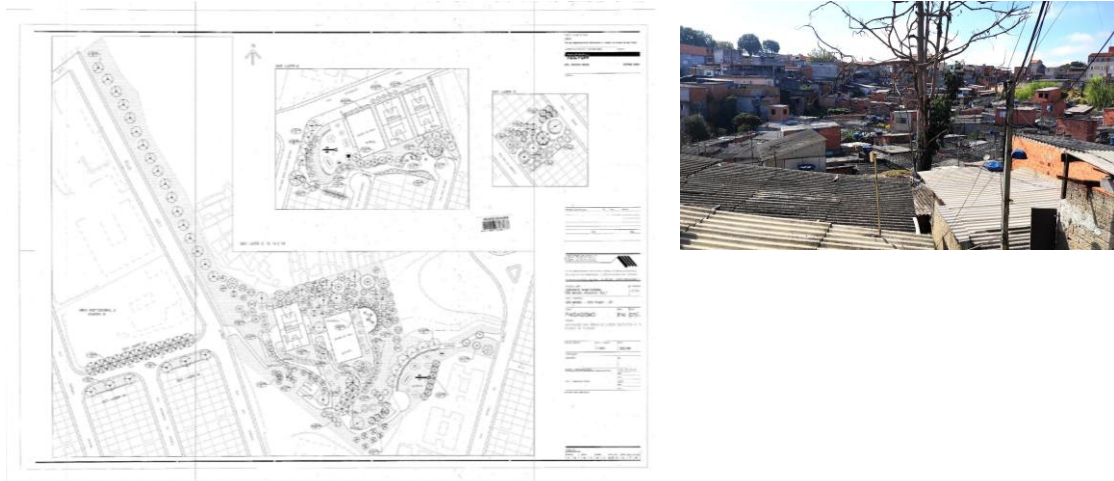
Figura 9. Área verde na nascente do Córrego Tijucu Preto no conjunto São Miguel Paulista E. Desenho de paisagismo da CDHU e foto atual.

Enquanto a área verde prevista na nascente do Tijuco Preto encontra-se ocupada pela comunidade do Jagatá, as demais áreas permanecem livres à espera de uma definição para tornarem-se parques urbanos. Sua preservação garantiria a sequência de nascentes conservadas de três afluentes à margem esquerda do Três Pontes, somando-se àquelas que se encontram dentro do Parque Santa Amélia e do Parque das Águas (Paula, Imbronito, 2023).
