**Diagnóstico da enchente ocorrida em 2016 na cidade de Lençóis Paulista-
SP por meio de imagens de alta resolução espacial**

RESUMO

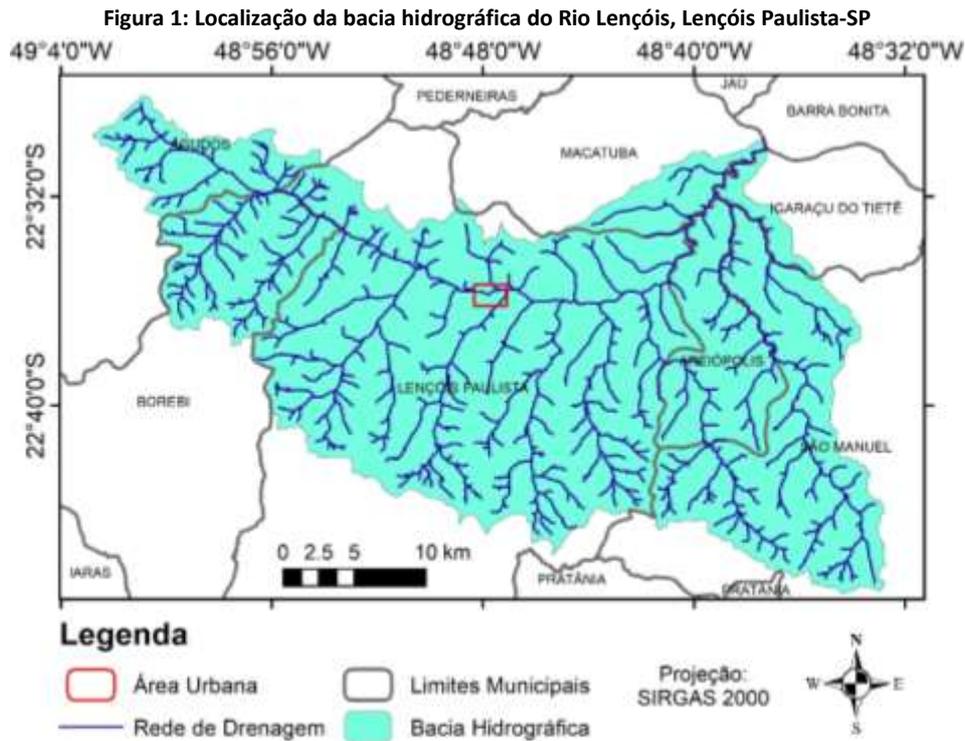
Pode-se visualizar na Figura 1 a bacia hidrográfica do Rio Lençóis, limites administrativos dos municípios vizinhos e área urbana do município de Lençóis Paulista-SP.

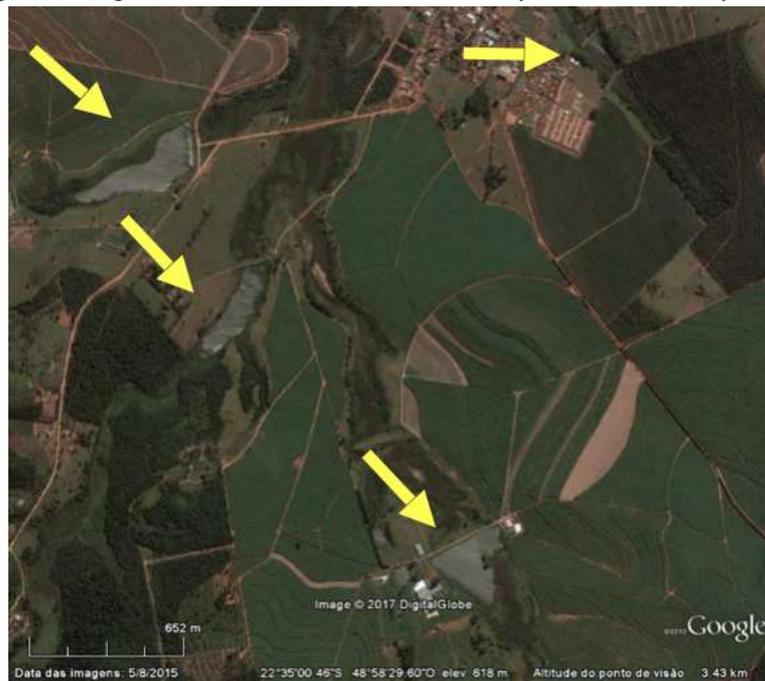
Figura 2: Imagem de satélite de 2015 mostrando as represas antes do rompimento

A Figura 2, na imagem de 07/05/2015, mostra claramente que existiam 4 represas situadas nos córregos Cel. Leite e das Antas no município de Borebi-SP que abastecem o rio Lençóis e juntas, perfaziam uma área de 16,90 hectares de lâmina de água, situadas a montante da bacia. As represas são indicadas por setas amarelas.

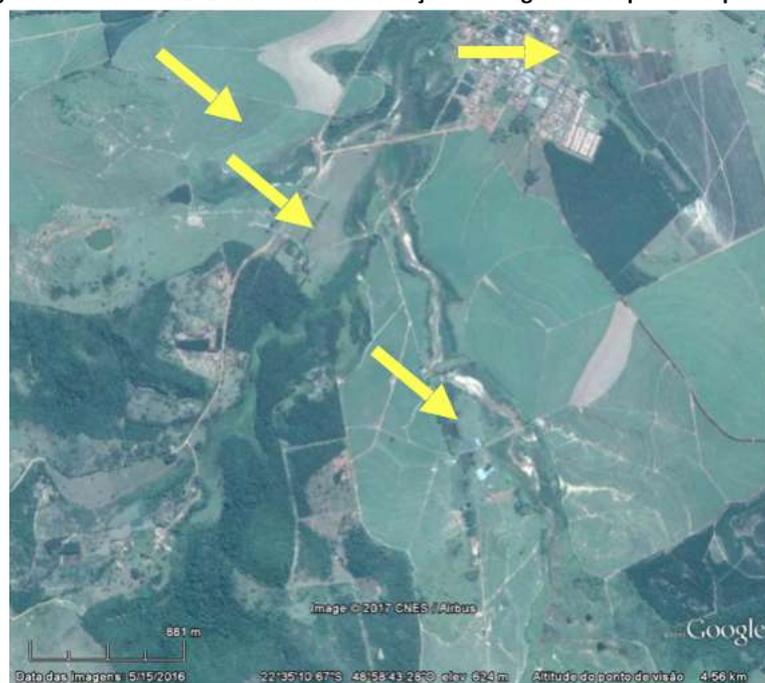
Figura 3: Imagem de satélite de 2016 mostrando a situação e vestígios das represas depois do rompimento

Já a imagem de 14/05/2016, Figura 3, apresenta os vestígios das represas, demonstrando que houve o rompimento destas provocadas pelas fortes chuvas ocorridas na região.

A não observância à conservação do solo das áreas próximas as represas e em decorrência das fortes chuvas que caíram na região, contribuiu forçosamente para o rompimento sequencial das curvas em nível em algumas áreas, causando erosões tipo voçoroca, onde todo o sedimento carregado pelas águas e em decorrência da falta de mata ciliar em muitos trechos, depositaram-se no fundo das represas e rios, onde além de estreitos, ficaram mais rasos, elevando o nível dos reservatórios, contribuindo assim com o rompimento das barragens à montante da bacia hidrográfica, antes da área urbana, gerando um grande volume de água com aumento em seu leito principal, favorecendo as inundações no centro da cidade de Lençóis Paulista, Figura 5.

Como medida protetiva, todas os pedidos de barramentos de rios para a construção de represas encaminhados para aprovação aos órgãos competentes, com construção a montante da bacia hidrográfica e tendo rios que drenam em direção a centros urbanos, necessitam de estudos e avaliações bem elaboradas no tocante ao número de represas, com simulação e previsão de índices extremos de precipitação e vazão.

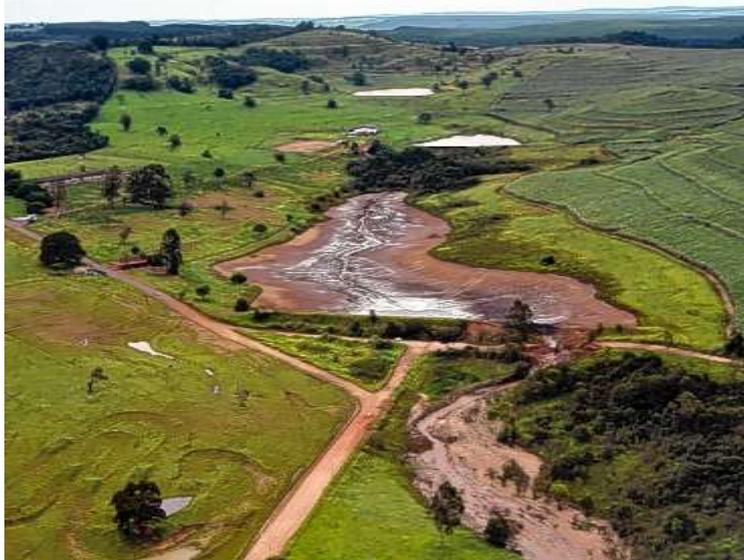
Figura 4: Foto aérea oblíqua de 2016 mostrando a situação e vestígio de uma das represas depois do rompimento

Na figura 4, um foto aérea oblíqua comprova o rompimento de uma das barragens.
