**Diagnóstico de la inundación ocurrida en 2016 en la ciudad de Lençóis
Paulista, São Paulo, mediante imágenes de alta resolución espacial**

El presente trabajo tuvo como objetivo diagnosticar las causas de la inundación en el área urbana del municipio de Lençóis Paulista-SP y evaluar elementos de paisaje presentes en un área antropizada en la cuenca hidrográfica del río Lençóis ubicada en la ciudad de Lençóis

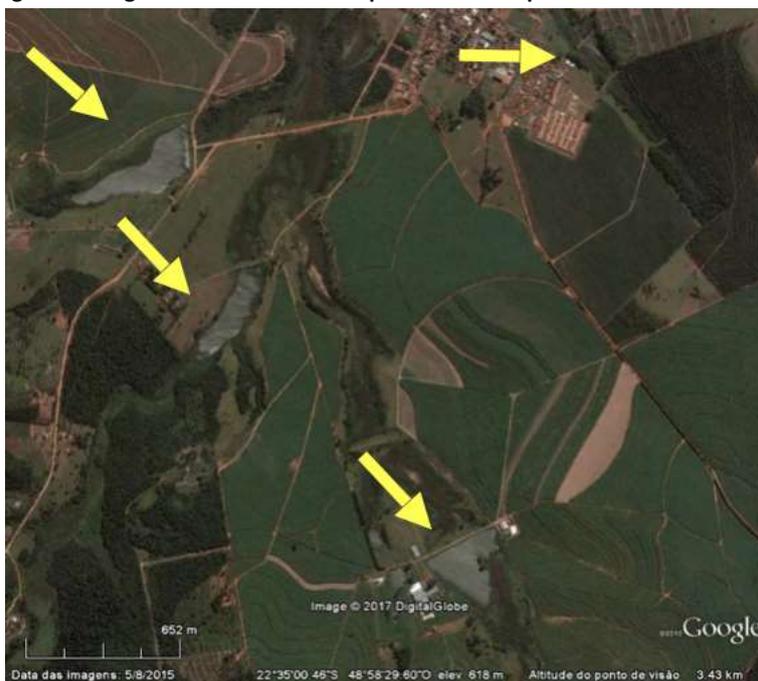
Figura 2: Imagen de satélite de 2015 que muestra las presas antes de la brecha

La figura 2, en la imagen del 05/07/2015, muestra claramente que había 4 presas ubicadas en los arroyos del Cel. Leite e das Antas en el municipio de Borebi-SP, que abastecen al río Lençóis y en conjunto, componen un área de 16,90 hectáreas de agua, ubicadas aguas arriba de la cuenca. Las presas están indicadas con flechas amarillas.

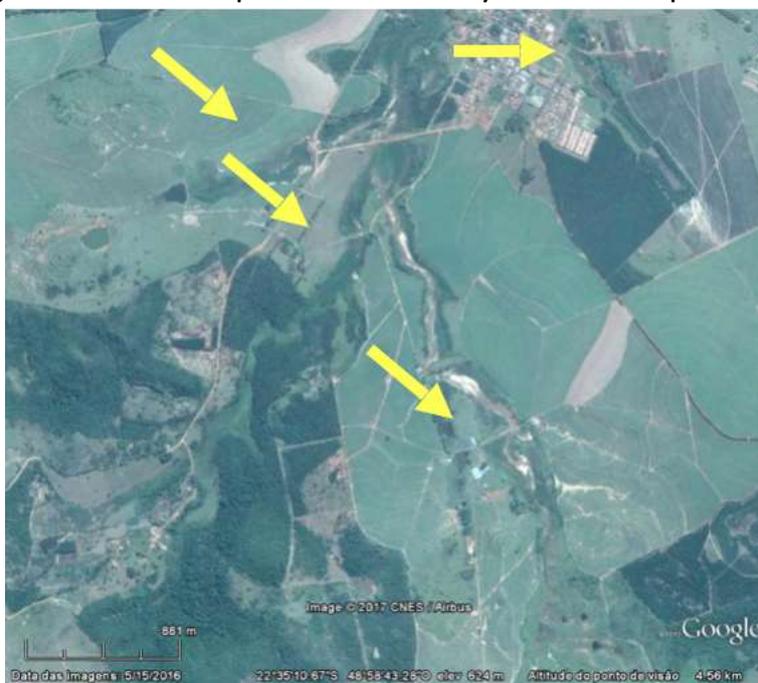
Figura 3: Imagen de satélite de 2016 que muestra la situación y los rastros de las presas después de la brecha

La imagen del 14/05/2016, Figura 3, muestra las huellas de las presas, demostrando que se rompieron por las fuertes lluvias ocurridas en la región.

La no observancia de la conservación de suelos en las áreas cercanas a las represas y debido a las fuertes lluvias que cayeron en la región, necesariamente contribuyó a la ruptura secuencial de las curvas de nivel en algunas áreas, provocando erosiones de barrancos, donde todo el sedimento arrastrado por las aguas y debido a la falta de bosque de ribera en muchos tramos, se depositaron en el fondo de las presas y ríos, donde además de ser estrechos, se hicieron menos profundos, elevando el nivel de los embalses, contribuyendo así a la ruptura de las presas aguas arriba de la cuenca hidrográfica, antes del área urbana, generando un gran volumen de agua con un aumento en su cauce principal, favoreciendo la inundación en el centro de la ciudad de Lençóis Paulista, Figura 5.

Como medida de protección, todas las solicitudes de buses fluviales para la construcción de presas enviadas para aprobación a los órganos competentes, con construcción aguas arriba de la cuenca hidrográfica y con ríos que desagüen hacia los centros urbanos, requieren estudios y evaluaciones bien elaboradas. el número de presas, con simulación y pronóstico de precipitaciones extremas y caudales.

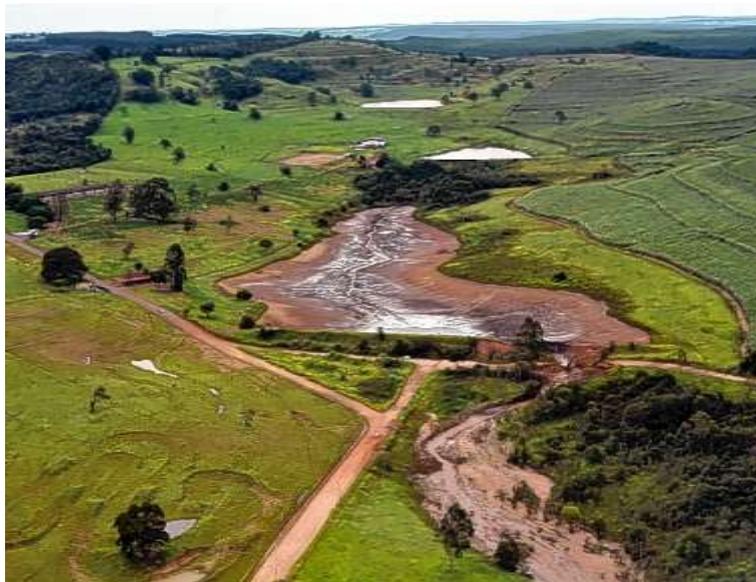
Figura 4: Fotografía aérea oblicua de 2016 que muestra la situación y el rastro de una de las presas después de la brecha.

En la figura 4, una foto aérea oblicua muestra la ruptura de una de las presas.
