**Uso do solo e seus impactos no meio ambiente: estudo de caso em área rural no município de Botucatu-SP, Brasil**

**Ronaldo Alberto Pollo**

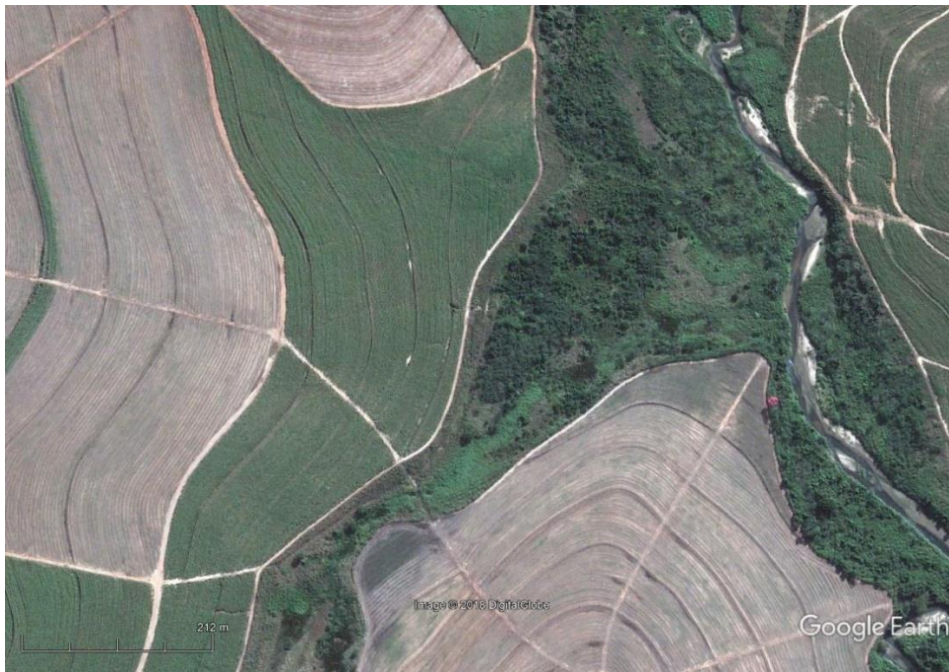
Figura 1: Área rural com cultivo de cana-de-açúcar e vegetação natural ao longo dos cursos d'água, em 2010

Na Figura 1, podemos observar na imagem de satélite no ano de 2010, área com cana-de-açúcar que está subdividida em talhões entre estradas e vegetação natural como proteção no entorno do rio principal e seu afluente.

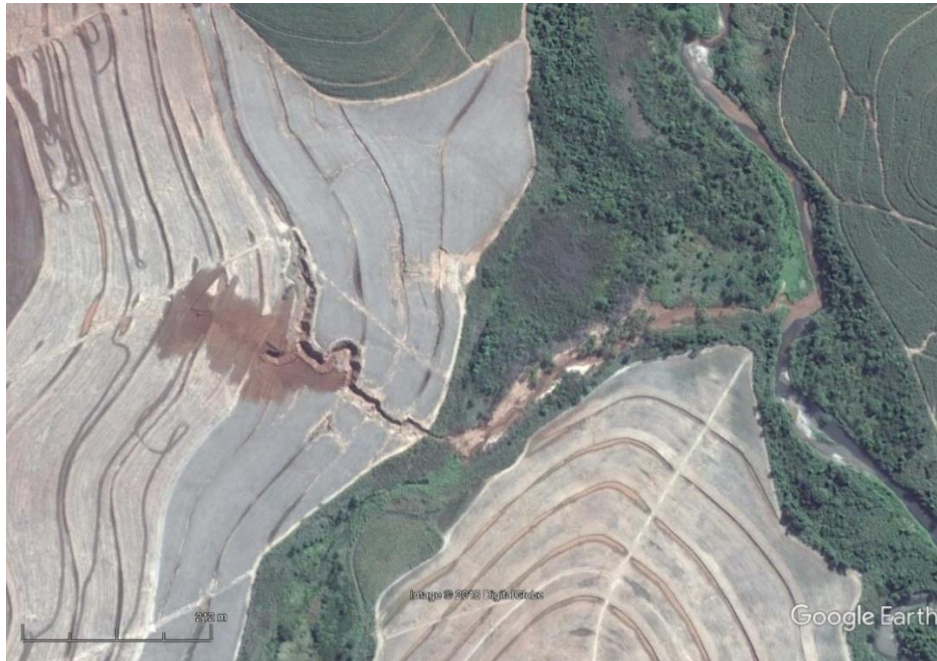
Figura 2: Rompimento das curvas de nível, sugimento da voçoroca e deposição do material erodido nos cursos d'água, em 2016

A imagem do ano de 2016, Figura 2, podemos analisar, após a colheita da cana-de-açúcar, o rompimento das curvas de nível ocasionada pelas chuvas, onde observa-se o surgimento de grande erosão tipo voçoroca, com ocorrência de grande movimento de massa que foi transportado e depositado ao longo dos recursos hídricos.

As alterações na área agricultável, nas áreas com vegetação natural e corpos d'água são visíveis perante o deslocamento de material erodido carreado, alterando toda vegetação ciliar e o sistema de drenagem natural do rio, depositando muitos sedimentos e fertilizantes químicos utilizados na lavoura, causando a eutrofização com conseqüente contaminação e alteração na qualidade dessas águas, podendo causar a redução da biodiversidade aquática, conflito de escassez de água em áreas urbanas e em outras regiões, e em muitos casos, o seu desaparecimento.

Visualiza-se práticas de proteção do solo do tipo terraços em toda área agrícola afetada, no entanto, parecem ser deficientes, inadequadas ou mal calculadas, pois, aceleraram os processos erosivos, onde deveriam ter o propósito de aumentar a infiltração da água no solo para diminuir a velocidade de escoamento ou direcioná-las para caixas de contenção de água afim de evitar cenários de degradação dos ambientes naturais e um melhor aproveitamento dos recursos hídricos.

Foram obtidas no ambiente perturbado, uma área de 2 hectares de erosão laminar, seguida de 1,16 hectares para a voçoroca com uma extensão de 662 metros, com uma profundidade média de 11 metros e um volume médio de movimento de massa transportado para os recursos hídricos da ordem de 127.435 metros cúbicos que foram depositados ao longo de seus cursos d'água.

Para um planejamento mais eficaz na gestão destas áreas, dentro das práticas de conservação do solo, recomenda-se estudos técnicos para locação de curvas em nível, devendo ser observadas rigorosamente o dimensionamento conforme a declividade do terreno, tipo de solo, espaçamento vertical, horizontal e construção de bacias de contenção de água ao longo de estradas rurais, visando reduzir o escoamento superficial, melhorando desta forma a infiltração de água no solo e reduzindo a ocorrência de processos erosivos.

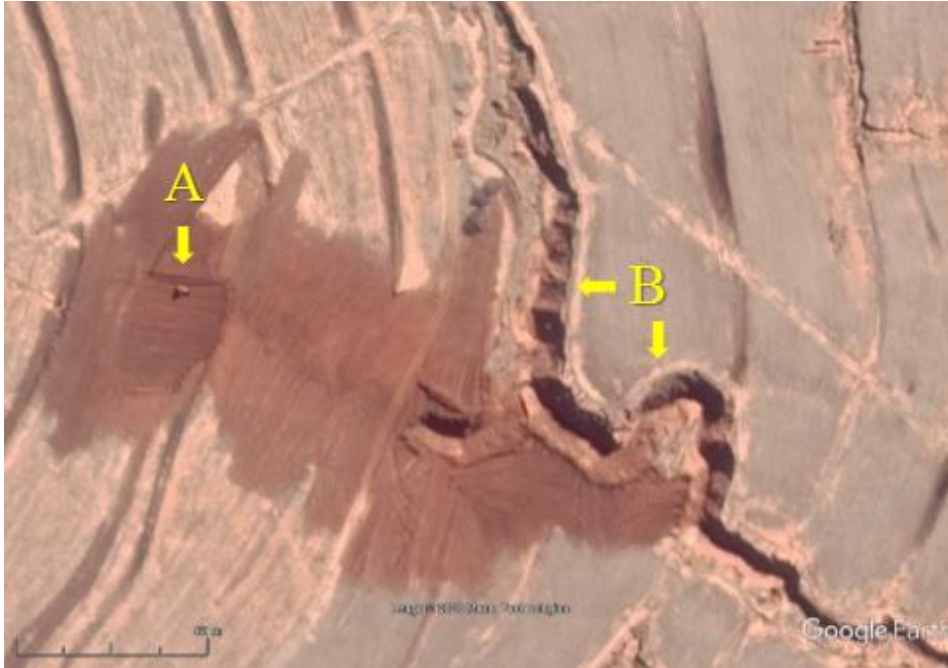
Figura 3: Maquinário agrícola em “A”, em comparação ao tamanho da erosão tipo voçoroca em “B”

Na Figura 3 podemos observar em imagem aproximada de 2016 o tamanho de um maquinário agrícola em "A", em comparação ao tamanho da voçoroca em "B", onde visualiza-

se a grande perturbação com grande perda de solo em área agricultável, que demandará grande esforço no refazimento desta área para o retorno de área produtiva analisada no ano de 2010.

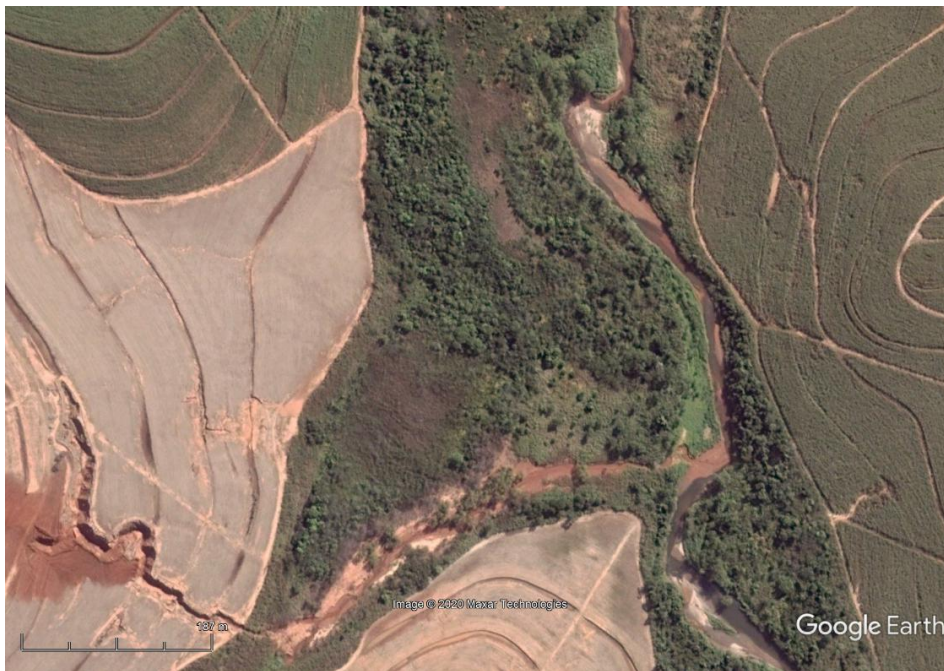
Figura 4: Assoreamento do afluente e do rio Lavapés em área rural no município de Botucatu-SP

Na Figura 4, podemos observar o depósito do material erodido da voçoroca ao longo do afluente e do rio Lavapés.
