**Arquitetura hospitalar: uma abordagem ao planejamento da
funcionalidade do espaço**

Revista Latino-americana de Ambiente Construído & Sustentabilidade

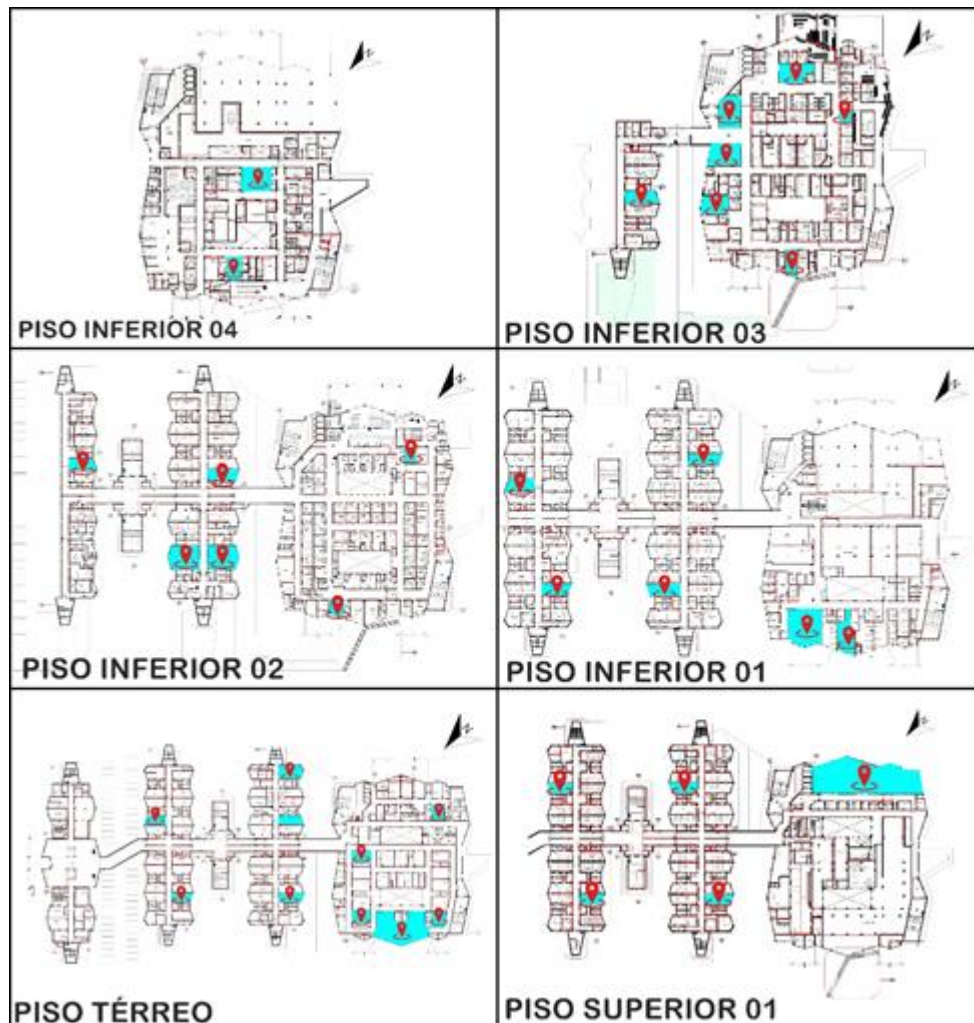
Figura 4– Setorização do Piso Superior

A partir da revisão bibliográfica e documental foi realizada a leitura do projeto arquitetônico, a fim de estabelecer os ambientes a serem estudados. O critério utilizado para escolha dos ambientes foi a permanência de pacientes nos locais, optando-se pelas áreas com característica Semicrítica e Crítica. Desse modo, foram excluídos do levantamento os ambientes administrativos (Piso superior 1, Bloco-01), cozinha e lavanderia (Piso inferior 4, Bloco-04). Associada à permanência, outro fator determinante foi a disposição dos ambientes, sendo selecionados, de forma aleatória, pelo menos 2 ambientes por bloco e pavimento, a fim de compreender toda unidade hospitalar. A Figura 4 apresenta os ambientes selecionados para o

levantamento dos dados, escolhendo-se 35 ambientes distribuídos entre todos os blocos e pavimentos do edifício hospitalar.
