**Arquitetura hospitalaria: un enfoque para la planificación de la  
funcionalidad del espacio**

# Revista Latino-americana de Ambiente Construído & Sustentabilidade

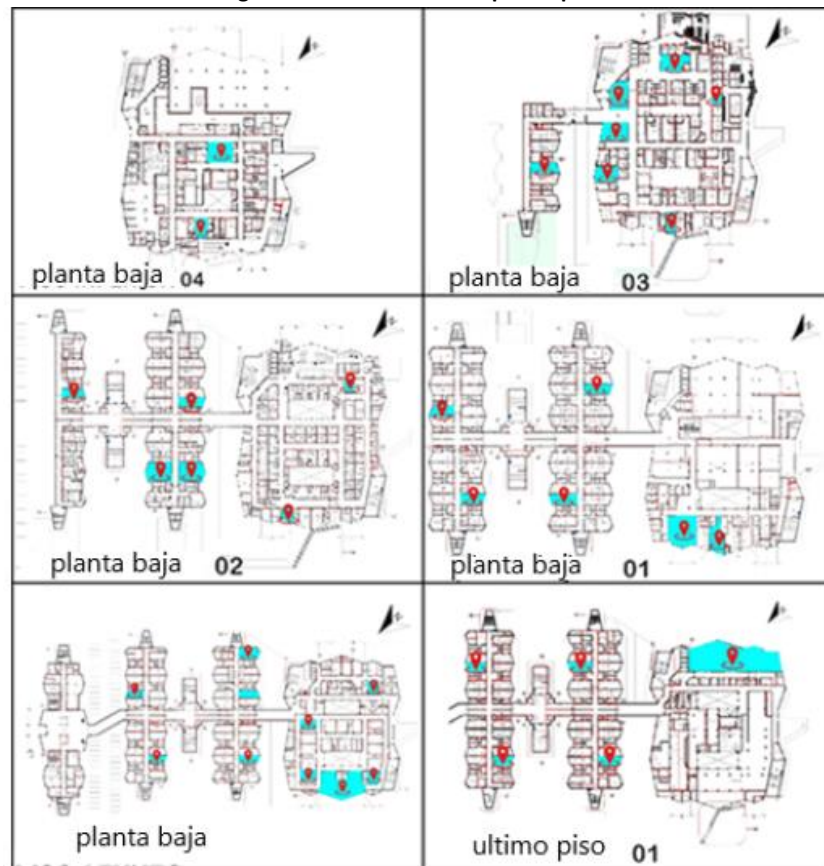
**Figura 4 - Sectorización del piso superior**

A partir de la revisión bibliográfica y documental, se leyó el proyecto arquitectónico con el fin de establecer los ambientes a estudiar. El criterio utilizado para elegir los ambientes fue la permanencia de los pacientes en los lugares, optando por áreas con características Semicríticas y Críticas. Así, los ambientes administrativos (Planta Alta 1, Bloque-01), cocina y

lavandería (Planta Baja 4, Bloque-04) fueron excluidos de la encuesta. Asociado a la permanencia, otro factor determinante fue la distribución de las habitaciones, seleccionándose al menos 2 habitaciones de forma aleatoria por bloque y piso, con el fin de comprender la totalidad de la unidad hospitalaria. La Figura 4 muestra los ambientes seleccionados para la recolección de datos, eligiendo 35 ambientes distribuidos entre todos los bloques y pisos del edificio del hospital.
