**Processos erosivos causados pela expansão urbana no município de
Meridiano-SP e sua relação com a geodiversidade local**

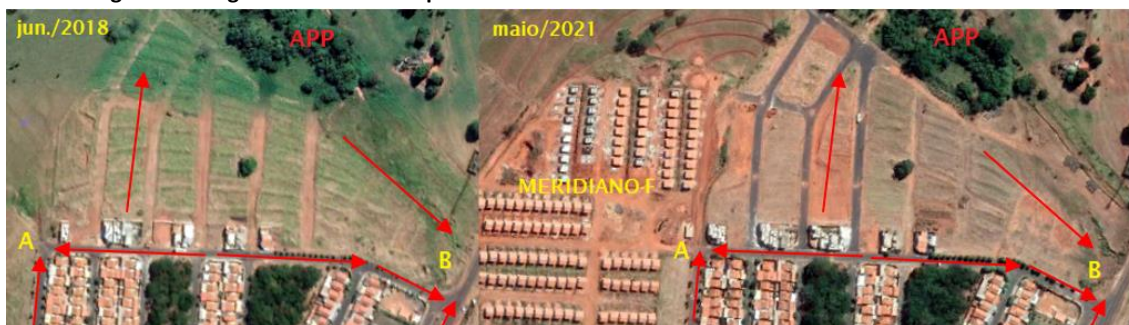
Figura 6: Imagem de satélite dos pontos A e B em 2018 e 2021 e sentido de caimento do terreno

Os pontos A e B pertencem à zona norte da cidade, local que iniciava sua expansão (presença da delimitação das vias a serem implantadas em 2018). Em 2021, algumas ruas já estão pavimentadas e é possível detectar a construção do empreendimento habitacional de interesse social MERIDIANO-F.

A Figura 6 e a Figura 7 mostram recortes de imagem de satélite do software Google Earth dos pontos A, B e C no ano de elaboração do mapeamento das erosões (MERIDIANO, 2018) e atualmente.

Por meio de uma interpretação é possível concluir que as áreas erodidas da Figura 6 e Figura 7 concentram-se exclusivamente nos locais onde a mancha urbana se expandiu, como visto na Figura 4.

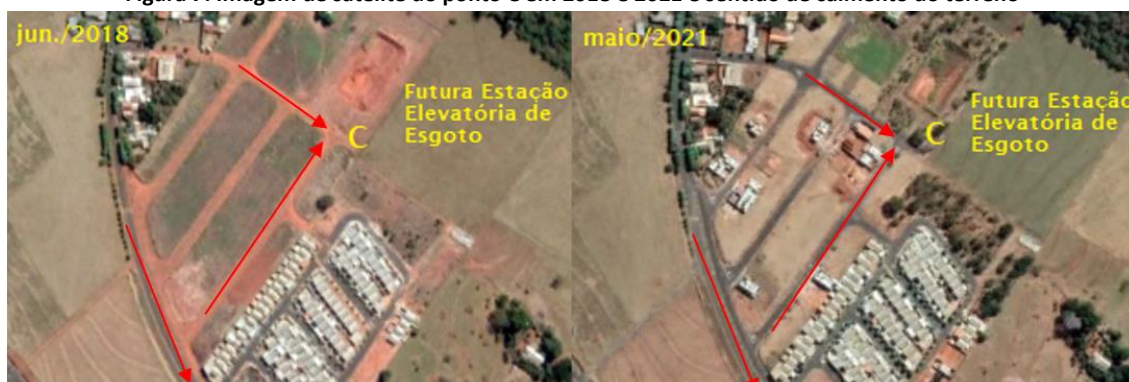
Figura 7: Imagem de satélite do ponto C em 2018 e 2021 e sentido de caimento do terreno

O ponto C pertence à zona sul e já possuía arruamento em 2018, entretanto, não havia pavimentação. Em 2021, nota-se que todas as vias foram pavimentadas e há maior presença de vegetação próximo ao local analisado.

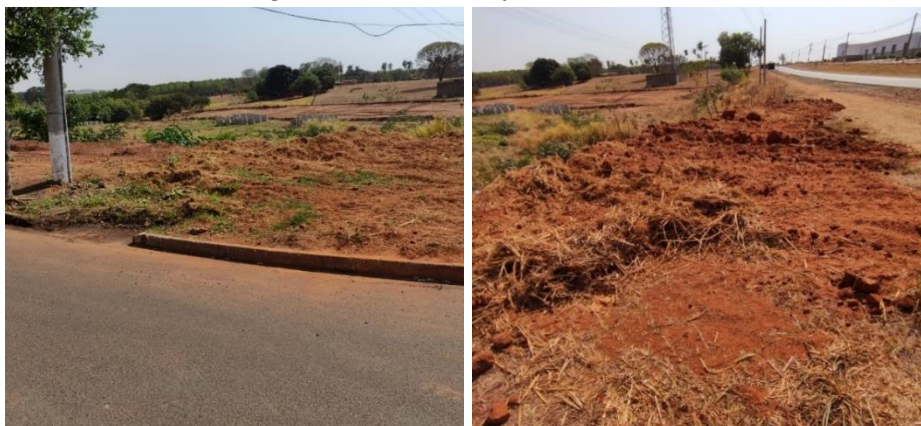
Atualmente, o ponto erosivo A anteriormente identificado é inexistente (Figura 8). Há indícios de movimentação de terra recente, o que remete à constante necessidade de deter seu

avanço, já que o local ainda não conta com nenhum sistema de captação do escoamento superficial.

Figura 8: Estado atual do ponto de erosão A

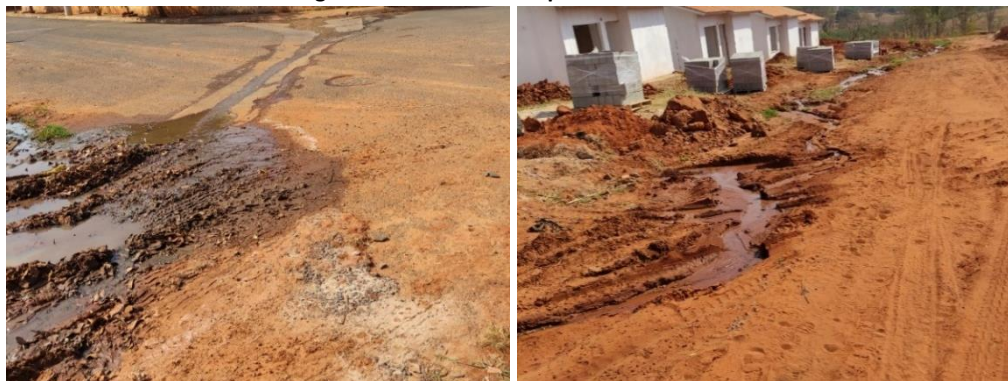
O ponto erosivo B (Figura 9) teve um avanço considerável, pois houve retirada da camada de vegetação para construção do empreendimento habitacional de interesse social MERIDIANO-F. O fato da nova rua ainda não estar pavimentada seria favorável à infiltração, diminuindo a velocidade da água escoada, todavia, como a área é receptora, a água se concentra, facilitando a erosão linear e requer cuidados por parte dos órgãos públicos para futura instalação de bocas-de-lobo e dissipadores de energia, necessários para conduzir as vazões superficiais para as galerias e evitar o alagamento e águas paradas.

Figura 9: Estado atual do ponto de erosão B

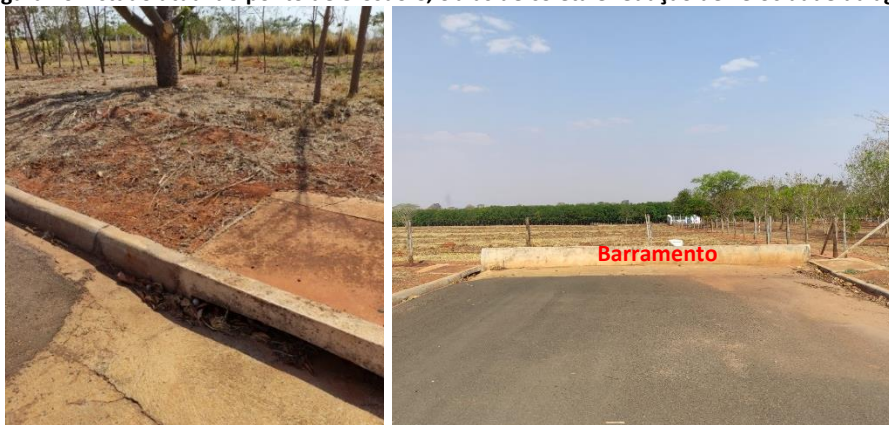
A erosão no ponto C também é inexistente sendo o local que mais recebeu atenção para remediação dos processos erosivos, como pode ser identificado na Figura 10.

Figura 10: Estado atual do ponto de erosão C; obras de coleta e redução de velocidade da água

Percebe-se que o terreno foi regularizado e contém maior presença de vegetação, dificultando a remoção do solo, principalmente nas épocas chuvosas. Ademais, uma boca-de-lobo foi instalada e construiu-se um barramento, o que auxiliou no processo de captação do escoamento superficial e impediu que o mesmo causasse danos nas outras áreas, visto que a rua não tem saída e a descarga seria feita diretamente no solo.
