**Procesos erosivos provocados por la expansión urbana en el municipio
Meridiano-SP y su relación con la geodiversidad local**

La ciudad de Meridiano ha sufrido las consecuencias de la combinación de sus características favorables al proceso de erosión con la ausencia de la planificación urbana. En este estudio, se buscó analizar el crecimiento de la ciudad y la evolución de los procesos de erosión en el área urbana, así como su relación con la geodiversidad local. Para ello, la metodología consistió en el levantamiento de información sobre expansión urbana en 2014 y 2020, con la clasificación supervisada de imágenes satelitales CBERS 4 e identificación de puntos erosionados en el Plan Municipal de Saneamiento Básico de la ciudad, los cuales fueron analizados *in loco* para su comparación y correlación con características geoambientales levantadas por el CPRM y por los Comités de Cuencas. La clasificación supervisada no dio como resultado el mapeo esperado, requiriendo adaptación en el proceso de análisis. Se encontró que las formaciones de erosiones se ubican en los extremos de la trama urbana, donde existe una falta de infraestructura de drenaje y dispositivos de reducción de en

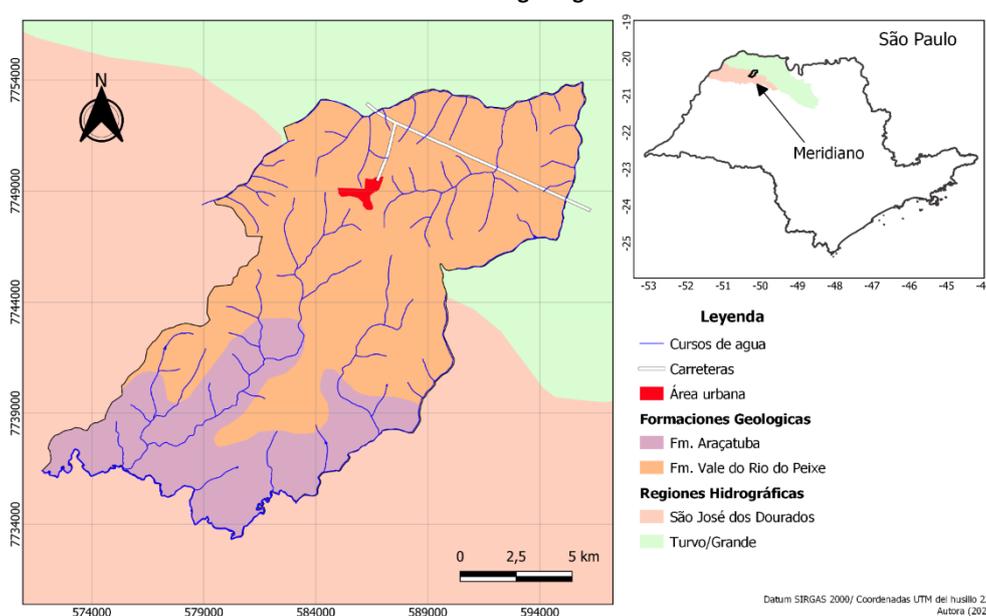
Figura 1: Ubicación del Meridiano en el Estado de São Paulo y área municipal con red hidrográfica sobre formaciones geológicas

El área de estudio, Meridiano - SP (Figura 1), se asienta sobre un divisor de aguas superficiales, con la vertiente norte perteneciente a la Cuenca Hidrográfica Turvo/Grande y la vertiente sur perteneciente a la Cuenca São José dos Dourados (IGC, 2014). El punto central de la ciudad está ubicado en la latitud 20°21'33 "Sur y longitud 50°10'24" Oeste, en la región gubernamental de São José do Rio Preto, con un área de aproximadamente 228,2 km² (IBGE, 2021) y altitud del casco urbano entre 500 m y 520 m.

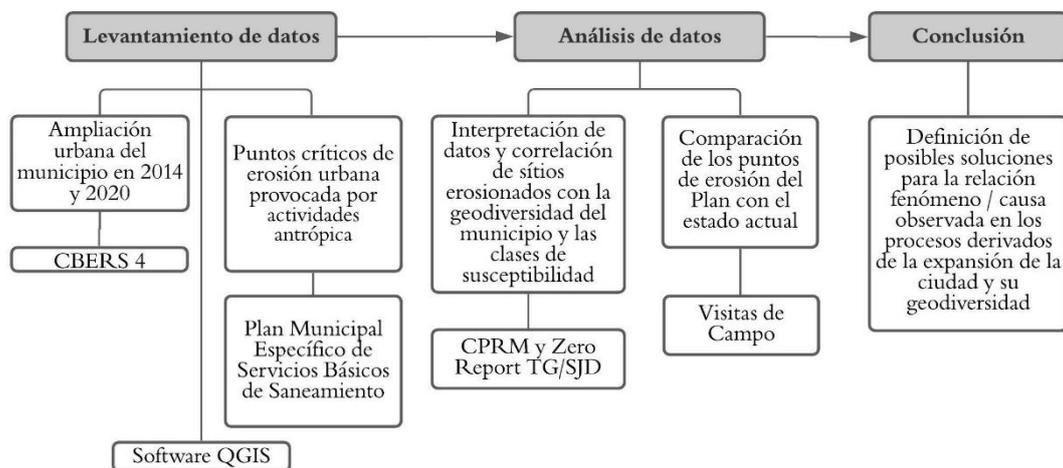
Figura 2: Diagrama de flujo de procedimientos de metodología

La metodología utilizada consistió en la realización de tres etapas, a saber: i) recolección de datos; ii) análisis de datos; iii) consideraciones finales, como se muestra en la Figura 2.

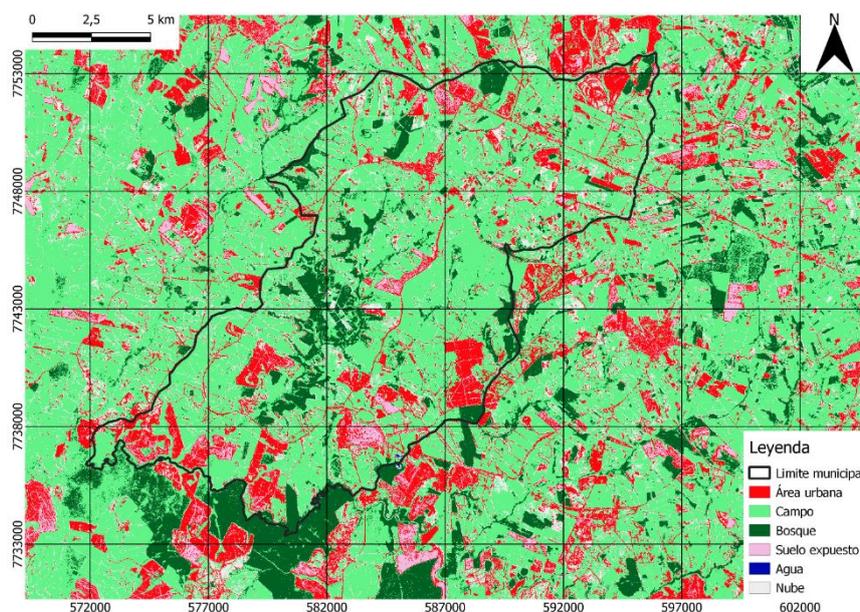
Figura 3: Clasificación de uso de suelo SCP con imagen CBERS 4 del 27/12/2014

Después del proceso de composición del color, se realizó la clasificación supervisada, que se muestra en la Figura 3.

Se puede comprobar que existía una dificultad en la separación automática de las clases definidas, percibida por la mezcla de colores de suelo expuesto y área urbana, y suelo expuesto y vegetación. Sin embargo, es interesante proseguir con la investigación de uso del suelo con la corrección del error observado, así como la visita a puntos del municipio para confirmar la información de las imágenes satelitales, haciendo una mayor validación de campo. Por lo tanto, se utilizó otro método para estudiar la expansión urbana en imágenes de satélite.

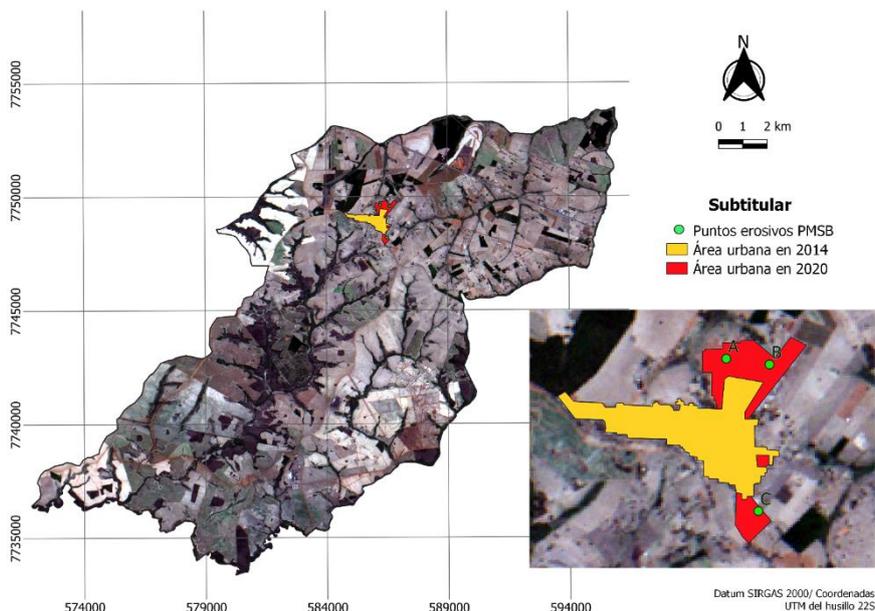
Figura 4: Área urbanizada de Meridiano-SP en 2014 y 2020 y puntos de erosión identificados por el Plan Municipal de Saneamiento Básico en 2018

El resultado de la segunda metodología para la composición del color de la imagen y la delimitación del perímetro se muestra en la Figura 4.

Este procedimiento resultó ser suficiente para el estudio en cuestión, ya que el objetivo era comprender el proceso de expansión urbana. Se advierte que los vectores de crecimiento de la ciudad de Meridiano se concentran al Norte y Sur del área urbana. Al calcular las áreas, se estima que la mancha urbana poseía 80 hectáreas en 2014 y se expandió a 120 hectáreas en

A través de una interpretación, es posible concluir que las áreas erosionadas en la Figura 6 y la Figura 7 se concentran exclusivamente en lugares donde el urbana se ha expandido, como se ve en la Figura 4.

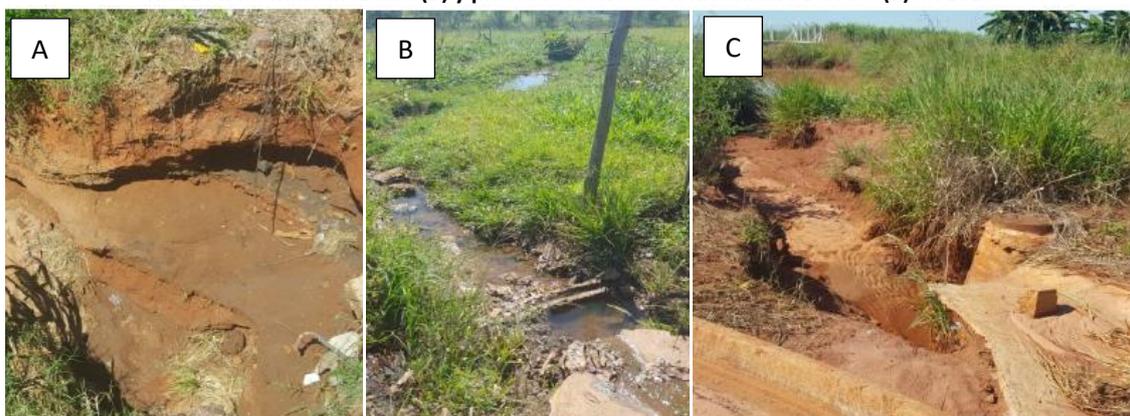
Figura 5: Proceso erosivo Rua Euclides Polizeli con Avenida Tadao Tobita (A), proceso erosivo Rua Euclides Polizeli Rua Donato Marcelo Balbo (B) y proceso erosivo en el urbanismo Barreto (C) en 2018

El Plan Municipal de Saneamiento Básico (MERIDIANO, 2018) identificó tres puntos de erosión en el área urbana de Meridiano, los cuales fueron denominados punto A, punto B y punto C, ubicados respectivamente en: la intersección de la Rua Euclides Polizeli y la Avenida Tadao Tobita (Figura 5A) y con la Rua Donato Marcelo Balbo (Figura 5B) y en la ampliación de la Rua São José, dentro del nuevo lote de Barreto (Figura 5C).

Los puntos de erosión identificados se ubicaron en los extremos del área urbana, en lugares más bajos, por lo que funcionaron como receptores de escorrentía superficial, lo que no fue controlado por ningún tipo de medida estructural. La acumulación de agua sin una adecuada captación condujo al proceso de formación de cárcavas

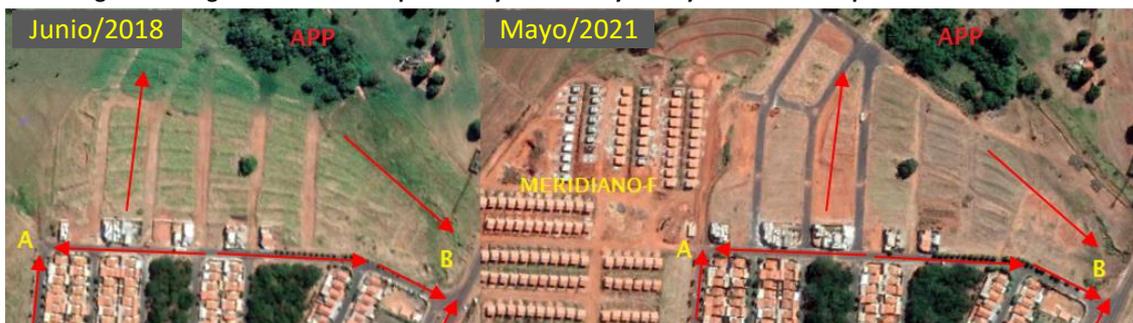
Figura 6: Imagen satelital de los puntos A y B en 2018 y 2021 y dirección de la pendiente del terreno

La Figura 6 y la Figura 7 muestran recortes de imágenes satelitales del software Google Earth de los puntos A, B y C en el año de elaboración del mapeo de erosión (MERIDIANO, 2018) y actualmente.

Los puntos A y B pertenecen a la zona norte de la ciudad, lugar que iniciaba su expansión (presencia de la delimitación de las vías a implementar en 2018). En 2021, algunas calles ya están asfaltadas y es posible detectar la construcción de la urbanización de interés social MERIDIANO-F.

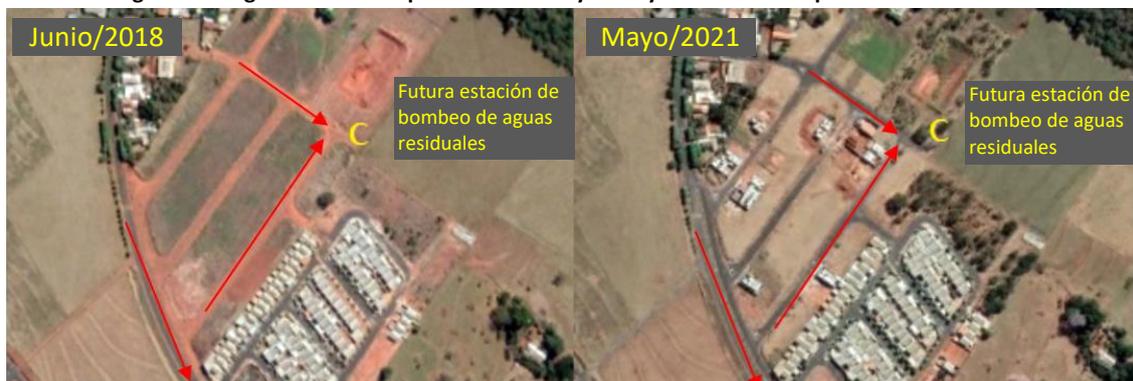
Figura 7: Imagen satelital del punto C en 2018 y 2021 y dirección de la pendiente del terreno

El punto C pertenece a la zona sur y ya tenía calles en 2018, sin embargo, no había pavimento. En 2021, se observa que todos los caminos fueron pavimentados y hay una mayor presencia de vegetación cerca del lugar analizado.

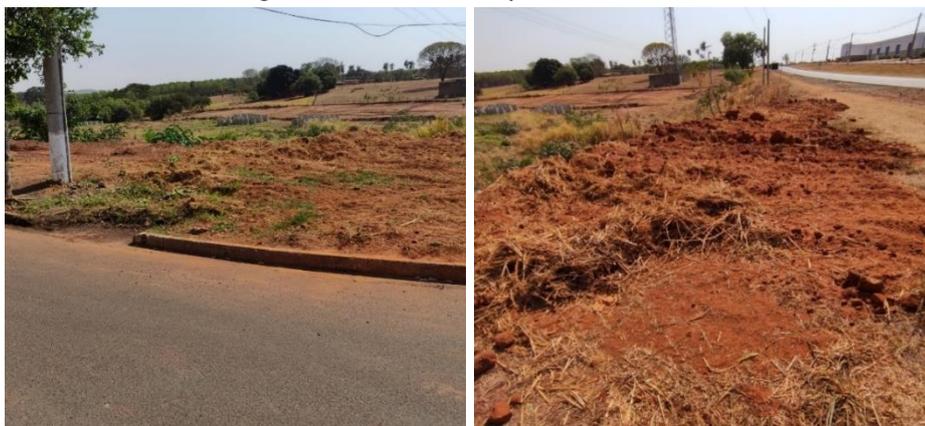
Figura 8: Estado actual del punto de erosión A

Actualmente, el punto erosivo A, identificado previamente, no existe (Figura 8). Hay indicios de movimiento de tierra reciente, lo que se refiere a la constante necesidad de frenar su avance, ya que el sitio aún no cuenta con ningún sistema de captación de escorrentías

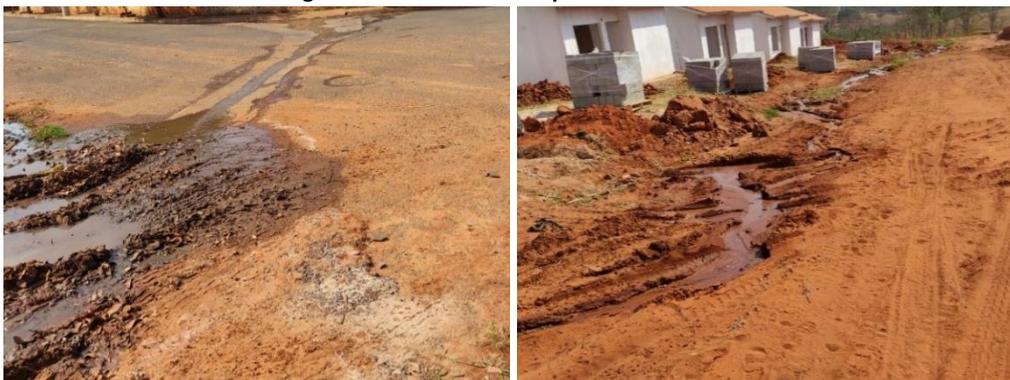
Figura 9: Estado actual del punto de erosión B

El punto erosivo B (Figura 9) tuvo un avance considerable, ya que se removió la capa de vegetación para la construcción del proyecto de viviendas de interés social MERIDIANO-F. El hecho de que la nueva calle aún no esté pavimentada favorecería la infiltración, reduciendo la velocidad del agua drenada, sin embargo, al ser el área un área receptora, el agua se concentra, facilitando la erosión lineal y requiere cuidado por parte de los organismos públicos para su futura instalación de pozos de registro y disipadores de energía, necesarios para conducir los caudales superficiales a las galerías y evitar inundaciones y estancamiento de agua.

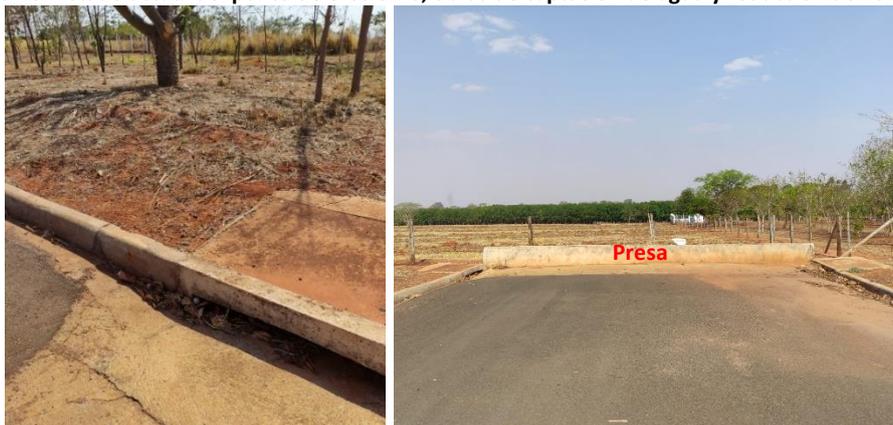
Figura 10: Estado actual del punto de erosión C; obras de captación de agua y reducción de velocidad

La erosión en el punto C tampoco existe, siendo el lugar que más atención recibió para la remediación de procesos erosivos, como se puede identificar en la Figura 10.

Se nota que el terreno se regularizó y contiene una mayor presencia de vegetación, lo que dificulta la remoción del suelo, especialmente en época de lluvias. Además, se instaló un alcantarillado y se construyó una presa, lo que ayudó en el proceso de captación de escorrentías superficiales y evitó que esta causara daños a otras áreas, ya que la calle no tiene salida y la descarga se produciría directamente en el suelo.
