**Análisis de la rehabilitación patrimonial de la Manzana de San Francisco
en Buenos Aires, Argentina**

La Manzana de San Francisco fue rehabilitada por la Municipalidad de Buenos Aires en alianza con la Junta de Andalucía; esta rehabilitación servirá como estudio de caso para analizar las intervenciones realizadas en este proceso.

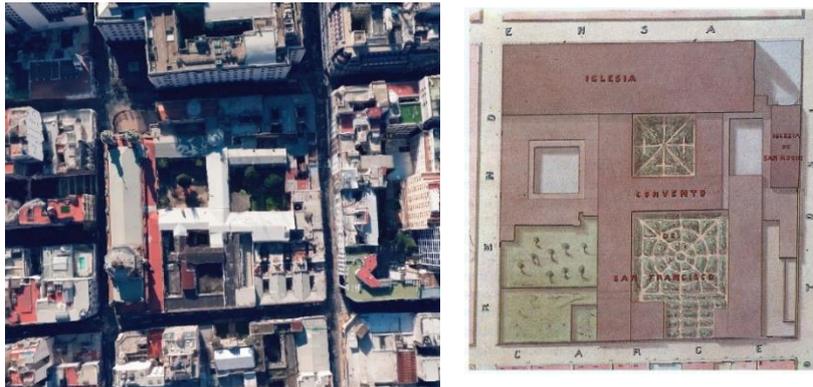
Figura 1: Planta de la Manzana de San Francisco antes de la rehabilitación

La manzana (Figura 1) está compuesta por la Capilla de San Roque, que sustituye a la primera iglesia construida sobre la manzana en 1604; por un convento construido en 1587, por la Catedral de San Francisco, iniciado en 1731 e inaugurado en 1807; por un Colegio de la Orden Franciscana que tuvo su funcionamiento desde 1620; y 3 edificios residenciales y 2 comerciales construidos a principios de 1880 (ANDALUCIA, 1991).

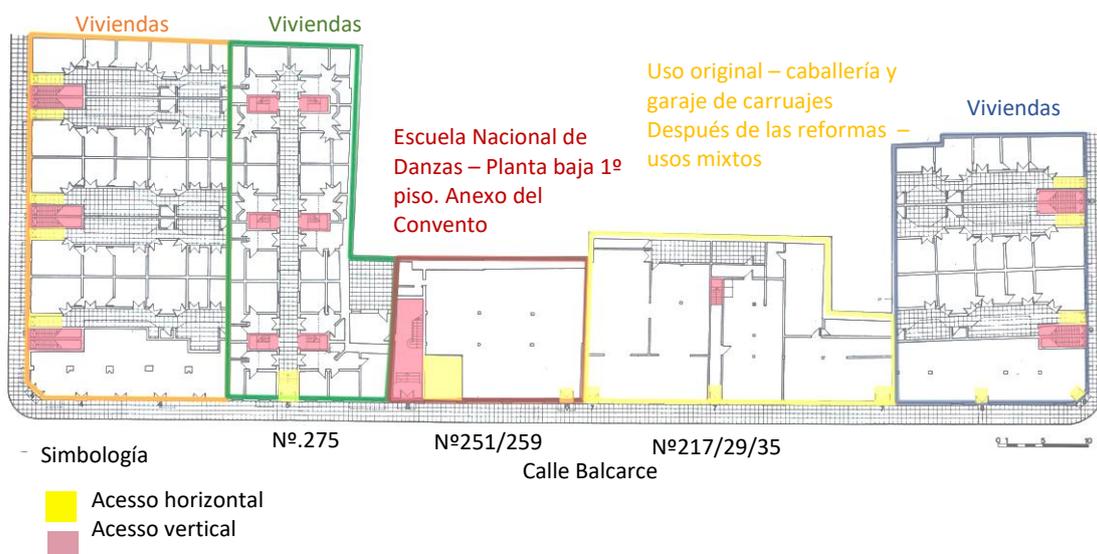
Figura 2: Planta baja antes de la rehabilitación de la Manzana de San Francisco - usos

- **Usos:** En el estado original de los edificios rehabilitados, dos tenían una función exclusivamente comercial, albergando la Escuela Nacional de Danzas en la planta baja (y un anexo al convento en la planta superior) y un local comercial / de servicios que sufrió diversos usos a lo largo de los años. Todos estos edificios fueron destinados a un uso habitacional. En los edificios ubicados en las esquinas de la Calle Balcarce, que ya eran de uso mixto, los comercios se mantuvieron en la planta baja (Figura 2). El edificio, cuando se somete a intervenciones para adaptarse a los nuevos usos de vivienda y comercio, sigue las recomendaciones de la Carta de Atenas para mantener el uso del edificio.

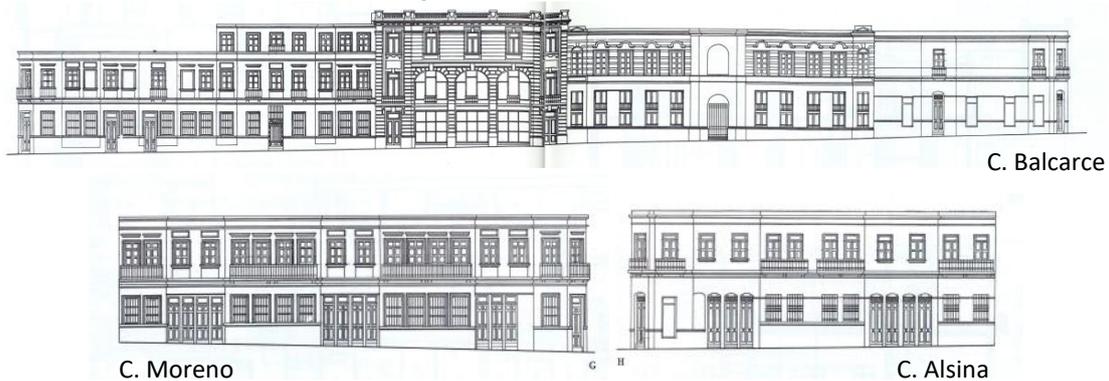
Figura 3: Fachadas rehabilitadas

- **Estilos arquitectónicos:** Las fachadas (Figura 3) tienen un lenguaje característico de la arquitectura italiana, así como el tejido urbano que se estaba construyendo en la ciudad

de Buenos Aires a finales del siglo XVIII. El estilo se mantuvo mediante la restauración de las fachadas siguiendo las recomendaciones de las Teorías de Restauración Estilística y Restauración Histórica. Debido a la conservación de los elementos arquitectónicos de las fachadas al momento de la restauración, no hubo adición de nuevos componentes y no se cometió ninguna mentira, siguiendo también las recomendaciones de la Carta del Restauo y la Teoría de Restauración Crítica.

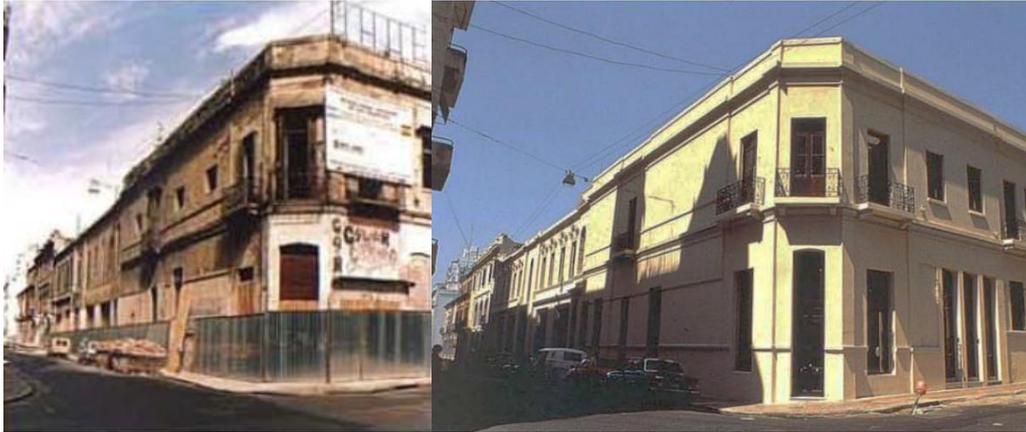
Figura 4: Fachada antes y después de la rehabilitación

- **Restauración:** Las fachadas exteriores (Figura 4) fueron restauradas fielmente a los originales. Las técnicas de restauración empleadas eliminaron, con la nueva pintura, toda la pátina presente en el edificio, no siguiendo las teorías señaladas por Ruskin, ni por la Carta del Restauo (1972); se cumplen los valores arquitectónicos e históricos del monumento, pero no los valores de antigüedad.

Los resultados obtenidos y resumidos en la Figura 7, muestran que la mayoría de los criterios en el Texto cumplen con las recomendaciones del Contexto, especialmente cuando se trata de las Cartas Internacionales del Patrimonio, la Carta del Restauo de 1972, la Carta de Venecia de 1964 y la Carta de Atenas de 1931. La excepción es el criterio de restauración analizado, que no sigue la recomendación de la Carta del Restauo (1972) de no remover pátinas y marcas de tiempo en el edificio, como se aprecia en la pintura realizada en la restauración de fachadas.

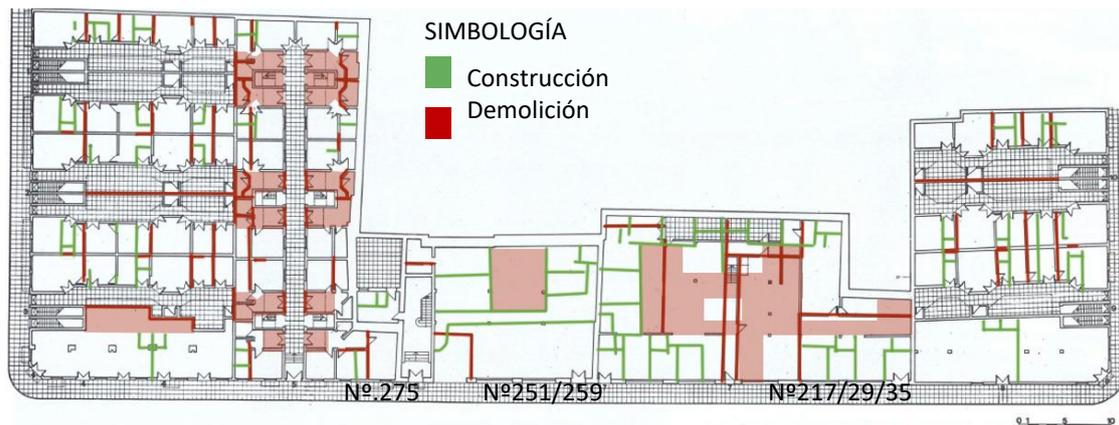
Figura 5: Planta baja - demolición y construcción de la rehabilitación

- **Diseño del conjunto:** Los edificios previamente destinados a comercio (No. 251/259 y No. 217/29/35 en la Figura 5) sufrieron cambios importantes en la distribución interna para permitir el uso habitacional, teniendo su diseño totalmente modificado con la apertura de los patios centrales. Al igual que en el criterio de adaptabilidad, se siguen las recomendaciones de la Carta del Restauo.

- **Espacialidad:** La espacialidad del edificio Balcarce 275 fue desafiante, fueron demolidos todas las construcciones alrededor de las escaleras, ampliando los patios originales y logrando la continuidad del espacio externo del edificio en la calle Moreno. El edificio donde

solía estar la Escuela de Danzas se encuentra en excelente estado de conservación. Se agregó un patio en la planta baja para permitir la ventilación de las viviendas implementadas por la rehabilitación, con dos cuartos al frente y dos al fondo del lote, reservando un espacio al frente para uso comercial o comunitario (ANDALUCIA, 1991). Las intervenciones de rehabilitación realizadas siguen la Carta de Venecia (1964), la Carta del Restauo (1972) y la Restauración Crítica.

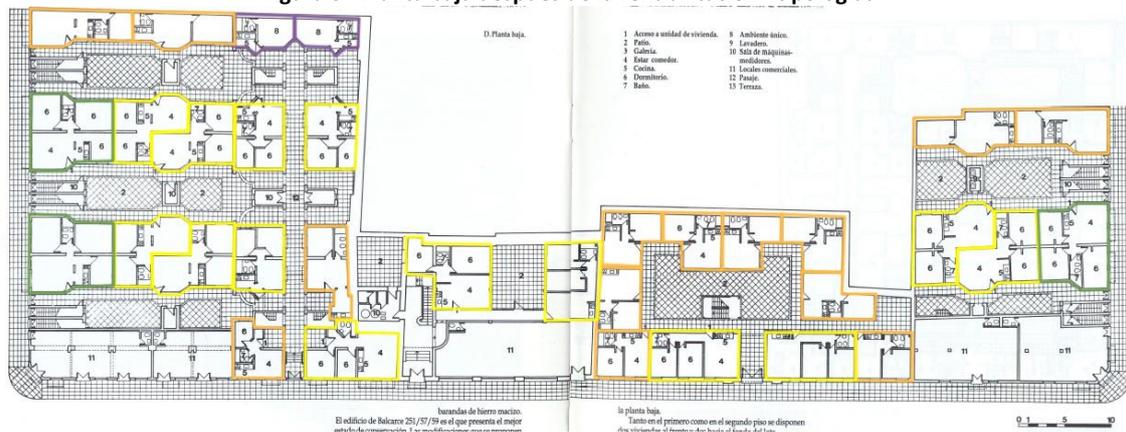
Figura 6 - Planta baja después de la rehabilitación - tipologías

- **Tipologías:** Se rehabilitaron 94 viviendas en total, 4 eran estudios, 42 de una recámara, 32 de dos recámaras, 7 de tres recámaras y 3 de cuatro recámaras. Antes, la mayoría de las tipologías eran estudios, y muchas familias compartían ambientes como baños y cocinas. Las nuevas tipologías están equipadas con una cocina y su propio baño con mayor ventilación. Las nuevas tipologías (Figura 6) cumplen con las condiciones habitacionales adecuadas para los residentes y diferentes composiciones familiares.
