Projeto de acessibilidade em vias e espaços públicos: aplicação de metodologia em bairro de Bauru, São Paulo

Accessibility project on urban roads and places: application of methodology in a district of Bauru, São Paulo

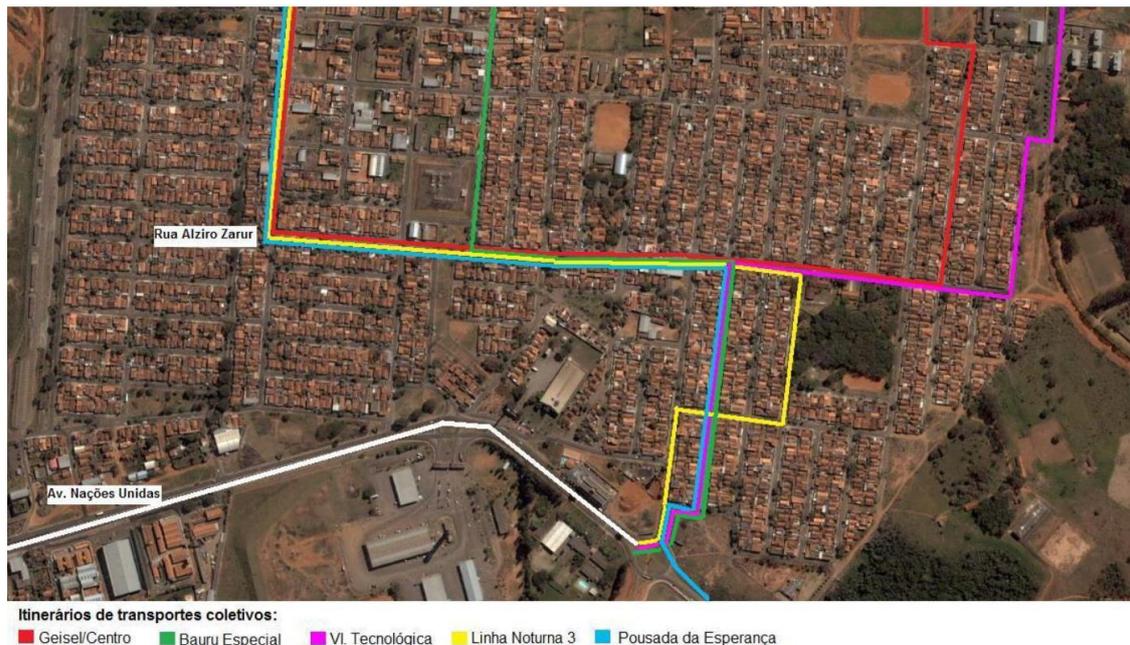
Figura 4. Demarcação dos itinerários de transporte coletivo do Núcleo Presidente Ernesto Geisel.

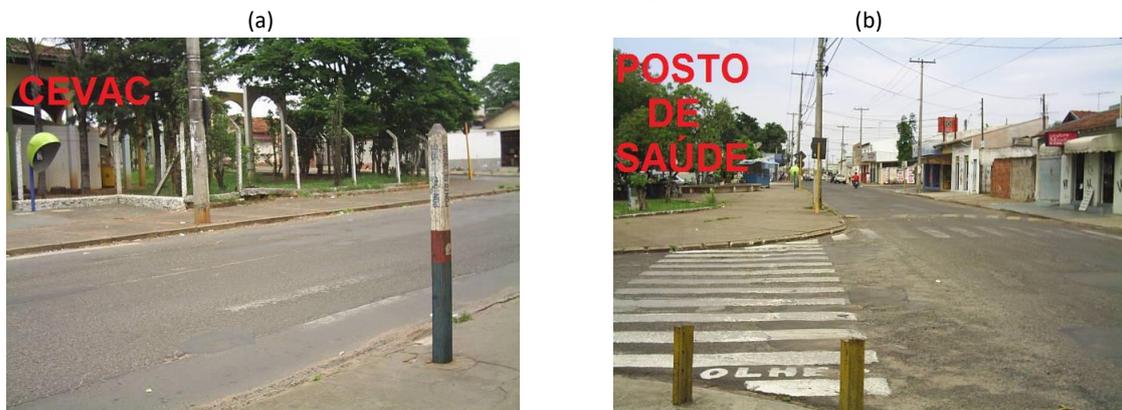
Outra observação relevante foi quanto ao estado de conservação do leito carroçável e de equipamentos. Suas faixas de sinalização como: a faixa de retenção “PARE”, faixa de travessia de pedestre e faixa de alerta sobre a lombada, encontram-se quase ou totalmente ilegíveis, ameaçando a segurança do motorista e do pedestre. Essa problemática é encontrada por todo o bairro, porém, por uma questão de estudo mais específico, o levantamento fotográfico na Figura 6 é referente à via principal do bairro.

Figura 6. Problemáticas do leito carroçável da Rua Alziro Zarur: a) Em frente ao CEVAC a faixa de travessia que indica o ponto de ônibus ao pedestre está praticamente apagada, de maneira que não executa a função de alertar o condutor do automóvel para a área destinada a segurança de deslocamento do pedestre de um lado a outro da via; b) em frente ao Posto de Saúde onde é imprescindível que haja faixas de travessia bem conservadas e pintura nítida, além de lombadas para que os veículos transitem com velocidade baixa e alertem os condutores aos movimentos do pedestre, a faixa está apagada e não há lombadas.

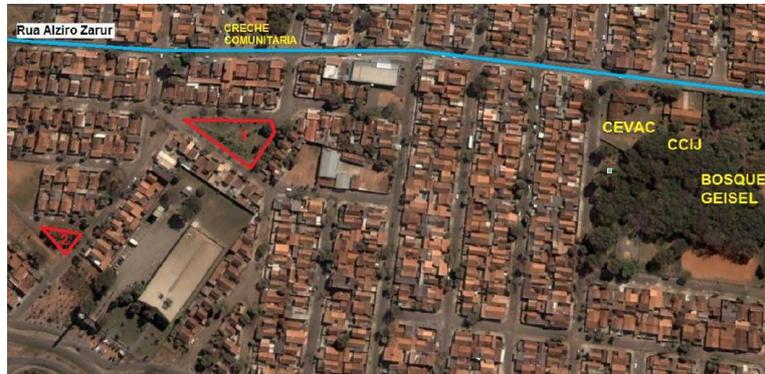
Figura 7. Localização das praças analisadas do Núcleo Presidente Ernesto Geisel

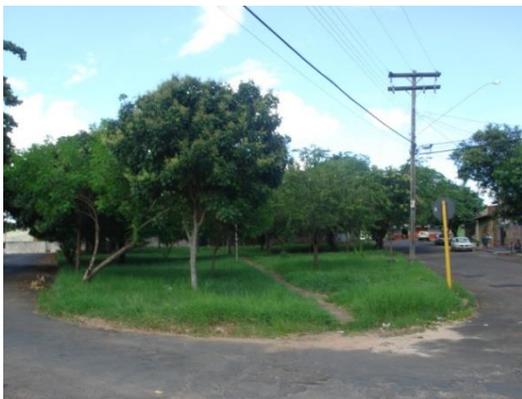
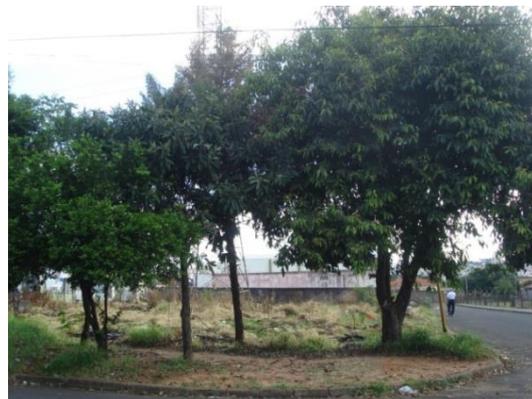
Observam-se exemplos da situação na Praça Edhegal Aparício B. Londo, onde, durante o levantamento constatou-se que o abandono desse espaço público gera insegurança para os moradores próximos. Em entrevista informal, uma moradora informou que a praça com grama alta, árvores e iluminação insuficiente propicia a presença de usuários de drogas. Outro terreno, próximo à praça, que serve de passagem de pedestres pelo seu interior, tornando-o notável (Figura 8). De acordo com o levantamento feito ao percorrer o bairro, foi possível detectar ainda algumas áreas que foram “tomadas” pelos moradores. Lotes vazios, principalmente os de esquina, deram lugar a pequenas praças ou campinhos de futebol.

Figura 8. Espaços públicos do Núcleo Presidencial Ernesto Geisel: a) Praça Edhegal Aparício B. com grama alta, árvores e iluminação insuficiente propicia a presença de usuários de drogas; b) terreno próximo à praça, que serve de passagem de pedestres, nas mesmas condições.

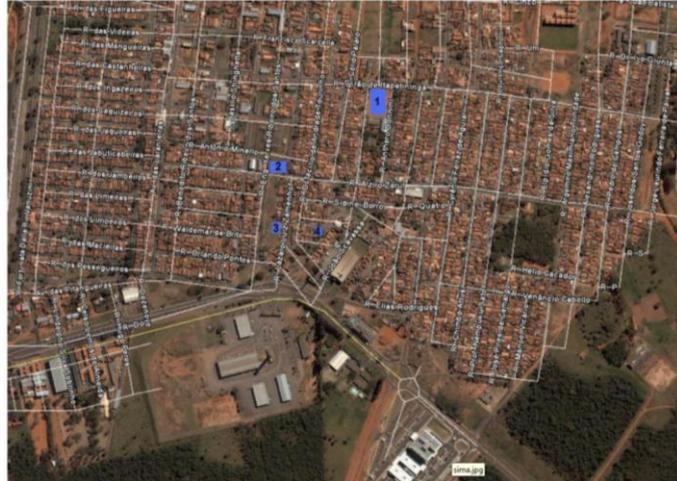
Figura 9. Localização dos terrenos apropriados por usos dos moradores.

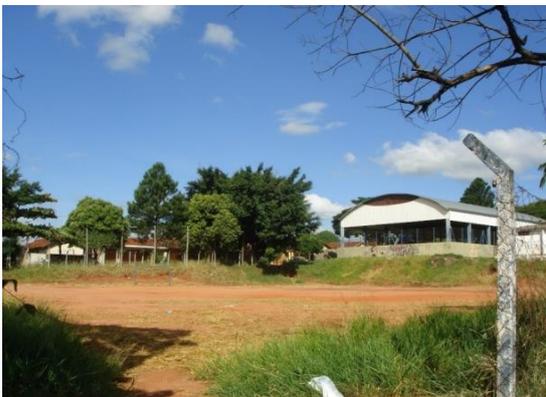
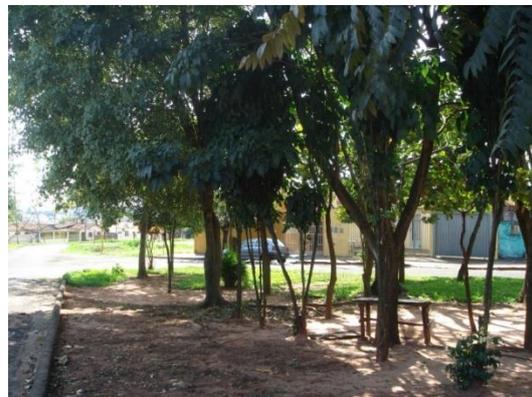
Nota-se que tanto o terreno 1 quanto o terreno 2 (Figura 10a e 10b) foram utilizados como tentativas dos moradores de possuir um local de lazer no Núcleo Presidente Ernesto Geisel; tanto o campo quanto as praças abandonadas, se revitalizadas, trariam, além de lazer, uma identidade para o bairro, um local de convivência e sociabilidade.

Figura 10. Terrenos apropriados pelos moradores do Núcleo Presidencial Ernesto Geisel: a) Terreno 1, utilizado como campo de futebol, localizado ao fundo da EMEI com estrutura precária e onde as crianças do bairro fazem uso regular do espaço; b) Terreno 2 que contém mobiliário precário, feitos pelos próprios moradores para uso do local.

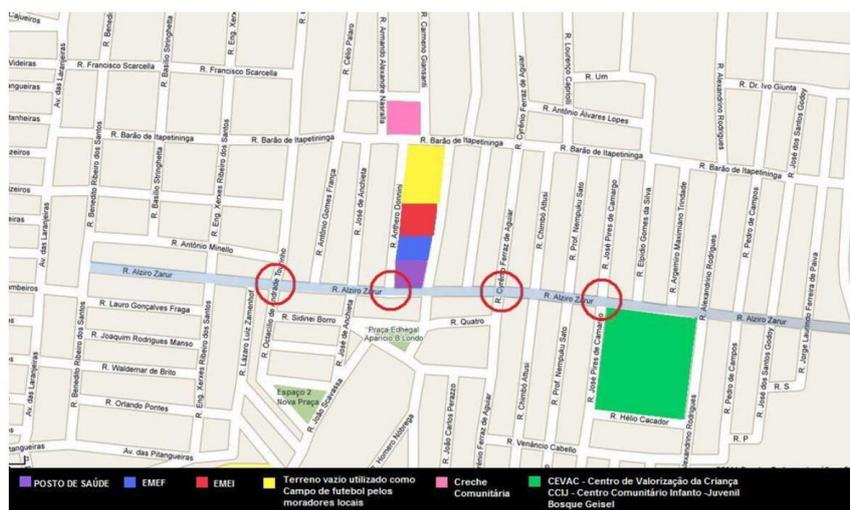
Como discorrido anteriormente sobre a importância da Rua Alziro Zarur para o bairro em estudo, com seus edifícios institucionais (CEVAC, CCIJ), posto de saúde, comércios e residências, é importante que haja um deslocamento seguro e confortável aos pedestres e aos motoristas por toda sua extensão (Figura 11).

Figura 11. Rua Alziro Zarur - Vista geral da região e cruzamentos para adequações propostas.

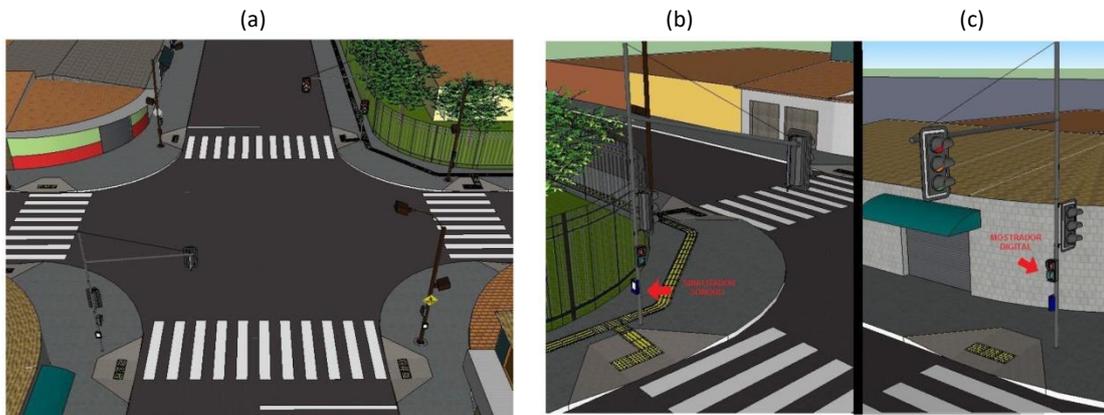
Na questão do posicionamento de equipamentos públicos, em frente ao CEVAC existe um orelhão na calçada de entrada; na mesma direção, do outro lado da via encontra-se um ponto de ônibus - sem abrigo, e a faixa de travessia que os liga está quase toda apagada (situação semelhante à mostrada na Figura 6a). A fim de oferecer uma travessia mais segura e acessível, a proposta para este local é criar uma faixa elevada, com sinalização nítida e aplicação de piso tátil direcional em toda sua extensão, de modo a proporcionar uma travessia segura ao pedestre e uma sinalização legível ao motorista. A ideia é de que essa sinalização tátil se prolongue por toda a calçada da edificação institucional, no caso em exemplo o CEVAC.

Figura 12. Rua Alziro Zarur: a) perspectiva geral e b) detalhe das guias rebaixadas; c) modelo de semáforos proposto com lâmpadas LED, mostrador digital e sinalizador sonoro.

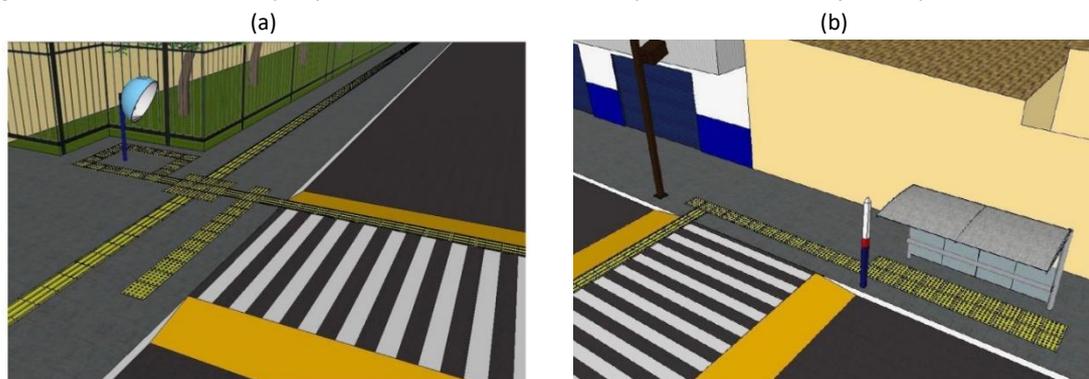
Podem ser instalados piso tátil direcional para indicar a direção do percurso e piso tátil de alerta quando houver mudança de direção ou atentar à presença de guias rebaixadas próximas às esquinas e à presença de algum mobiliário, como no caso o orelhão existente em frente à edificação (Figura 13). Do mesmo modo, ao longo do ponto de ônibus a proposta é de construir um abrigo e de aplicar o piso tátil em toda sua extensão, conforme Figura 13b; afinal, toda essa área é muito utilizada por mães/gestantes e avós que levam e buscam as crianças ao CEVAC – Centro de Valorização de Criança, além das pessoas que freqüentam o CCIJ – Centro Comunitário Infanto-Juvenil localizado ao lado.

Figura 13. Rua Alziro Zarur: a) perspectiva-detalhe de orelhão; e b) piso tátil de orientação e de ponto de ônibus.

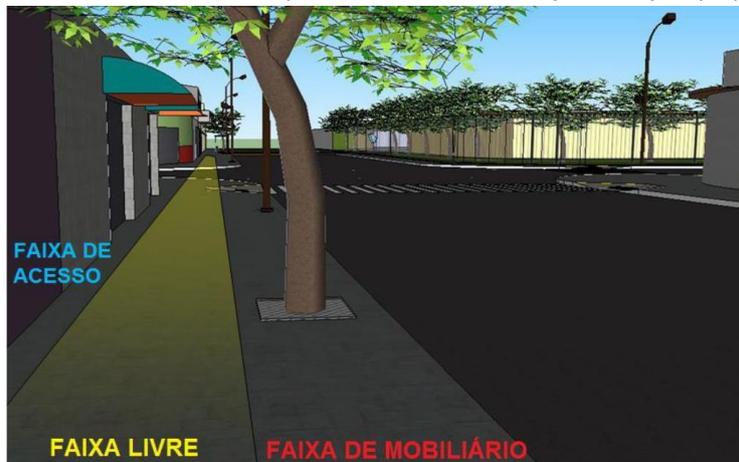
Ainda para as calçadas foi proposta sua setorização em três faixas, visto que possuem uma largura de 3,00m. Observe-se na Figura 14 que sua divisão servirá para melhorar a

organização do trânsito de pedestre, logo garantir um deslocamento livre de barreiras. A faixa de mobiliário ou serviço possui 1,20m de largura e é destinada à implantação de postes de iluminação, lixeiras, vegetação, abrigo de ônibus e demais elementos autorizados pelo poder público. Já a faixa livre, reservada exclusivamente para a livre circulação do pedestre, possui 1,50m e deve ser desobstruída de qualquer elemento que impeça a passagem. Por fim, a faixa de acesso com 0,30m, a qual serve de apoio à propriedade funciona como um espaço de curta permanência. Esta setorização foi baseada nas definições do Ministério das Cidades (2007).

Figura 14. Rua Alzira Zarur - Perspectiva-detalhe da setorização da calçada proposta.

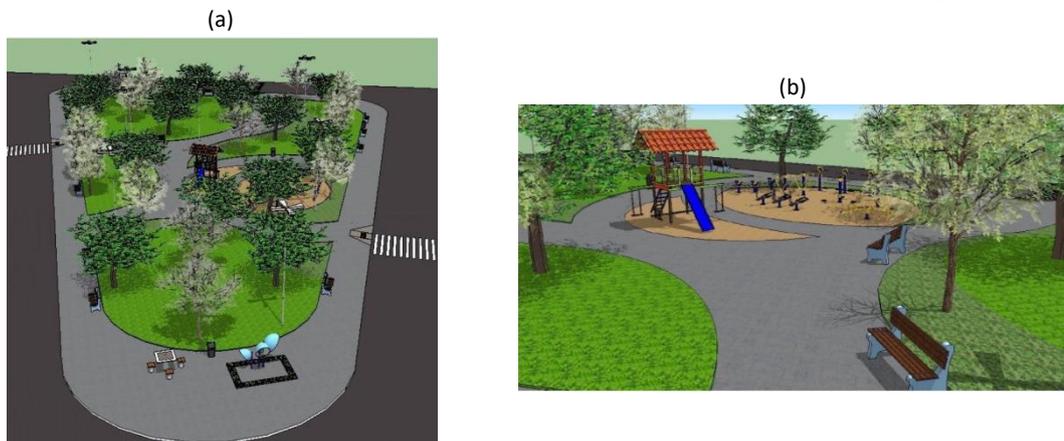
Tendo em vista os levantamentos e avaliação dos espaços públicos do bairro em estudo, foram elaborados projetos de revitalização para as duas praças apresentadas anteriormente (veja Figura 7 e Figura 8). Destacamos a Praça 1 - Edhegal Aparício B. Londo—em cujo espaço foi proposto um tratamento paisagístico de modo a requalificar o local e a torná-lo freqüentável, com a demarcação de caminhos circuláveis em piso intertravado, o qual é antiderrapante e de fácil manutenção, ideal para espaços públicos. Para oferecer um lazer maior, foram dispostos bancos de areia com brinquedos para crianças e aparelhos de ginástica projetados especialmente para o fortalecimento e flexibilidade da terceira idade (Figura 15).

Figura 15. Praça 1: a) perspectiva geral proposta; e b) detalhe de equipamentos lúdicos e aparelhos de ginástica.

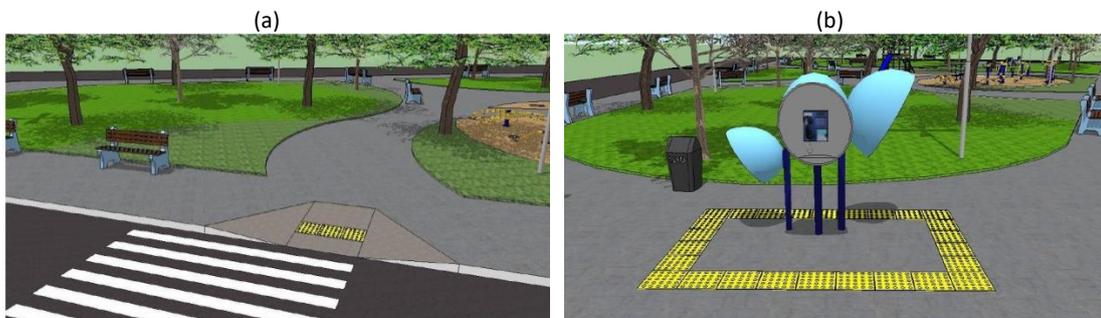
O piso tátil de alerta contornando os orelhões, além de dois deles serem de altura padrão e um com altura de 1,20m, é destinado a deficientes físicos ou pessoas que fazem uso de cadeiras de rodas (Figura 16).

Figura 16. Praça 1: a) perspectiva-detalhe de área verde permeável e de guia rebaixada com piso tátil de alerta; b) orelhões com piso tátil de alerta no seu entorno.

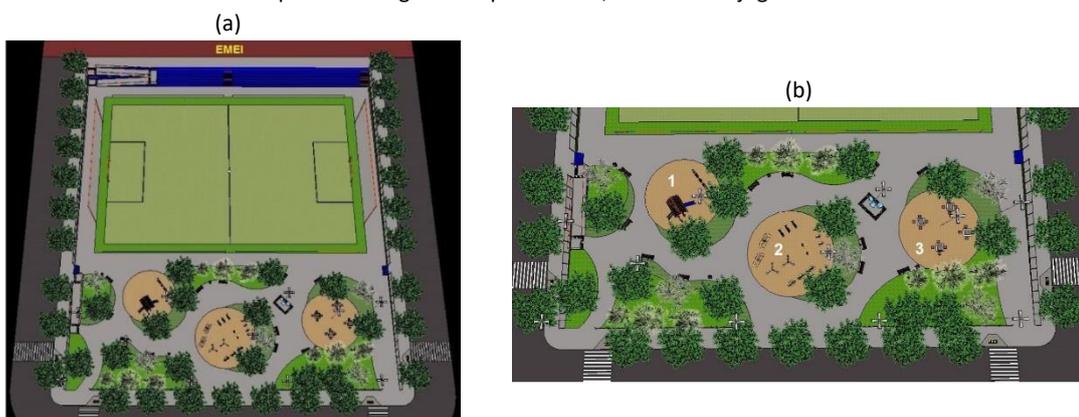
A proposta projetual, como fica concreta a necessidade de sua revitalização, reflete a intenção de sanar a carência existente no bairro por espaços públicos de qualidade, de maneira que foi mantido o campo de futebol e então criada uma grande praça que atenda à toda comunidade. Na Figura 17 apresenta-se a nova implantação do terreno.

Figura 17. Terreno 1: a) Perspectiva geral da praça e do campo; b) detalhe dos elementos: 1- Playground; 2- Aparelhos de ginástica para idosos; 3- Mesas de jogos.

Com a praça, subdividida em três programas de lazer complementares, sendo o número 1 um banco de areia com brinquedos destinados às crianças, o número 2 com equipamentos de ginástica projetados para o fortalecimento e flexibilidade da terceira idade, e, por fim, o banco de areia número 3 que possui quatro mesas de concreto com desenho de tabuleiro para jogos em seus tampos. O desenho dos canteiros e caminhos, assim como todos os mobiliários utilizados (bancos, lixeiras, poste de iluminação) seguem o mesmo padrão estético das praças 1 e 2 mencionadas acima. Na vista geral, pode-se observar a posição da quadra, entre a praça e a escola.

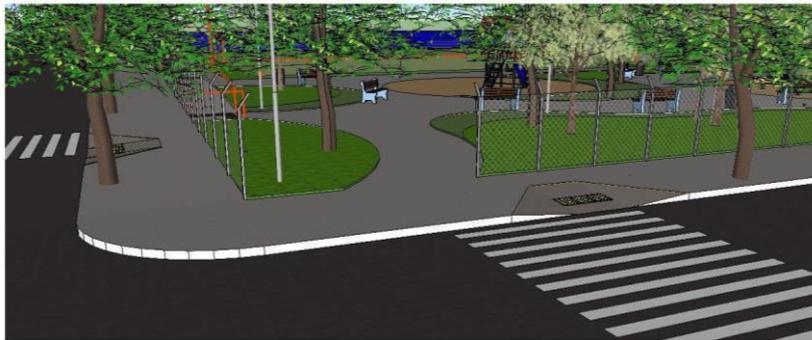
Para proporcionar um espaço público que atenda a todos os cidadãos, independentemente da deficiência física que possa ter, próximo às esquinas, foi proposta a colocação de guias rebaixadas com inclinação de 8,33%, de acordo com a definição da Norma NBR 9050 da ABNT para “Calçada Rebaixada”, além de piso tátil de alerta para facilitar o acesso de deficientes visuais ou pessoas com baixa visão, como mostra a imagem Figura 18.

Figura 18. Terreno 1: Perspectiva-detalhe da guia rebaixada com piso tátil de alerta e faixa de travessia.

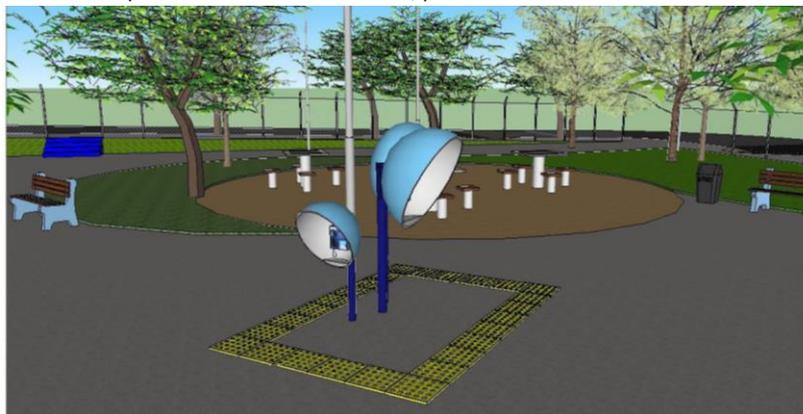
Foi proposta ainda a colocação de três orelhões, sendo, dois de tamanho padrão e um adaptado para pessoas de baixa estatura ou portadores de deficiência física que fazem uso de cadeira de rodas. Para segurança de deficientes visuais foram aplicados pisos táteis de alerta em seu entorno, como mostra a Figura 19.

Figura 19. Terreno 1: Perspectiva-detalhe dos orelhões, piso tátil em seu entorno e a área de mesas de jogos.

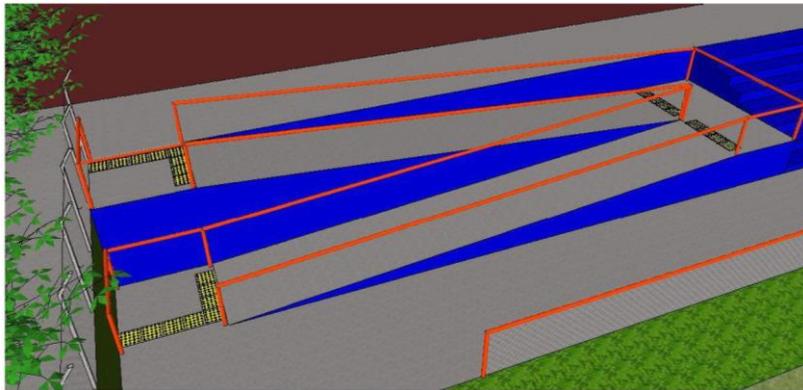
e cercas de segurança em suas laterais. Para vencer o desnível de 2 metros existente entre o terreno da EMEI e o terreno em estudo, foi projetada uma escadaria com espelho de 0,28 cm a qual funcionaria como arquibancada, sendo duas passagens com espelho de 0,14 cm para circulação confortável do pedestre.

Ademais a escadaria foi proposta também uma rampa de acesso alternativo, Figura 20, para a circulação livre e autônoma de pessoas com mobilidade reduzida, que dependem ou não de cadeiras de roda ou andador, e ainda pessoas idosas, gestantes e crianças. A rampa possui dois lances com inclinação de 8% e piso tátil de alerta a cada mudança de direção no intuito de tornar este espaço público de lazer seguro e acessível a todos.

Figura 20. Terreno 1: Perspectiva-detalle da rampa com dois lances, inclinação de 8% e piso tátil de alerta.
