**O papel do mapa de danos na conservação do patrimônio público -  
Estudo de caso na Unidade de Saúde da Ilha do Maruim - Olinda - PE**

*The role of the damage map in the conservation of public heritage - Case study at the  
Maruim Island Health Unit - Olinda - PE*

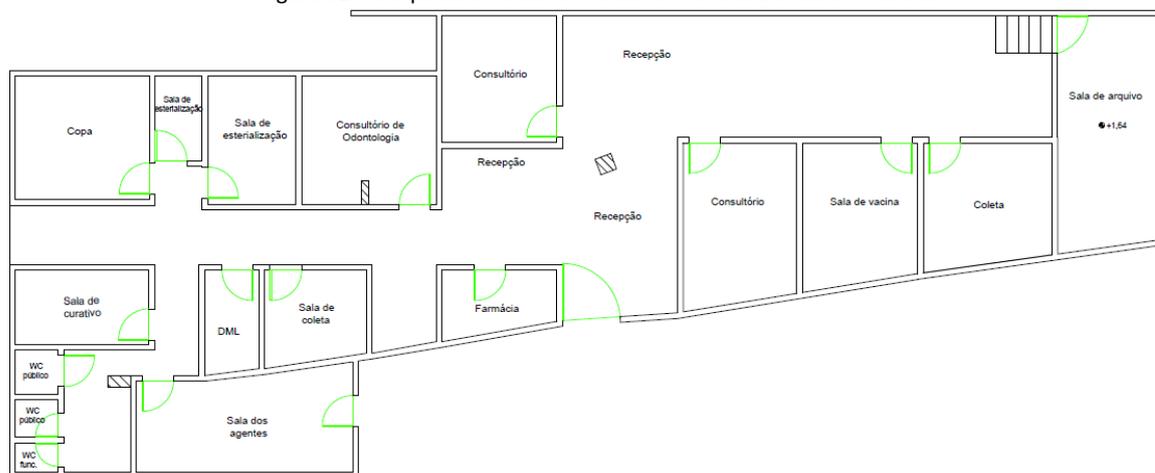
Figura 02 - Croqui da Unidade de Saúde da Família da Ilha do Maruim

Para a elaboração do mapa de danos foram realizadas três visitas à Unidade de Saúde da Família da Ilha do Maruim, as quais possibilitaram a realização de inspeções visuais, registros fotográficos e medições das áreas internas do objeto de estudo para desenvolvimento do croqui (Figura 02). O posto de saúde é composto pelas seguintes instalações: uma copa, duas salas de esterilização, um consultório de odontologia, uma sala de curativo, dois banheiros públicos, um banheiro para funcionários do posto, uma sala dos agentes, uma DML, duas salas de coleta, uma farmácia, dois consultórios médicos, uma sala de vacina, uma sala de arquivo e recepção.

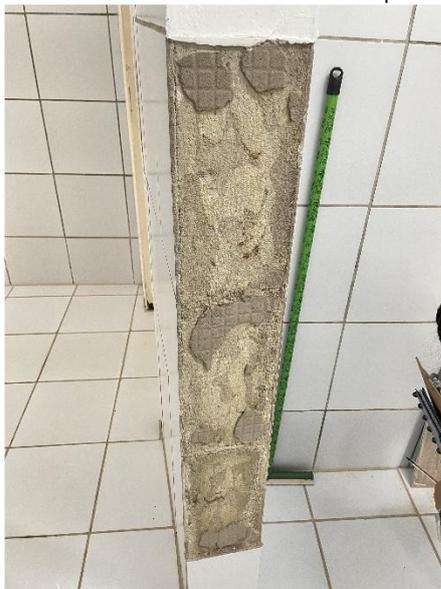
Foi realizado o ensaio à percussão em todas as paredes das dependências internas da unidade de saúde a fim de identificar os revestimentos cerâmicos que apresentariam “som cavo”, característica atribuída ao revestimento cerâmico com falha na aderência ao substrato. Segundo Campante (2001), a perda de aderência do revestimento é um fenômeno causado por falhas ou rupturas na interface da cerâmica com a argamassa adesiva, ou mesmo desta com o substrato, devido a tensões surgidas que ultrapassam a capacidade resistente das ligações. A maioria das áreas analisadas na unidade de saúde apresentaram o revestimento das paredes com descolamento, exceto a farmácia, a DML, a sala de curativo, a casa da bomba e os banheiros. As Figuras 03, 04 e 05 destacam essa manifestação patológica.

Figura 03 – Revestimento cerâmico com deslocamento

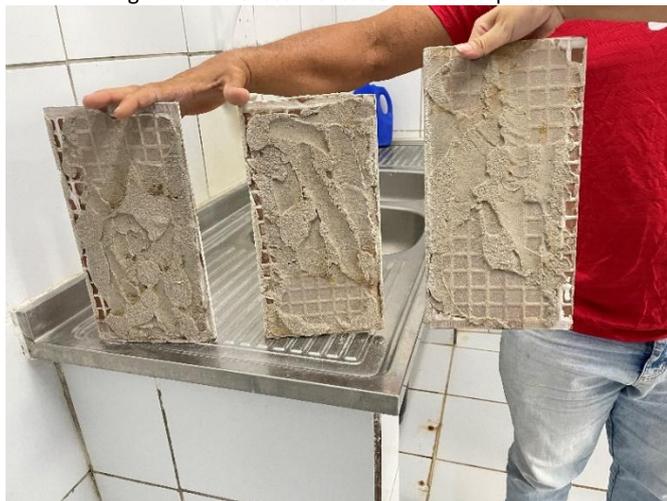
Figura 04 – Revestimento cerâmico deslocado

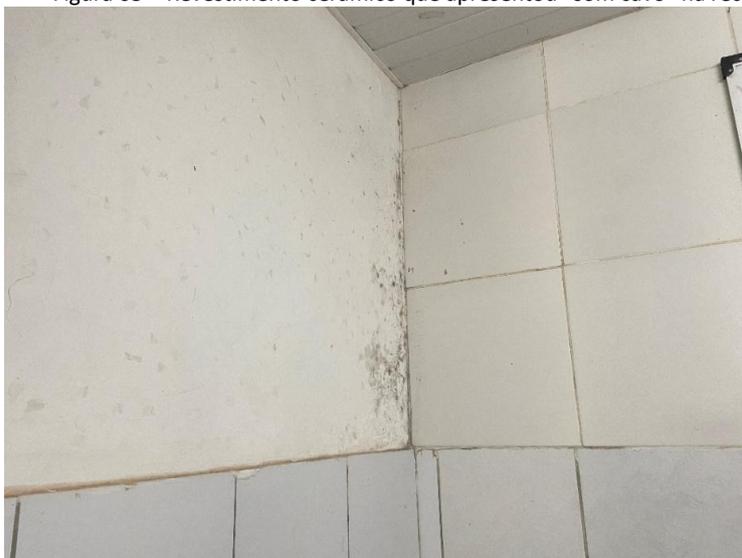
Figura 05 – Revestimento cerâmico que apresentou “som cavo” na recepção

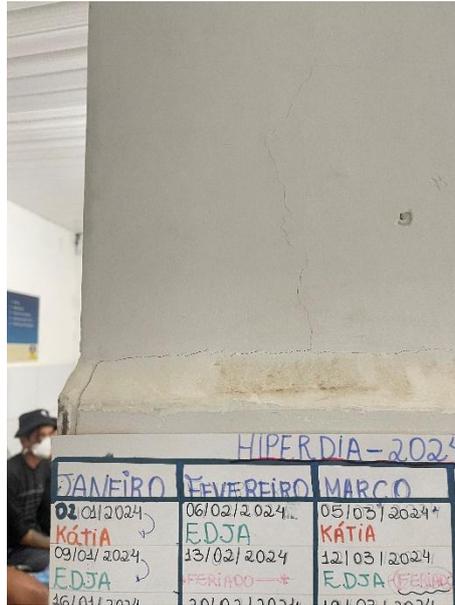
Segundo Trindade (2015), as fissuras geralmente consistem nas manifestações patológicas que mais chamam atenção dos leigos, devido ao aspecto antiestético que trazem, juntamente com a sensação de insegurança. “Fissuras são aberturas que afetam a superfície do elemento estrutural tornando-se um caminho rápido para a entrada de agentes agressivos à estrutura” (Gonçalves, 2015, p.43). As áreas internas da unidade de saúde que apresentaram fissuras foram a sala de arquivo, a recepção, uma sala de coleta, os banheiros, a copa, as duas salas de esterilização, um consultório médico e o consultório de odontologia (Figura 06 e Figura 07).

Figura 06 – Fissura presente em uma parede na recepção

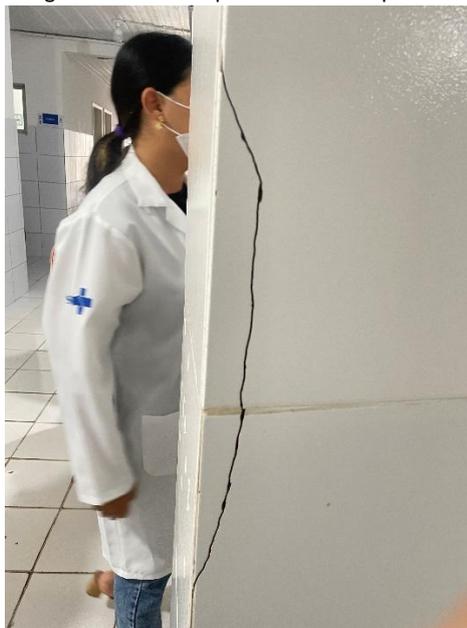
Figura 07 – Fissura presente em um pilar na recepção

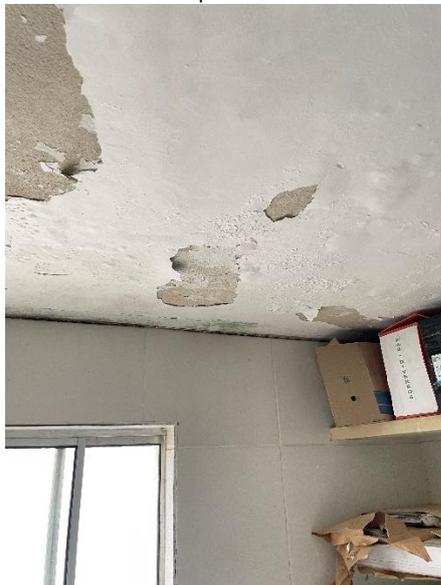
revestimento em pintura devido à umidade, manchas de umidade e a presença de mofo e bolor em áreas do posto de saúde.

Figura 8 – Deslocamento do revestimento em pintura devido à umidade em teto da sala de arquivo

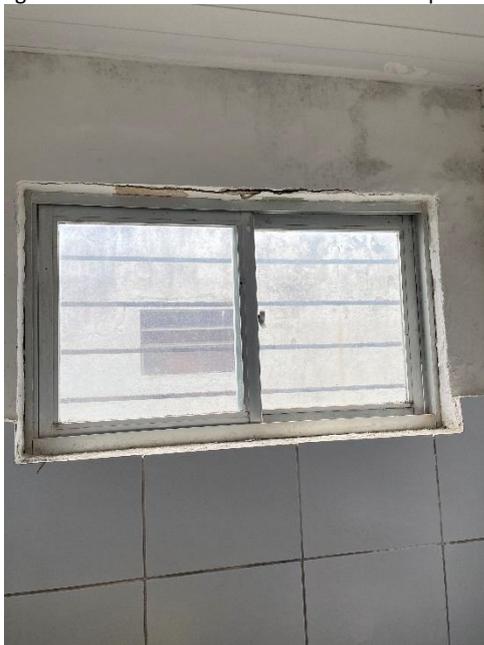
Figura 9 – Manchas de umidade e mofo em parede

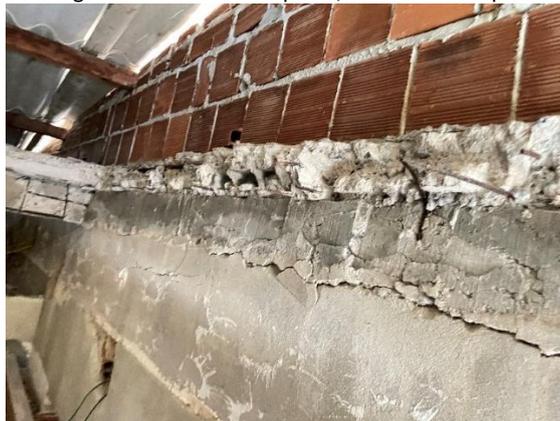
maior incidência no Brasil, no qual o produto da corrosão do aço, apresenta um volume maior que o metal original, provocando fissuras e deslocamento de concreto” (Sachs., 2015, p.40). Alguns fatores, de acordo com Gentil (2007), podem facilitar o desenvolvimento da corrosão como carbonatação e o contato do concreto com soluções ácidas. Durante as vistorias na unidade de saúde, foi constatado que as vigas que apoiavam a laje que foi demolida apresentaram corrosão e armadura exposta (Figura 10 e Figura 11).

Figura 10 – Vigas com armadura exposta, corrosão e deslocamento do concreto

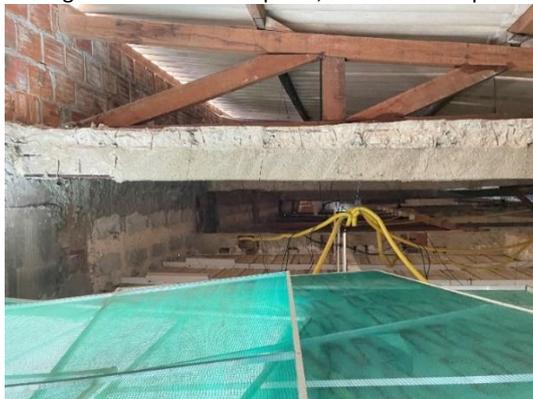
Figura 11 – Viga com armadura exposta, corrosão e deslocamento do concreto

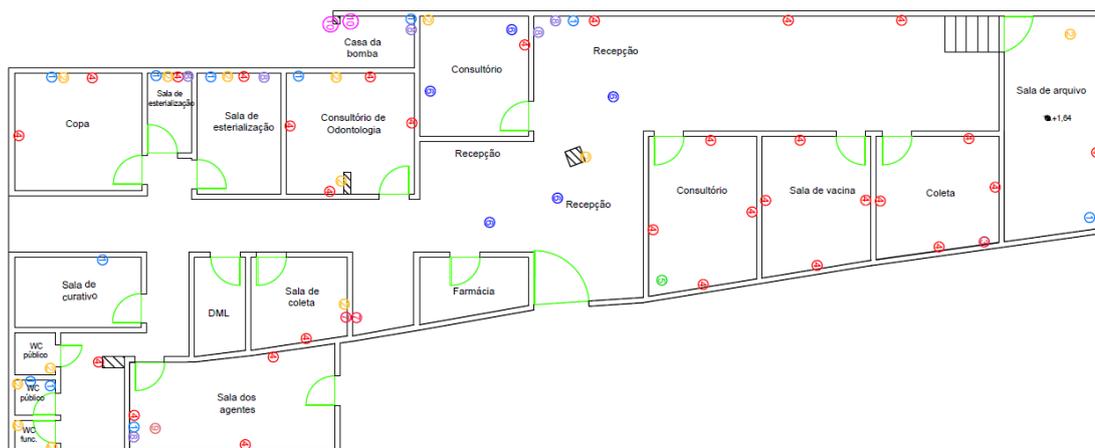
Figura 13 – Mapa de Danos da Unidade de Saúde da Família da Ilha do Maruim

Após a execução do croqui, foi realizado o mapeamento das manifestações patológicas encontradas através das inspeções visuais e, assim, o mapa de danos das áreas analisadas foi elaborado, utilizando para tanto o software AutoCAD. Por não existir uma norma que determine os parâmetros para a elaboração de mapas de danos, foi desenvolvida uma legenda de cores e números que relaciona as manifestações patológicas encontradas com as suas localizações (Figura 12 e Figura 13).
