**Uso del suelo y sus impactos en el medio ambiente: estudio de caso en
una zona rural del municipio de Botucatu-SP, Brasil**

Ronaldo Alberto Pollo

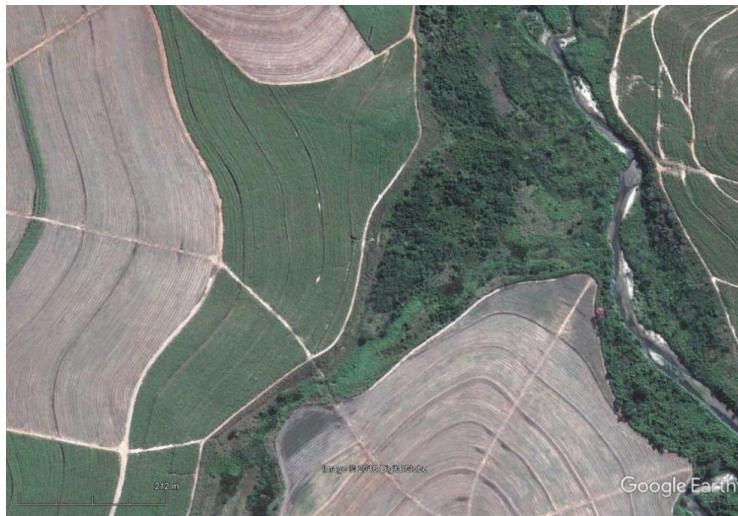
En la Figura 1, podemos ver en la imagen satelital de 2010, un área con caña de azúcar que se subdivide en parcelas entre caminos y vegetación natural como protección alrededor del río principal y su afluente.

Figura 1: Área rural con cultivo de caña de azúcar y vegetación natural a lo largo de cursos de agua, en 2010

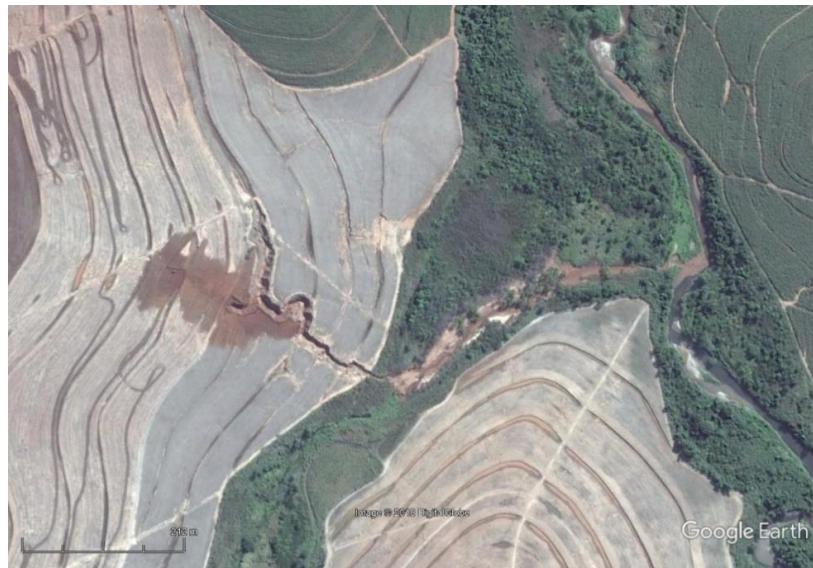
En la imagen del año 2016, Figura 2, podemos analizar, luego de la zafra, la ruptura de las curvas de nivel provocada por las lluvias, donde se da la aparición de gran erosión como garganta, con la ocurrencia de gran movimiento de masa que ha sido transportada y depositada sobre los recursos hídricos.

Figura 2: Rotura de curvas de nivel, succión de garganta y deposición de material erosionado en cursos de agua, en 2016

Los cambios en el área cultivable, en áreas con vegetación natural y cuerpos de agua son visibles debido al desplazamiento del material erosionado transportado, cambiando toda la vegetación ribereña y el sistema de drenaje natural del río, depositando muchos sedimentos y fertilizantes químicos utilizados en el cultivo, provocando eutrofización con la consecuente contaminación y cambios en la calidad de estas aguas, que pueden provocar la reducción de la biodiversidad acuática, conflicto de escasez de agua en áreas urbanas y en otras regiones y, en muchos casos, su desaparición.

Las prácticas de protección de suelos tipo territorio se pueden observar en toda el área agrícola afectada, sin embargo, parecen ser deficientes, inadecuadas o mal calculadas, ya que han acelerado los procesos de erosión, donde deben tener el propósito de incrementar la infiltración de agua en el suelo para disminuir la velocidad de flujo o dirigirlos a cajas de contención de agua para evitar escenarios de degradación de los ambientes naturales y un mejor aprovechamiento de los recursos hídricos.

Se obtuvo un área de 2 hectáreas de erosión laminar en el ambiente perturbado, seguido de 1,16 hectáreas para el esófago con una longitud de 662 metros, con una profundidad promedio de 11 metros y un volumen promedio de movimiento masivo transportado a los recursos. recursos hídricos de 127.435 metros cúbicos que se depositaron a lo largo de sus cursos de agua.

Para una planificación más eficaz en el manejo de estas áreas, dentro de las prácticas de conservación de suelos, se recomiendan estudios técnicos para la ubicación de curvas de nivel, y se debe observar estrictamente el dimensionamiento de acuerdo con la pendiente del terreno, tipo de suelo, espaciamiento vertical y horizontal y construcción de cuencas de contención de agua a lo largo de caminos rurales, con el objetivo de reducir la escorrentía, mejorando así la infiltración de agua en el suelo y reduciendo la ocurrencia de procesos de erosión.

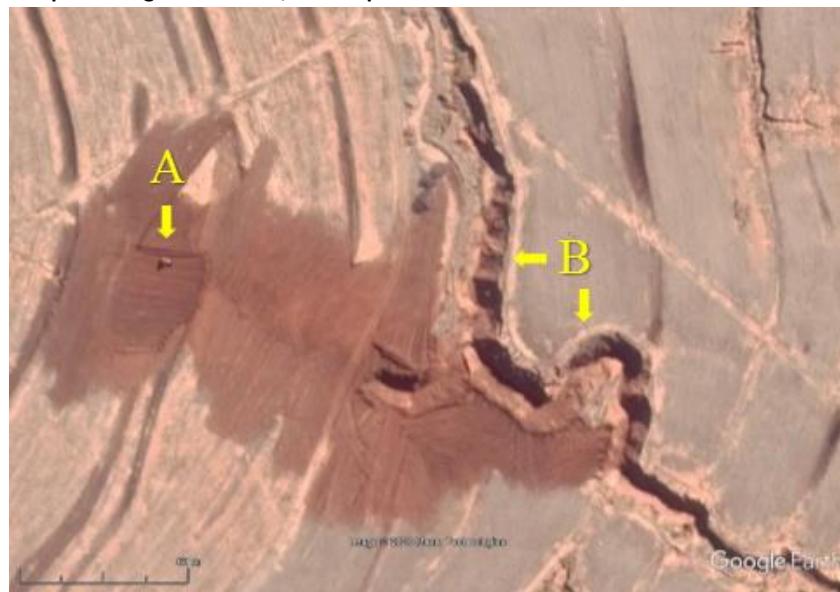
En la Figura 3 podemos ver en una imagen aproximada de 2016 el tamaño de una maquinaria agrícola en "A", comparado con el tamaño de la quebrada en "B", donde podemos ver la gran perturbación con gran pérdida de suelo en una zona agrícola, que demandará gran esfuerzo en rehacer esta zona para el retorno de la zona productiva analizada en 2010.

Figura 3: Maquinaria agrícola en "A", en comparación con el tamaño de la erosión del barranco en "B"

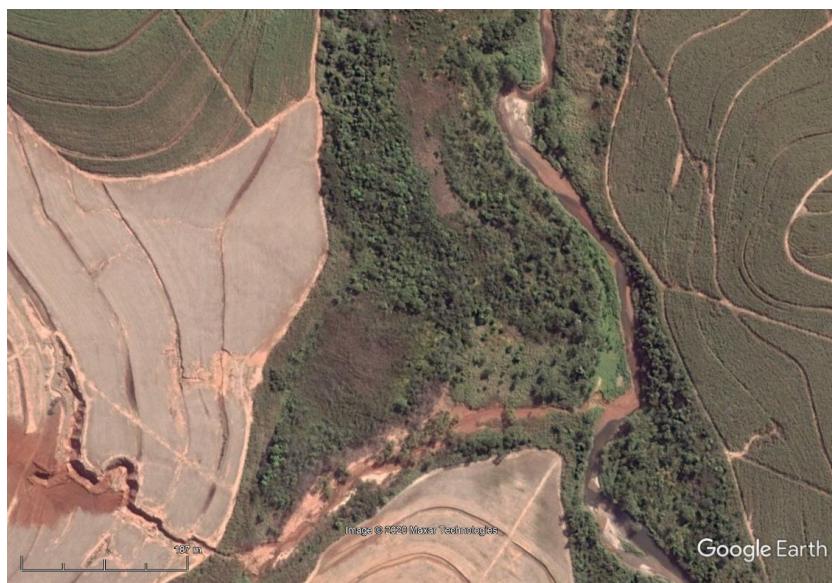
En la Figura 4, podemos ver el depósito de material erosionado de la garganta a lo largo del afluente y el río Lavapés.

Figura 4: Sedimentación del afluente y del río Lavapés en una zona rural del municipio de Botucatu-SP
