Qualidade ambiental do Riacho das Porteiras, Petrolina, PE - utilizando Protocolo de Avaliação Rápida

Environmental quality of Riacho das Porteiras, Petrolina, PE - using a Rapid Assessment Protocol

O presente estudo tem como objetivo avaliar a qualidade ambiental de trecho urbano do Riacho das Porteiras, no município de Petrolina-PE, utilizando o Protocolo de Avaliação Rápida de Rios como ferramenta de avaliação.

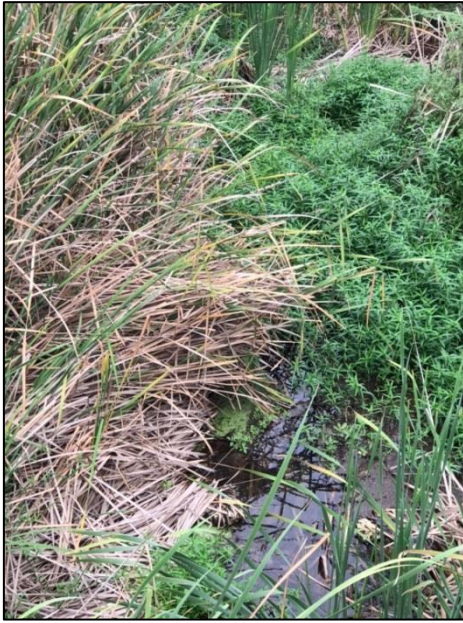
Figura 3 – Ponto de visita P1.

Na primeira campanha, foi possível notar que o ponto 1 visitado (Figura 3) apresentava um trecho com água transparente, ausência de odor, presença razoável de resíduos sólidos e materiais em suspensão, visto que se trata de uma área pouco habitada. Sua margem foi caracterizada como não retificada apesar da preservação visível da vegetação ciliar. Apresentando interconexão com esgoto doméstico, drenagem ou efluentes em geral de forma insignificante, ao passo que a presença de erosão, cercas e postes a menos de 2m, e obstruções à fluidez da água se manifestaram significativamente.

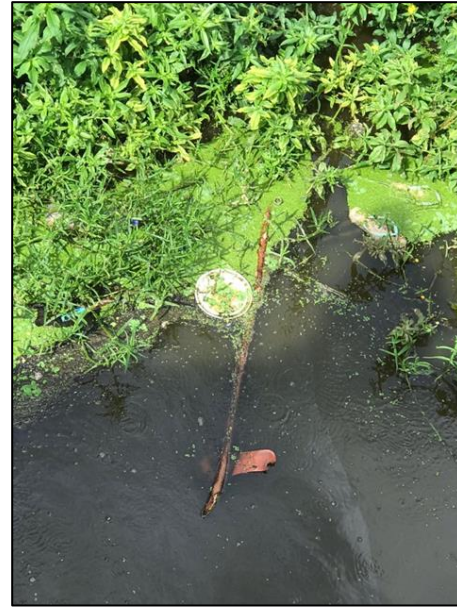
Figura 4 – Ponto de visita P2.

No ponto 2 (Figura 4) foi notada a presença de muitos resíduos sólidos e materiais em suspensão, assim como a vegetação ciliar. O trecho observado é retificado, e possível interconexão com esgoto doméstico, drenagem ou efluentes em razão às moradias localizadas a pouco mais de 5m.

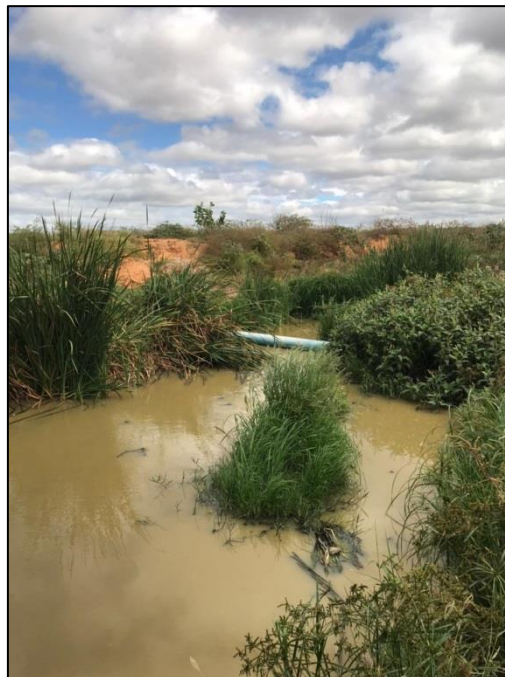
Figura 5 – Ponto de visita P3.

O ponto 3 (Figura 5) apresentava uma água escura com odor característico, presença razoável de resíduos sólidos e materiais em suspensão. Trata-se de um trecho retificado com a presença significativa de erosão, preservação da vegetação ciliar e interconexão com esgoto doméstico, provavelmente em razão à atuação de elementos externos a pouco mais de 5m de distância.

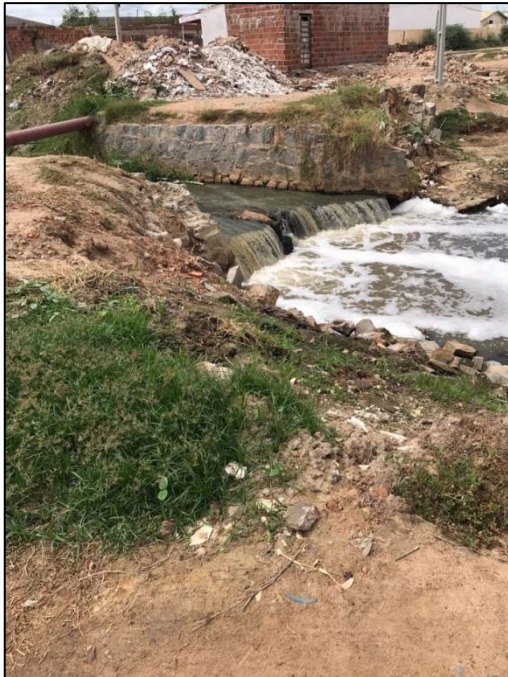
Figura 6 - Ponto de visita P4.

O P4 (Figura 6) apresentou-se como o trecho com maior quantidade de aspectos problemáticos. Apresentava uma água escura com cheiro forte, grande quantidade de resíduos sólidos e materiais em suspensão, com presença de espuma na água. Obstruções à fluidez da água pouco significativas, mas com presença de erosão, vegetação ciliar, e postes e estruturas construídas próximo do curso de água. Observou-se também interconexões com a rede de esgoto provavelmente doméstico. O quinto ponto (Figura 7) apresentava aspectos parcialmente idênticos aos do P1.
