Impactos do Despejo Irregular de Esgoto Doméstico Não Tratado no Reservatório Billings, São Paulo- SP: Caso Condomínio Residencial Espanha

Sendo assim, o objetivo do presente estudo foi avaliar a qualidade da água da tubulação localizada ao lado da Estação Elevatória de Esgoto DAVIDE-SABESP, no Jardim Apurá, São Paulo- SP, adjacente ao Condomínio Residencial Espanha, verificando possíveis impactos ambientais decorrentes de lançamento irregular de esgoto no Reservatório Billings

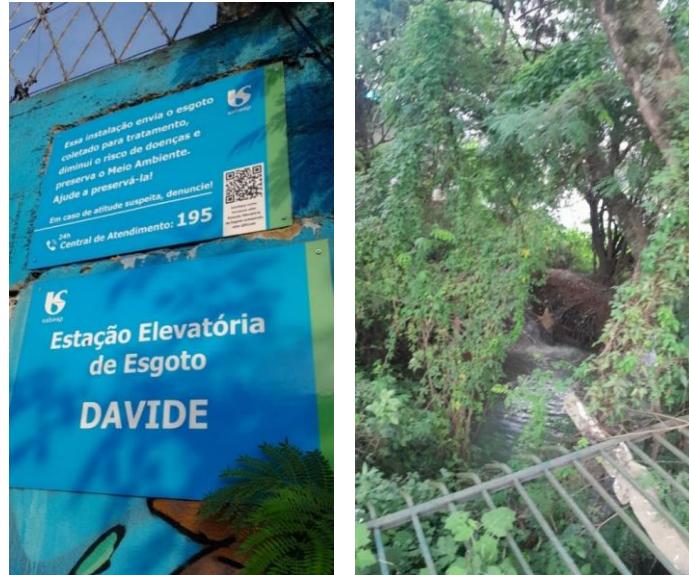
figuras 3 e 4: Identificação da Estação elevatória e visualização do ponto de coleta

O Laboratório de Análise Ambiental do Projeto IPH – Índice de Poluentes Hídricos da Universidade Municipal de São Caetano do Sul – USCS, foi procurado por moradores do Jardim Apurá, para realizar coleta e análise de amostras em um ponto específico, uma tubulação anexa à Estação Elevatória de Esgoto DAVIDE-SABESP, próximo do condomínio Espanha, Jardim Apurá, no município de São Paulo. As figuras 3, 4 e 5 ilustram o local da Estação Elevatória, pode ser visualizado também na figura 4 a saída de grande volume de “água” bem ao lado da estação.

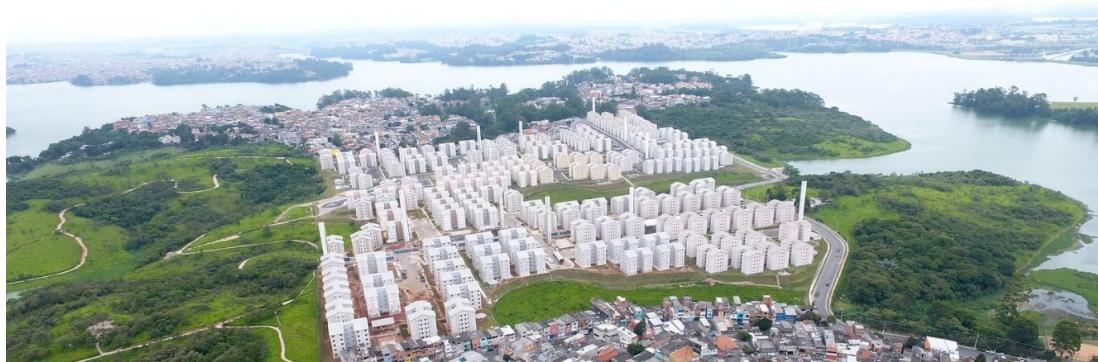
Figura 6: Jardim Apurá: 193 prédios de residencial e, no entorno, Represa Billings. Área verde à esquerda e à direita do condomínio é do Parque dos Búfalos (Agência Substancial/ Secretaria Municipal de Habitação

Com o intuito de reassentamento de famílias em áreas de risco próximas à Represa Billings, com Programa Minha Casa Minha Vida (PMCMV) a Prefeitura de São Paulo iniciou a construção habitacional do Condomínio Residencial Espanha em 2013. A obra terminou em 2018 e a finalização do reassentamento em 2020, com enfrentamento de embargos judiciais por questões ambientais. (SILVA, 2023/ G1, 2019), na figura 6 se pode ter uma visão panorâmica do condomínio.

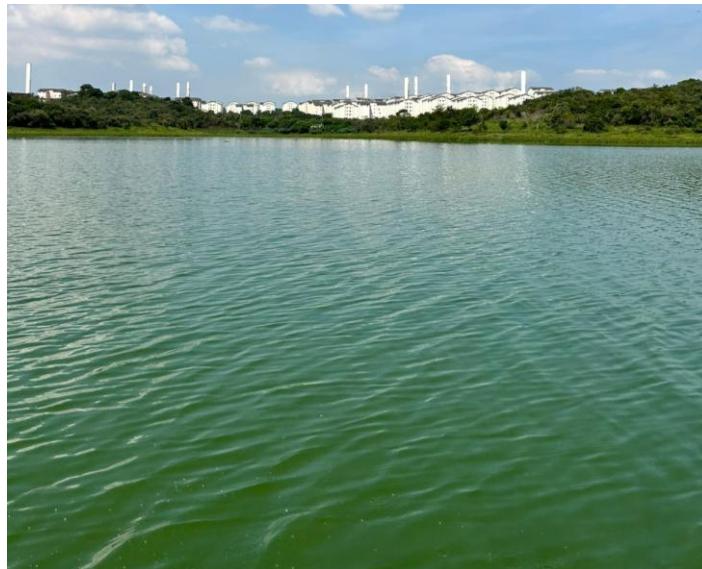
Figura 7: Área do corpo central I da Represa Billings. Condomínio Residencial Espanha ao fundo.

Lembrando que a classificação das águas em Classe 1 e 2 são da RESOLUÇÃO CONAMA 357/2005, e que os resultados obtidos após as análises das amostras coletadas para esse estudo, têm como referência os valores de águas de classe 2. Na figura 7 se pode visualizar Corpo Central 1 do reservatório Billings e o Condomínio Residencial Espanha.

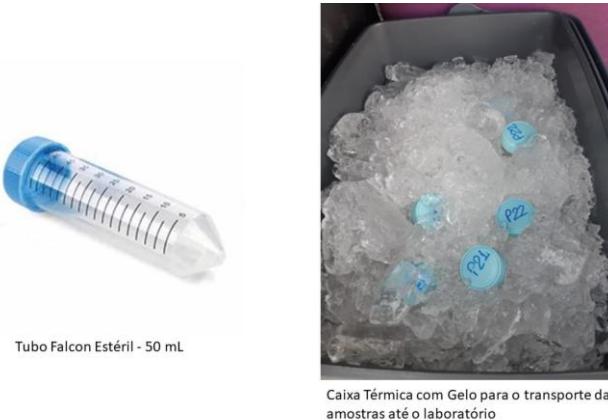
Figura 11: Material de coleta e acondicionamento de amostra.

As amostras foram coletadas em tubos Falcon estéreis de 50ml, identificados de acordo com o ponto de coleta e acondicionadas em caixa de transporte refrigerada como pode ser visualizado na figura 11.

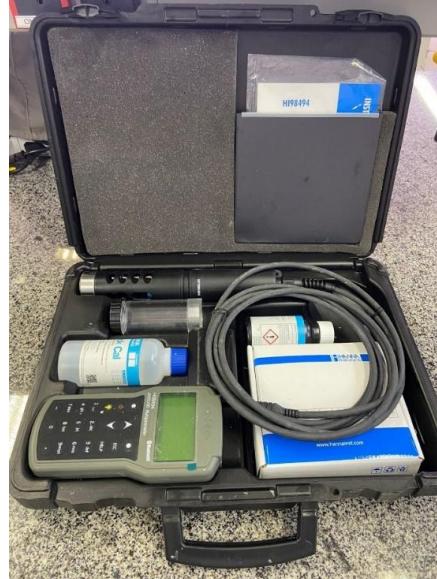
Figura 12: Equipamento Multiparâmetro da Hanna Instruments – HI 98494

Em campo foram realizadas análises utilizando um equipamento Multiparâmetro que faz o monitoramento dos seguintes parâmetros: Oxigênio Dissolvido, Temperatura da Água, Sólidos Dissolvidos Totais, Condutividade e pH. A figura 12 ilustra o equipamento.
