Os suportes para ar-condicionado dos edifícios: Desafios de uma cidade sustentável

Air-conditioning supports for buildings: Challenges for a sustainable city

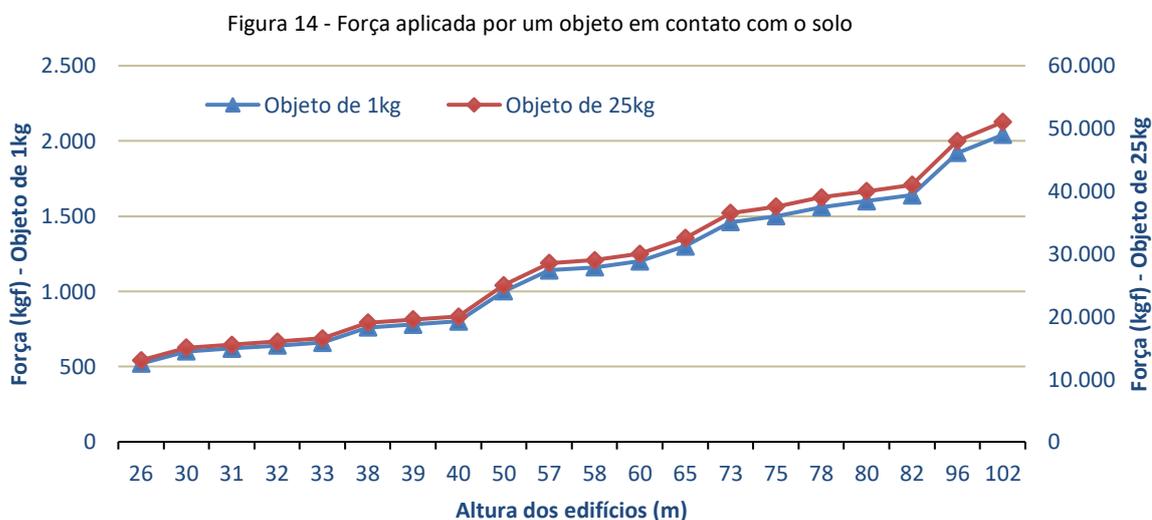
Em um estudo de (SILVA; MONTEIRO, 2020) sobre suportes para aparelhos de ar-condicionado, calculou-se a força (kgf) que partes de um suporte de concreto exerce ao cair no solo para objetos de 1 kg e 25 kg, partindo de alturas de 26 m até 102 m, o que pode ser visto na Figura 14.
