Gestão ambiental na ponte Santa Isabel: levantamento de manifestações patológicas por meio de mapa de danos

Environmental management at Santa Isabel bridge: survey of pathological manifestations through damage mapping

Elaboração do Mapa de Danos na Ponte de concreto armado intitulada como Ponte Santa Isabel, localizada na cidade de Recife-PE, quanto ao aspecto das manifestações patológicas e estado de preservação, visando a contribuir para a gestão sustentável de sua estrutura física.

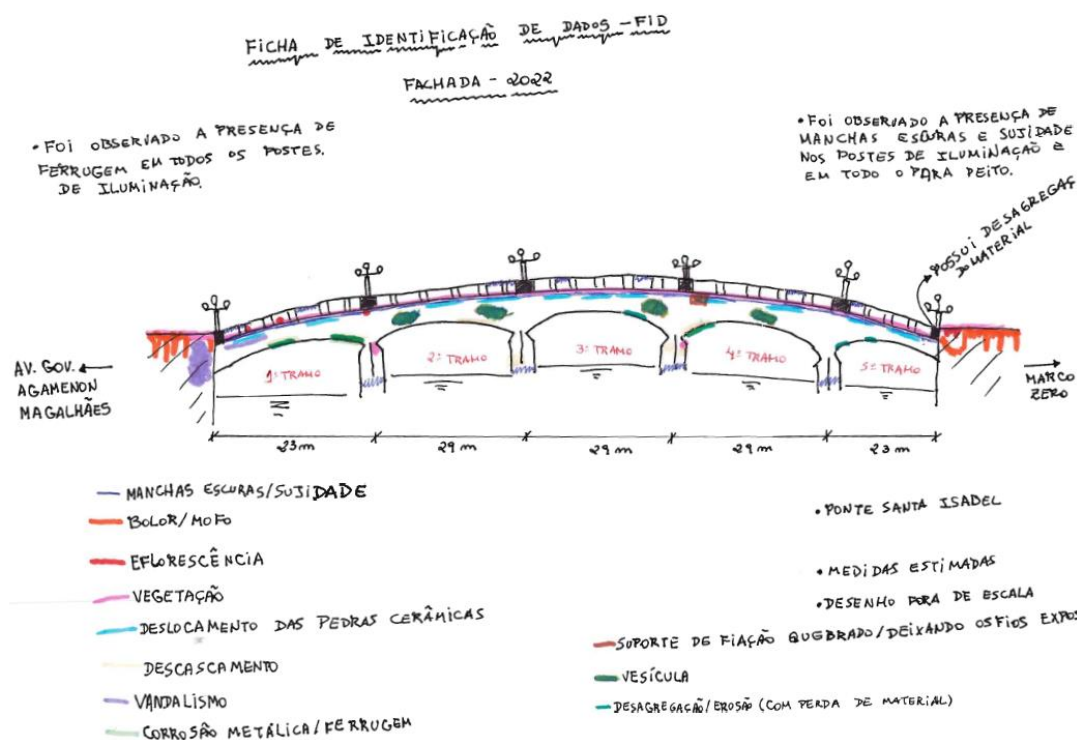
Figura 4: Ficha de Identificação dos dados da vista panorâmica da fachada da Ponte Princesa Isabel, 2022.

Para o processo de elaboração da ficha de identificação de dados, foi levado em consideração todo o material obtido nas vistorias realizadas, visto que a ficha se torna uma extensão da inspeção, se resumindo a um memorial descritivo do que foi levantado. As fichas são montadas com a inspeção ainda recente na memória, possibilitando relatos mais precisos, com o auxílio das imagens adquiridas. A FID foi um relato feito a mão livre, sem medidas nem escalas, mas de modo que possa ajudar a entender e traduzir as fotografias obtidas nas vistorias. Na Figura 4, apresentada a seguir pode-se observar a FID da fachada, elaborada com os dados da inspeção visual de março de 2022.
