**Análise das Condições Ambientais em Córregos Urbanos na Bacia
Hidrográfica do Córrego do Veado, em Presidente Prudente
(São Paulo, Brasil)**

*Analysis Of Environmental Conditions Of The Vale Do Sol Stream, A Tributary Of The
Veado Stream, In Presidente Prudente (São Paulo, Brazil)*

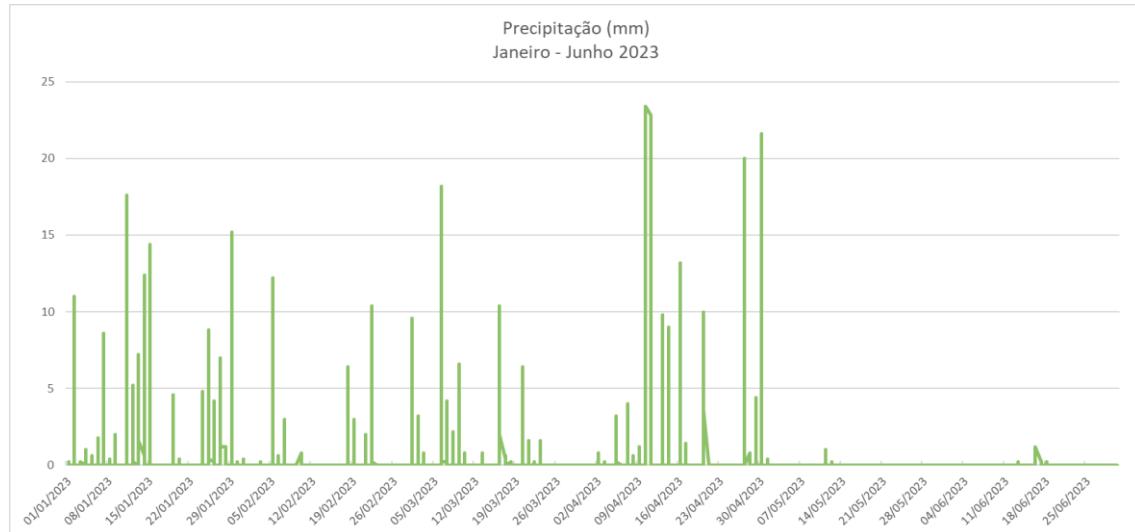
Figura 2 - Precipitação em Presidente Prudente, entre os meses de janeiro a junho de 2023.

Os gráficos mostraram chuvas mais constantes ao longo dos meses de janeiro a março de 2023, caracterizando um típico período de chuvas. A partir de maio, os eventos se tornaram raros e, em junho, houve precipitação acumulada de 2,2mm, dias antes da amostragem.
