Mapeamento de danos para preservação de patrimônio edificado: Um ensaio sobre a Estação Central do Brasil (JF/MG)

Mapping Guidelines for Preserving Built Heritage: An Essay on the Central Station of Brazil (JF / MG)

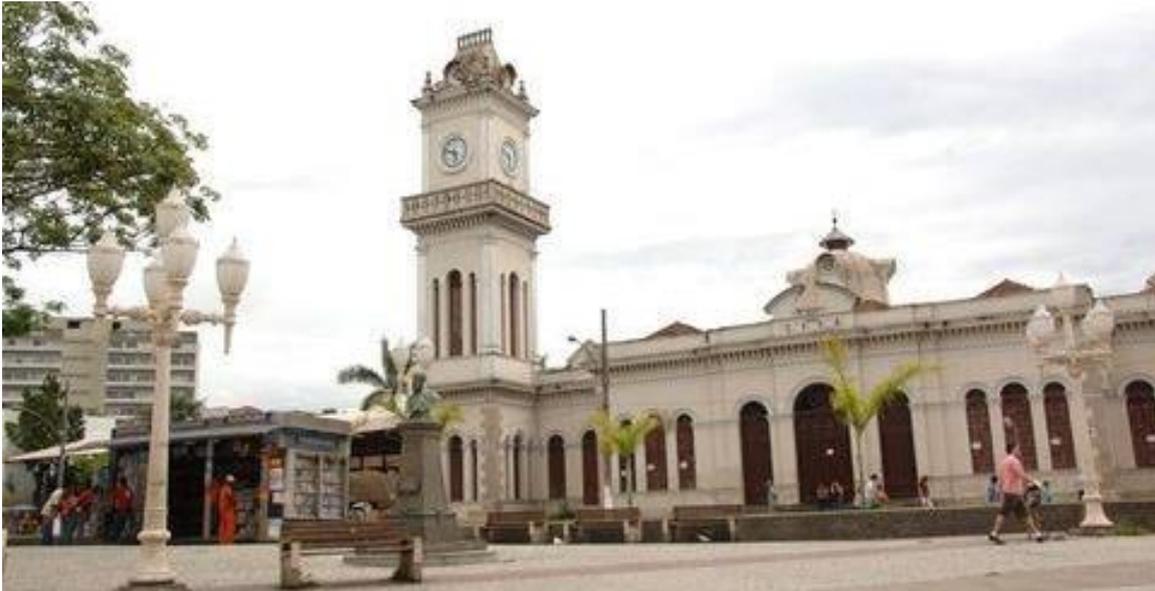
Figura 1: Fachada frontal vista da Praça da Estação.

No que concerne à conservação desse revestimento, foram encontradas pichações pela superfície da fachada principal; além das patologias, como sujidade, descascamento e fissuras na pintura, e uma mancha escura que provavelmente foi ocasionada por uma fogueira.

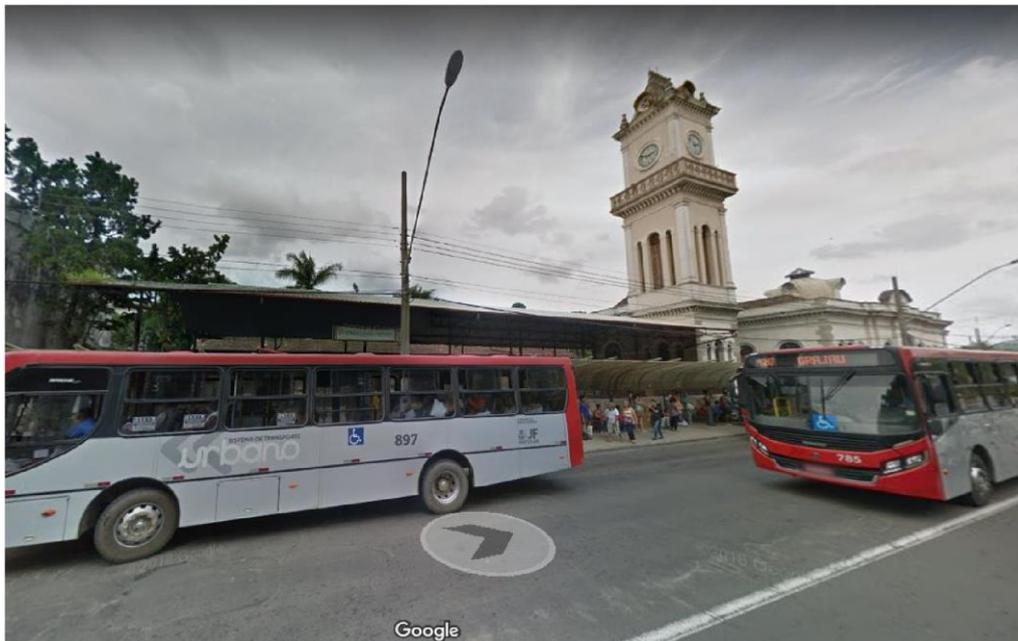
Esse fluxo intenso proporciona danos às calçadas, assim como poluição visual. É importante observar que a Estação fica em segundo plano nessa paisagem e a maioria dos cidadãos desconhece a possibilidade de visitar o local e a importância da manutenção desse bem para a história de Juiz de Fora.

Figura 02: Fachada principal com a localização do ponto de ônibus.

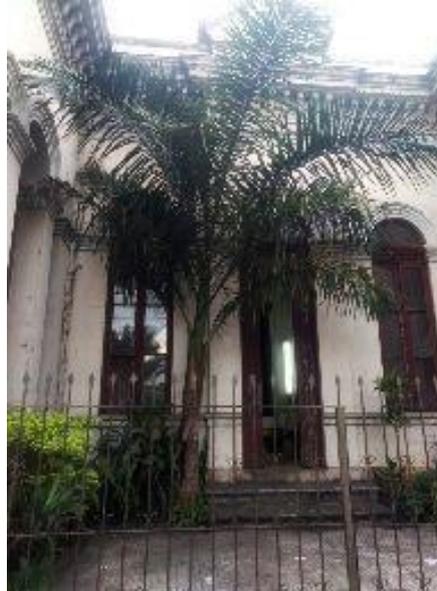
Em relação ao paisagismo, não é encontrada nenhuma árvore de grande porte no local da implantação do edifício, onde podemos observar apenas algumas espécies rasteiras e pequenas palmeiras, que não causam danos por suas raízes.

Figura 04: vegetação encontrada no terreno da edificação.

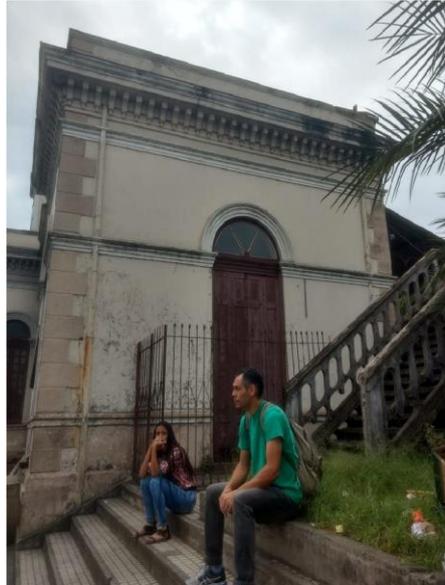
O acesso principal ao edifício se dá diretamente pela via. Não existe muro circundando o local, apenas na porção posterior do ponto de ônibus, com cerca de um metro de altura. No restante, a separação se dá apenas por grades, em locais estratégicos, como próximo ao ponto de ônibus, na fachada sul - impedindo a entrada pelo lado da passarela e na área do acesso secundário da fachada principal.

Figura 06: área com gradil ao lado da passarela.

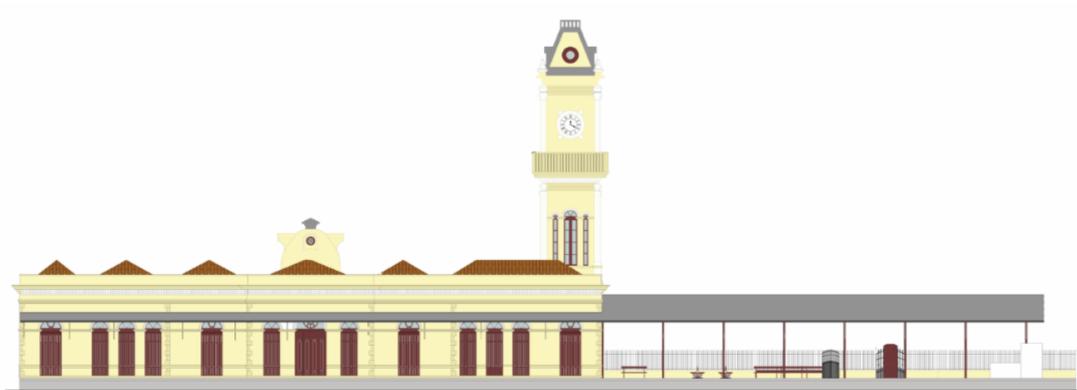
Imagem 20: Fachada Posterior.

Observa-se fissuras superficiais nas bases da fachada voltada para a linha férrea. Entre o chão e a parede, possui uma fina aresta que desprende sutilmente o edifício da base de concreto que é construída em seu entorno.

Nos fatores mecânicos, observa-se fissuras que se encontram entre a base do edifício e o próprio edifício, provavelmente causado pelo intenso tráfego de veículos dos dois lados da edificação. Não foram observadas grandes fissuras.
