**Análise Temporal e Evolutiva das Erosões Lineares Hídricas Urbanas em
Encosta Localizada na Região de Nascente do Córrego da Grama**

Ana Laura Pascucci de Oliveira

Matheus Ribas Francisco

Simone Andrea Furegatti

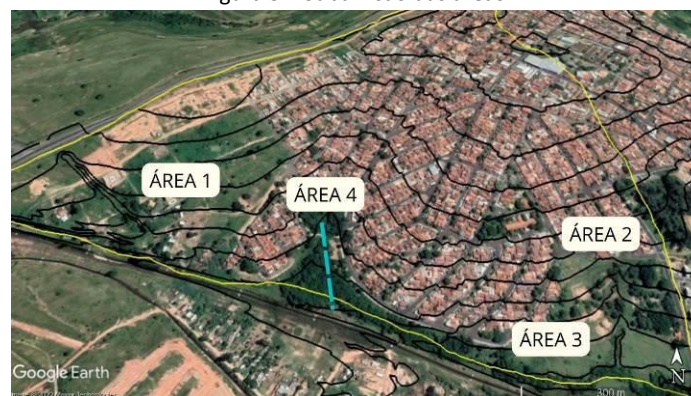
Figura 3 – Subdivisão das áreas.

Como os processos erosivos encontram-se concentrados em algumas localidades, a área de contribuição foi subdividida em 4 áreas denominadas Área 1, Área 2, Área 3 e Área 4 (Figura 3), com o intuito de organizar a caracterização e a evolução das erosões analisadas.
