Manifestações patológicas e mapa de danos: estudo de caso da ponte Duarte Coelho localizada na cidade do Recife/PE

Pathological Manifestations And Damage Map: Case Study Of The Duarte Coelho Bridge Located In The City Of Recife/PE

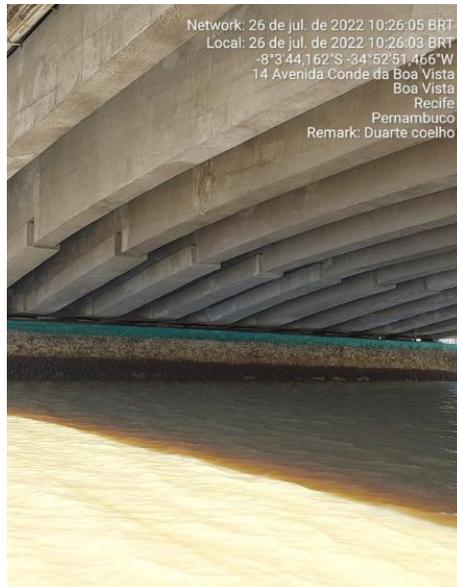
Figura 4 – Vista inferior do segundo tramo da Ponte Duarte Coelho.

A coleta fotográfica da parte inferior das estruturas foi conduzida por meio de um celular e utilizando o aplicativo *Timestamp Camera Free*, permitindo a adição de legendas, ajudando posteriormente na identificação das fotos, na ficha de identificação de danos. Observa-se, na (Figura 4), uma vista inferior do tramo central da ponte.
