Aplicação do Método GUT (Gravidade, Urgência E Tendência) nos Mapas de Danos das Pontes Duarte Coelho e Maurício de Nassau com o Auxílio de Software

Application of the GUT Method (Gravity, Urgency, and Trend) in Damage Maps of the Duarte Coelho and Maurício de Nassau Bridges with Software Assistance

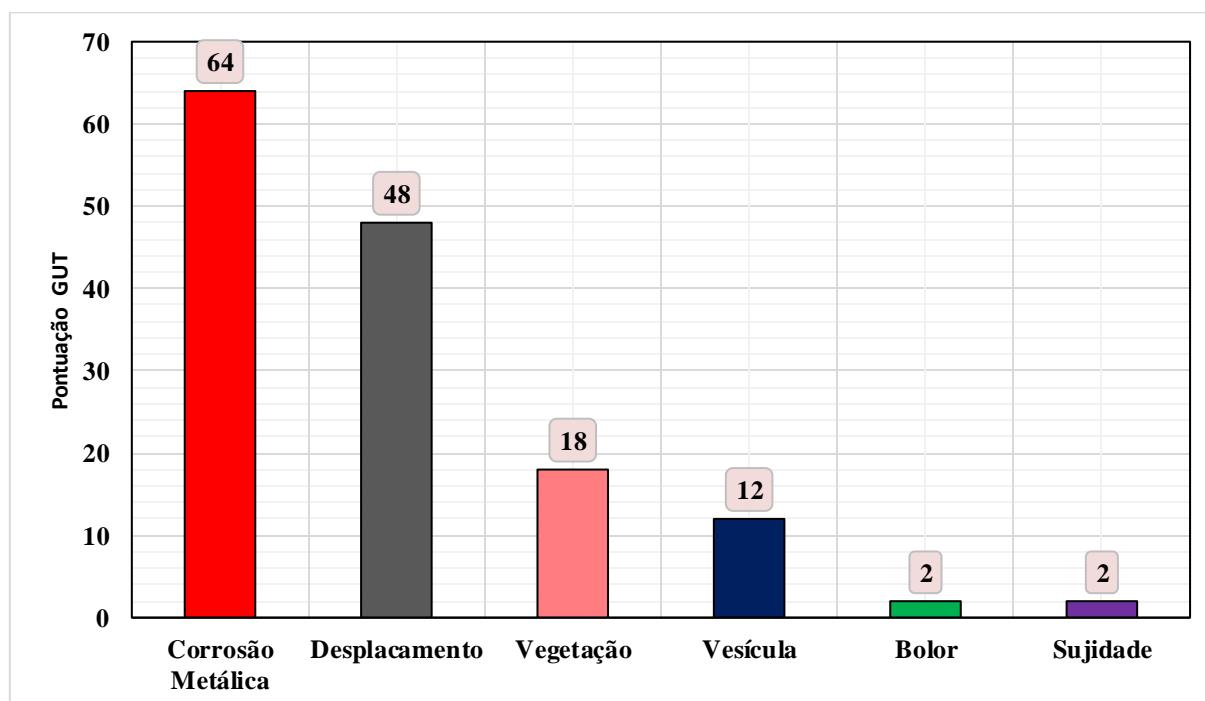
Descrição	Gravidade	Urgência	Tendência	Pontuação	Prioridade
Corrosão Metálica	4	4	4	64	I
Desplacamento	3	4	4	48	II
Vegetação	3	3	2	18	III
Vesícula	2	2	3	12	IV
Bolor	1	1	2	2	V
Sujidade	1	1	2	2	V

Figura 10 – Incidência das pontuações das manifestações patológicas encontradas no primeiro tramo (sentido Ponte Princesa Isabel).

Na estrutura do primeiro tramo da ponte, além de manifestações patológicas como bolor, que estavam presentes nas faces, também foi possível observar problemas como, fissura, corrosão da armadura, eflorescência e manchas de umidade. A ocorrência de pontos de corrosão na estrutura pode ser atribuída a diversos fatores, destacando-se a falta de recobrimento adequado para o aço e a presença de fissuras a 90º evidenciando uma possível corrosão das armaduras por carbonatação.

A existência de trincas e fissuras pode contribuir para a entrada de intempéries, desencadeando o processo corrosivo na estrutura. Esse fenômeno, por sua vez, pode resultar no desplacamento do concreto, gerando forças de tração em seu interior. Ocorreu o desplacamento do concreto em alguns pontos, bem como a formação de fissuras e foram observados pontos específicos de corrosão das barras de aço decorrentes da presença de íons cloreto e da agressividade em que a estrutura está inserida.

A presença de bolor na estrutura é resultado da umidade elevada e da ausência de iluminação no ambiente, proporcionando condições ideais para a proliferação de fungos. A eflorescência e manchas de umidade na estrutura originam-se de infiltrações. Foram identificadas a formação de fissuras e eflorescências. Foram identificadas a formação de manchas de umidade e bolor.

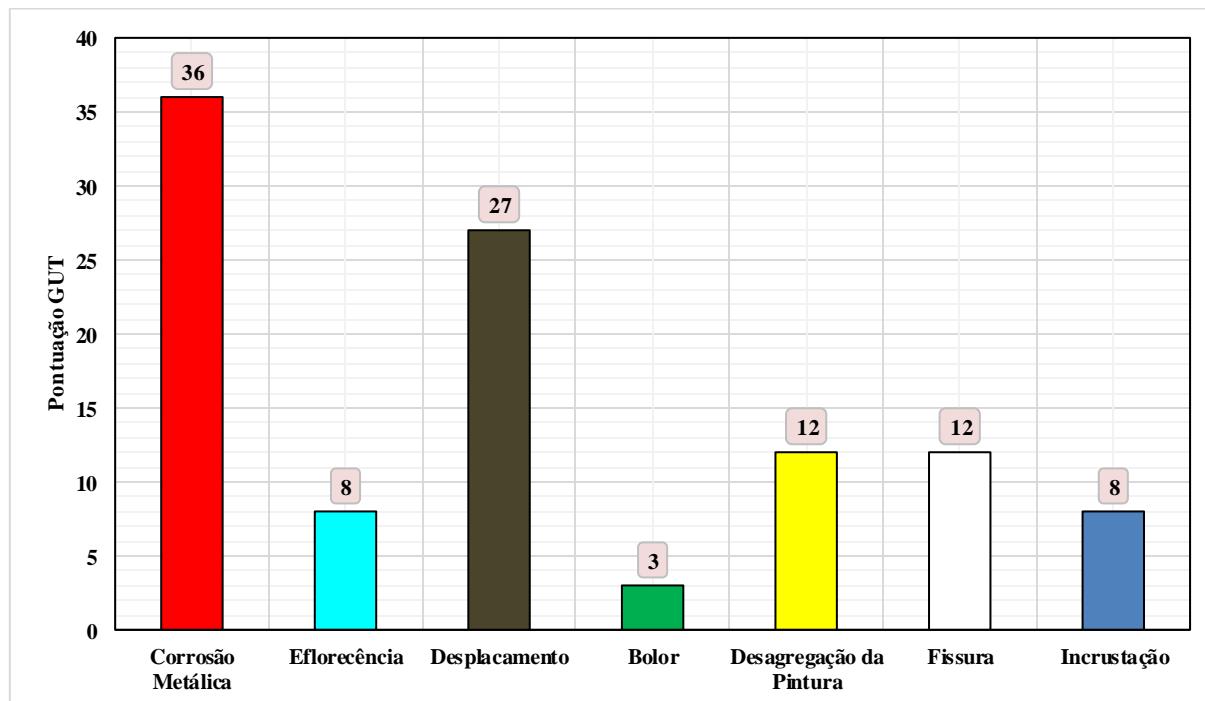
Quanto à parte inferior da ponte, é necessário abordar as seguintes considerações. Nessa seção, assim como nas outras mencionadas, identificaram-se áreas com evidências de corrosão das armaduras, chegando até mesmo à exposição ao ambiente agressivo.

Neste trecho, também foram identificadas duas fissuras, uma na laje e outra na viga transversal. É importante destacar que, por ser uma fissura paralela às armaduras, existe a possibilidade de estar relacionada à corrosão da armadura. Na fissura retratada na foto à direita, observa-se não apenas a fissura em si, mas também a presença de eflorescência, evidenciada pelas manchas esbranquiçadas ao longo da fissura.

Descrição	Gravidade	Urgência	Tendência	Pontuação	Prioridade
Corrosão Metálica	3	3	4	36	I
Eflorencênia	2	2	2	8	IV
Desplacamento	3	3	3	27	II
Bolor	1	1	3	3	V
Desagregação da Pintura	2	2	3	12	III
Fissura	3	2	2	12	III
Incrustação	2	2	2	8	IV

Figura 14 – Incidência das pontuações das manifestações patológicas encontradas no quarto tramo (Vista inferior da ponte).
