Recuperação estrutural na Ponte da Torre: identificação e análise de manifestações patológicas, ensaios e soluções adotadas.

Este artigo apresenta as principais manifestações patológicas identificadas na Ponte da Torre, os ensaios destrutivos e não destrutivos realizados para diagnósticos assertivos que comprovam o comprometimento estrutural bem como os métodos adotados para recuperação desta Obra de Arte Especial (OAE). Foram realizados os ensaios de extração de testemunhos, potencial de corrosão, resistividade elétrica superficial, carbonatação, pacometria, perfil de cloreto e ensaio de resistência à compressão. A Ponte da Torre é uma ponte com alta relevância arquitetônica e viária para a cidade do Recife, atendendo as solicitações de tráfego da zona norte da capital pernambucana. Reconhecendo sua relevância, é evidente a necessidade de preservar esta OAE para as futuras gerações, incorporando os princípios de conservação, recuperação, restauração e, mais recentemente, sustentabilidade. Este estudo se insere na prática e execução de projetos, intervenções e requalificações na cidade contemporânea, onde a influência da classe de agressividade ambiental pelo meio em que está inse

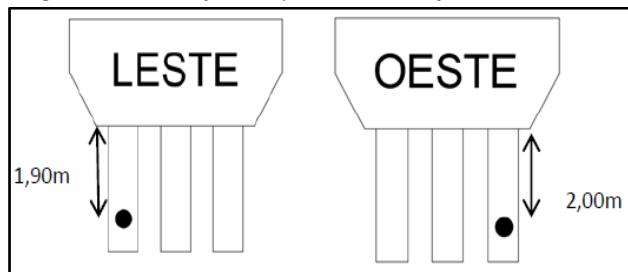
Figura 5 – Localização dos pontos de extração de testemunho

A extração de testemunhos é o método inicial de ensaio que retirou uma amostra de um tubulão de cada lado, como mostra a Figura 5. De acordo com a NBR 7680 (2015), os resultados obtidos através deste procedimento podem ser utilizados para a aceitação do concreto em caso de não conformidades para a avaliação da segurança estrutural da obra em andamento ou para verificação da segurança estrutural de uma obra existente. A análise dos testemunhos mostra a existência de duas camadas internas que possivelmente foram executadas em períodos diferentes, pois os concretos não apresentam ligação entre eles, apesar de apresentarem o mesmo traço.
