## **Avaliação do sistema de microdrenagem visando à sustentabilidade de área urbana com problemas de alagamentos e influência das marés**

*Assessment of the micro-drainage system to the sustainability of urban area with tidal influence and flooding problems*

**Marcos Antonio Barbosa da Silva Junior**

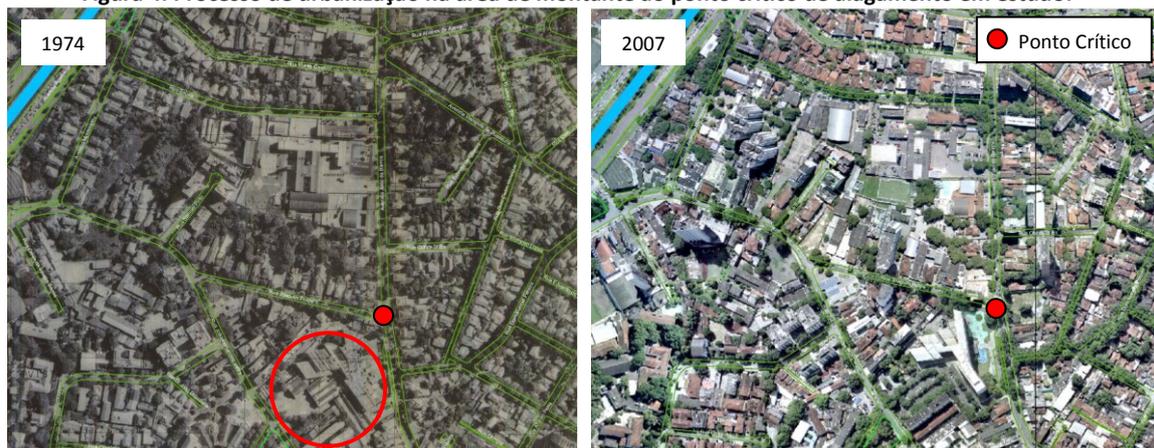
**Figura 4: Processo de urbanização na área de montante ao ponto crítico de alagamento em estudo.**

O processo de urbanização na área, assim como para todo o Recife, ocorreu principalmente a partir de 1970, como reflexo do aumento populacional registrado entre o período de 1940 a 1970. A Figura 4 mostra imagens históricas aéreas da área de estudo, datadas dos anos de 1974 e 2007. Nelas, observa-se que não houve avanços significativos no processo de ocupação, uma vez que sua consolidação se deu antes deste período, quando o bairro da Soledade pertencia ao bairro da Boa Vista. Apesar disso, é possível observar algumas mudanças caracterizadas pelo processo de verticalização, com a construção de mais edifícios, como o prédio da Companhia Elétrica de Pernambuco - Celpe, em destaque na Figura 4.

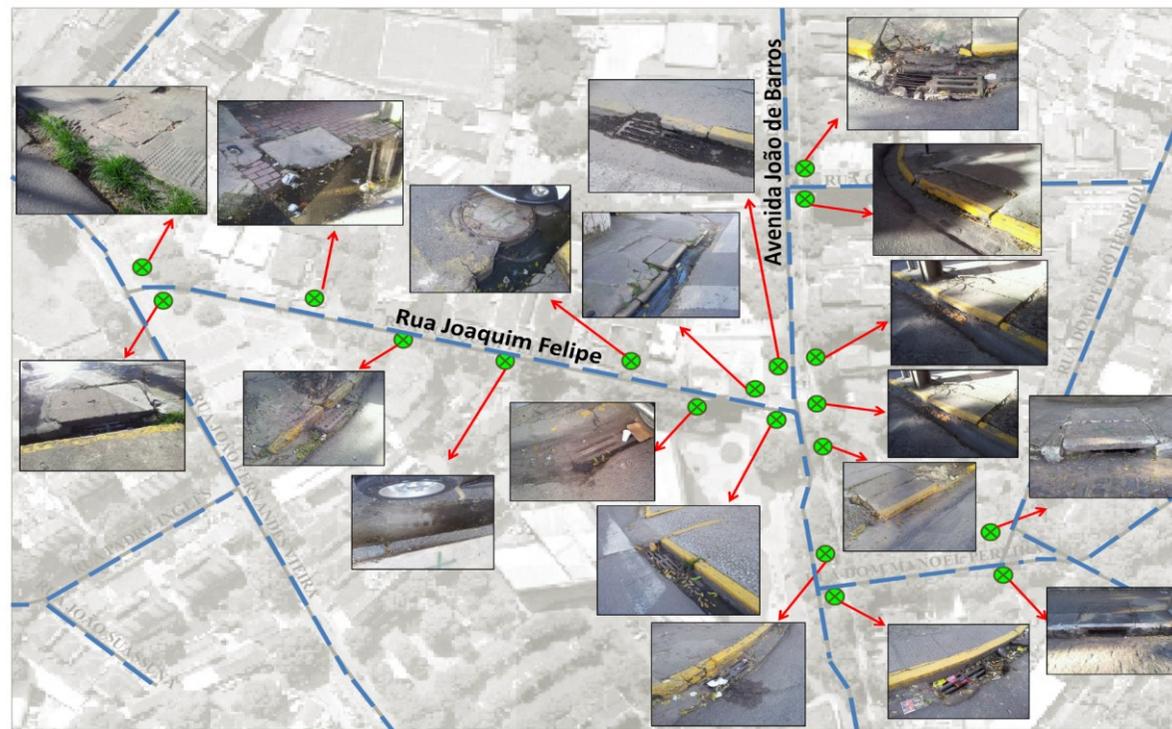
Figura 14: Mapeamento dos principais elementos de drenagem da área em estudo.

Alguns edifícios possuem drenagem direta para a rua, sem que haja uma detenção de parte do volume da água de chuva contribuinte à via, gerando, dessa forma, um incremento significativo de volume escoado pela rede de drenagem já deficiente (Figura 12). Verificou-se, ainda, a presença de esgoto a céu aberto, percorrendo pelas sarjetas e desaguando nas bocas de lobo, comprometendo ainda mais a eficiência do sistema de drenagem local (Figura 13). A Figura 14 mostra um mapeamento realizado durante as inspeções de campo, a partir dos registros fotográficos dos elementos de drenagem identificados na área de estudo.

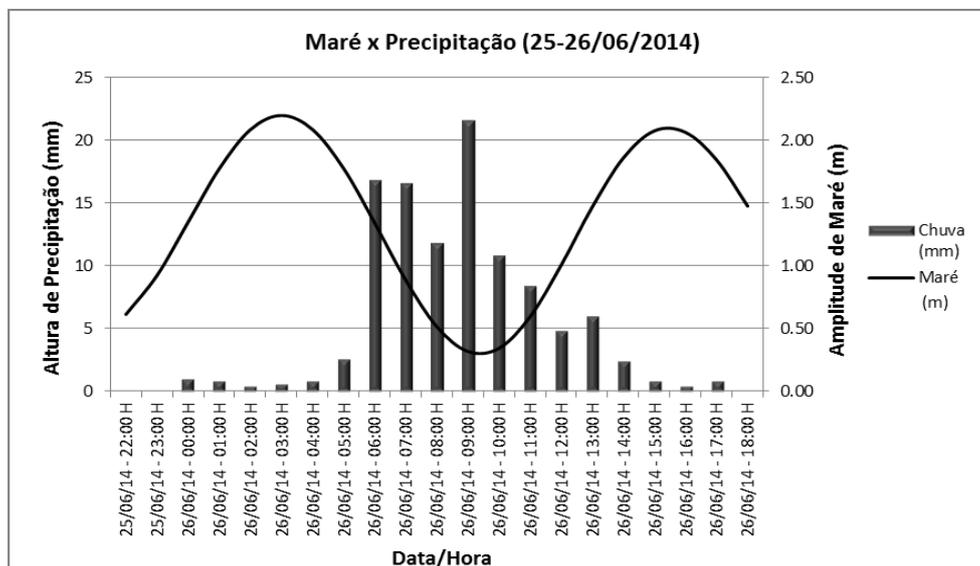
Figura 15: Gráfico com a relação precipitação x maré entre os dias 25 e 26 de junho de 2014.

Entre os dias 25 e 26 de junho de 2014, a Região Metropolitana do Recife sofreu com um evento extremo de precipitação, que causou vários transtornos à população. Segundo dados do Instituto Nacional de Meteorologia (Inmet), o total precipitado na estação automática Recife-303A entre 22h do dia 25 e 18h do dia 26 foi de 107,6 mm, correspondente a 35% do total da média do mês de junho. A maior parte do total precipitado neste dia concentrou-se num curto período, tendo precipitado 66,80 mm entre 6h e 10h do dia 26. Na oportunidade a maré estava baixa, atingindo a baixa-mar de 0,30 m às 9h45 (Figura 15).
