## Os suportes para ar-condicionado dos edifícios: Desafios de uma cidade sustentável

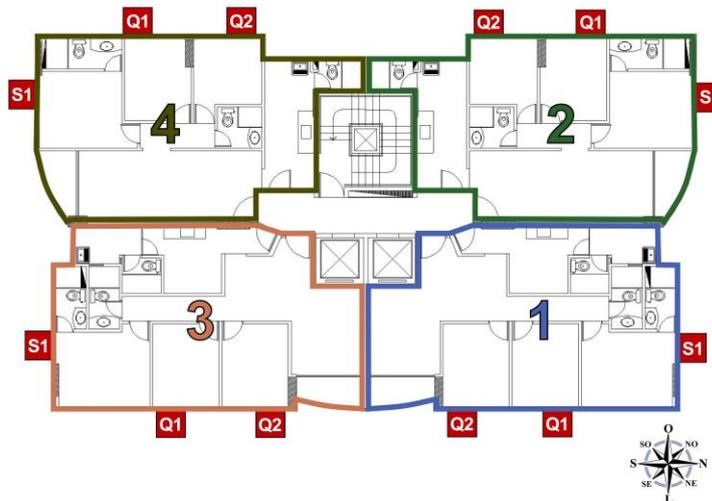
Figura 2 - Classificação das caixas para ar-condicionado.

Os blocos foram separados conforme os projetos do condomínio, com a denominação A e B e a separação por Unidade Habitacional com as terminações de 1 a 4. Em seguida, os três quartos foram classificados em S1, Q1 e Q2, em razão dos suportes de concreto armado para ar-condicionado de cada um deles, conforme Figura 2.

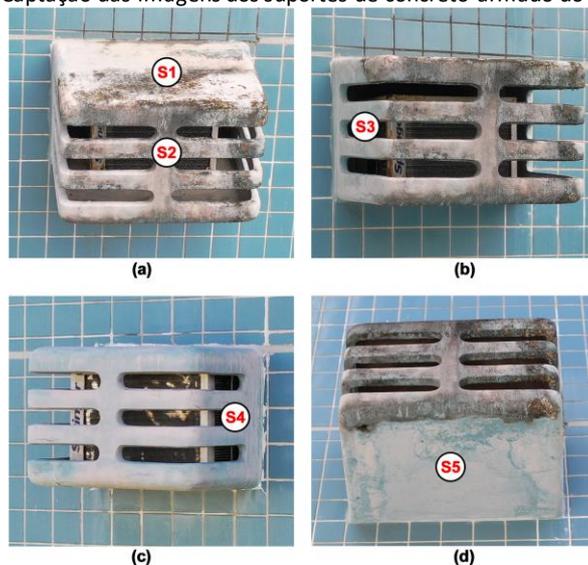
Figura 3 - Captação das imagens dos suportes de concreto armado do tipo janela.

Na Figura 3 estão demonstradas como foi realizada a captura das imagens: S1 – face superior; S2 – face frontal; S3 – face esquerda; S4 – face direita e pôr fim a S5 – face inferior.

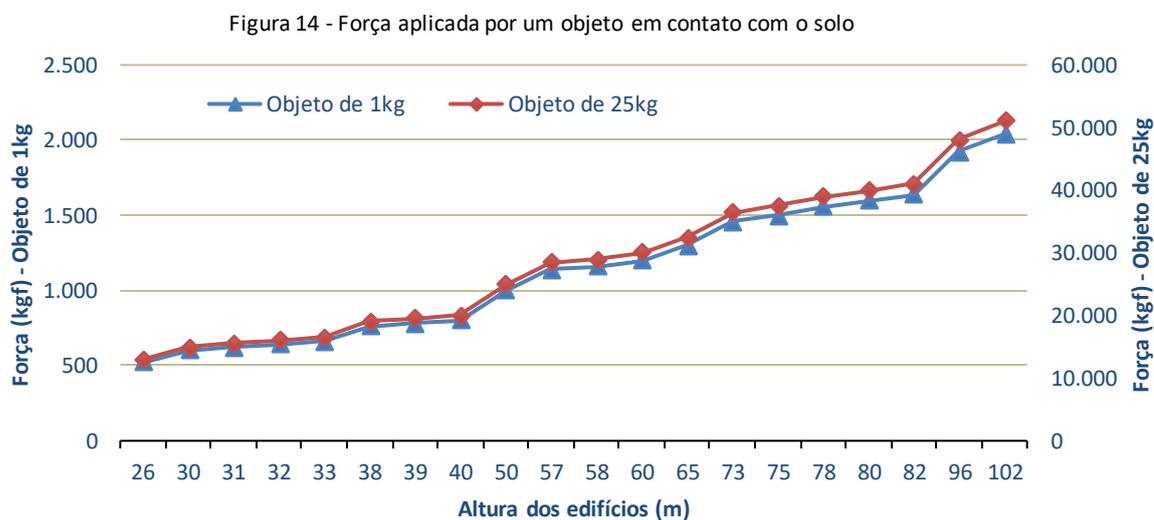
Em um estudo de (SILVA; MONTEIRO, 2020) sobre suportes para aparelhos de ar-condicionado, calculou-se a força (kgf) que partes de um suporte de concreto exerce ao cair no solo, para objetos de 1 kg e 25 kg, partindo de alturas de 26 m até 102 m, como pode ser visto na Figura 14.
