Análise de correlação das manifestações patológicas em fachadas de prédio caixão: estudo de caso em Jaboatão dos Guararapes-PE

O prédio caixão conhecido como Bloco 89, está situado no bairro Curado 4, em Jaboatão dos Guararapes. O bloco foi construído em 1978 pela Companhia de Habitação Popular do Estado de Pernambuco (COHAB-PE), hoje chamada de CEHAB (Companhia Estadual de Habitação e Obras) (Davidson, 2018). Localizado na zona Oeste da Região Metropolitana do

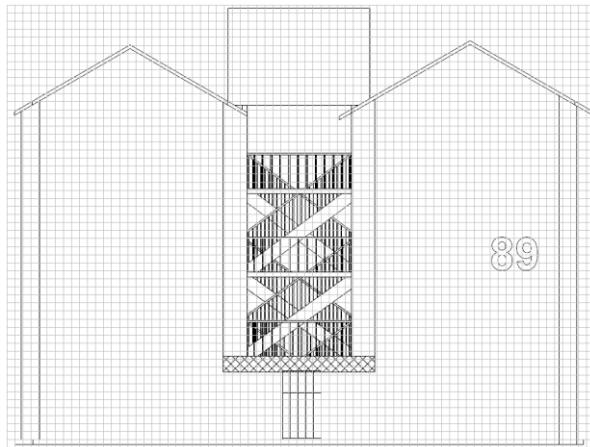
Figura 2 – Malha sobreposta aos mapas de danos

Uma malha de 0,25x0,25m foi sobreposta aos mapas de danos elaborados, com o objetivo de se quantificar a ocorrência de cada manifestação patológica nas fachadas (Figura 2).

A densidade da malha foi determinada a partir da escala das manifestações no mapa, visando obter uma precisão adequada na coleta de dados. Com isso, a razão entre os quadrantes contendo uma manifestação e a malha total, resultou no percentual da manifestação por fachada.
