## **Gestão ambiental na ponte Santa Isabel: levantamento de manifestações patológicas por meio de mapa de danos**

*Environmental management at Santa Isabel bridge: survey of pathological manifestations through damage mapping*

**Camila Marques do Rêgo Gonzaga**

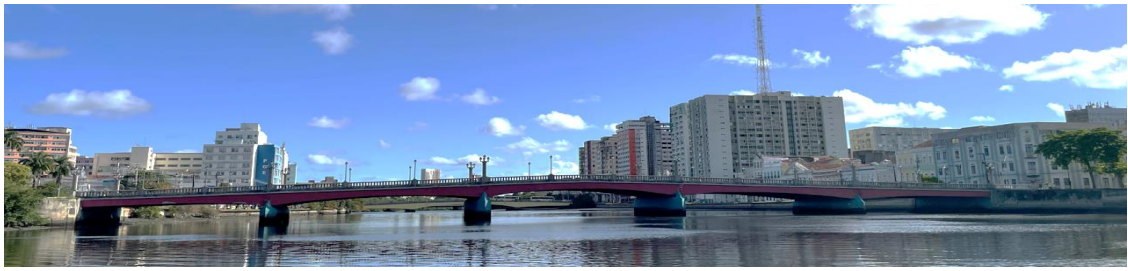
Figura 2: Vista panorâmica da fachada da Ponte Princesa Isabel, 2022.

Na realização da análise da ponte em estudo, foi optado pela execução de inspeção visual, com o intuito de elaborar um levantamento de como a ponte se encontrava no momento do levantamento. A inspeção visual foi realizada em março de 2022, com a ajuda de um barqueiro local que auxiliou na locomoção até a ponte estudada para levantamento de dados, que se deu por registros fotográficos e gravações de vídeos. A Figura 2, mostrada a seguir, é uma vista panorâmica da fachada da Ponte Princesa Isabel, no ano de 2022.

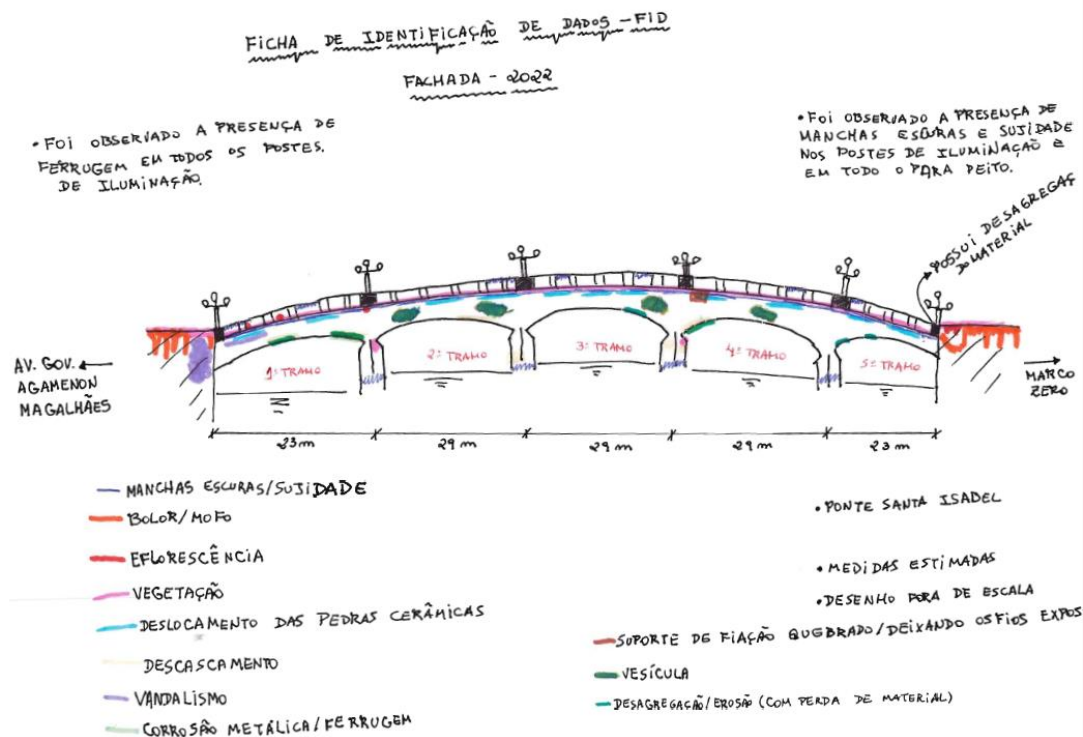
Figura 4: Ficha de Identificação dos dados da vista panorâmica da fachada da Ponte Princesa Isabel, 2022.

Para o processo de elaboração da ficha de identificação de dados, foi levado em consideração todo o material obtido nas vistorias realizadas, visto que a ficha se torna uma extensão da inspeção, se resumindo a um memorial descritivo do que foi levantado. As fichas são montadas com a inspeção ainda recente na memória, possibilitando relatos mais precisos, com o auxílio das imagens adquiridas. A FID foi um relato feito a mão livre, sem medidas nem escalas, mas de modo que possa ajudar a entender e traduzir as fotografias obtidas nas vistorias. Na Figura 4, apresentada a seguir pode-se observar a FID da fachada, elaborada com os dados da inspeção visual de março de 2022.
