DEPOSIÇÃO IRREGULAR DE RESÍDUOS NO LEITO DAS RUAS DE OURINHOS E AUMENTO DAS ENXURRADAS E INUNDAÇÕES

DUMPING DEBRIS IRREGULAR IN OURINHOS STREETS AND INCREASE OF FLOODING AND FLOODS

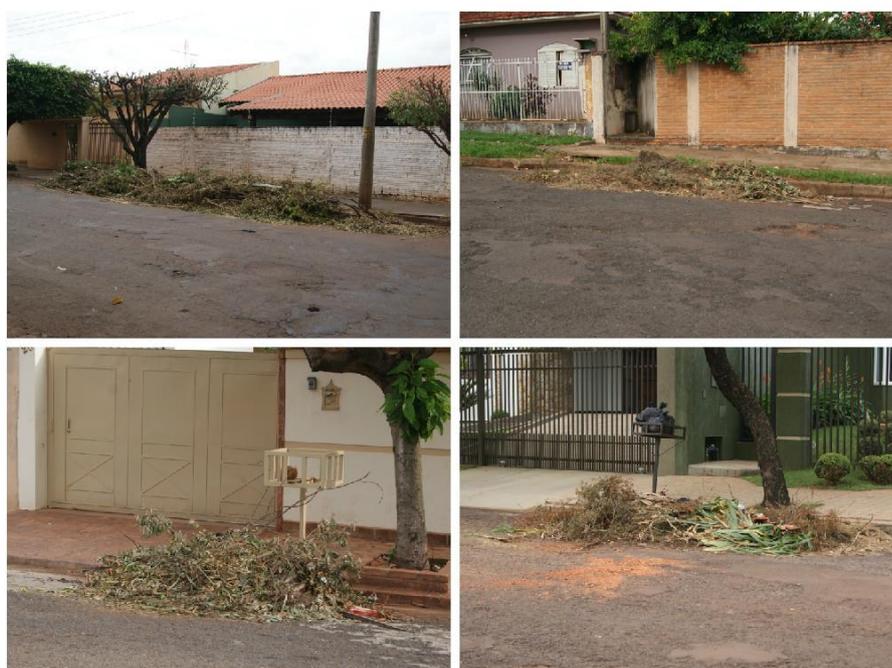
Figura 2 – Fotografias de galhos e folhas localizados no bairro Jardim Paulista.

Nos levantamentos realizados na área de estudo, foram encontrados depósitos de entulhos em todas as ruas, contabilizando-se 38 montes com os mais diversos tamanhos e com variados tipos de materiais, como resíduos de construção, restos de poda, sacolas plásticas, papéis, sofás, etc., como se pode observar na figura 2, na qual se pode verificar grande quantidade de folhas e galhos provenientes de podas, depositados nas beiradas das ruas, exatamente no local por onde a água da chuva deve escoar. Pelas avaliações feitas *in loco* verificou-se que em alguns casos, o material já se encontrava no local há dias ou semanas.

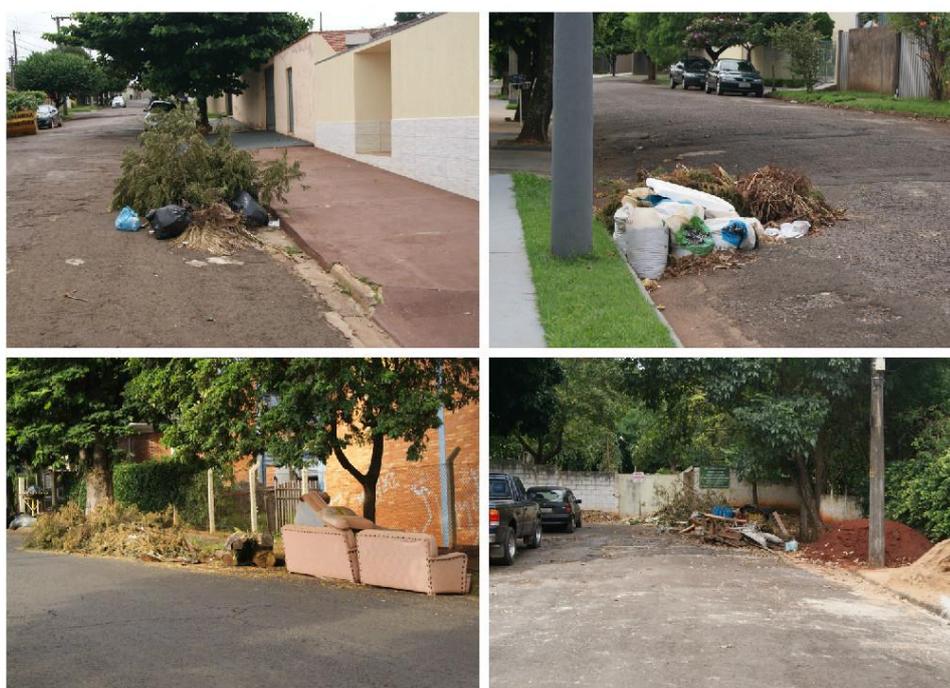
Figura 3 - Fotografias de entulhos e galhos localizados no bairro Jardim Paulista.

A figura 3 mostra fotografias contendo, além de folhas, galhos e restos de poda, também sacos plásticos, entulhos e resíduos domésticos, que incluem cama e sofá. Também se observou a ausência de lixeiras para acondicionamento de sacos plásticos nas calçadas em frente às residências, o que indica o costume de depósito desse tipo de lixo ao longo da rua, e a cultura de transformar o problema particular em público. Isto confirma o exposto por Tucci (1997) que “à medida que a cidade se urbaniza aumenta a produção de resíduos sólidos o que causa a deterioração da qualidade da água”.

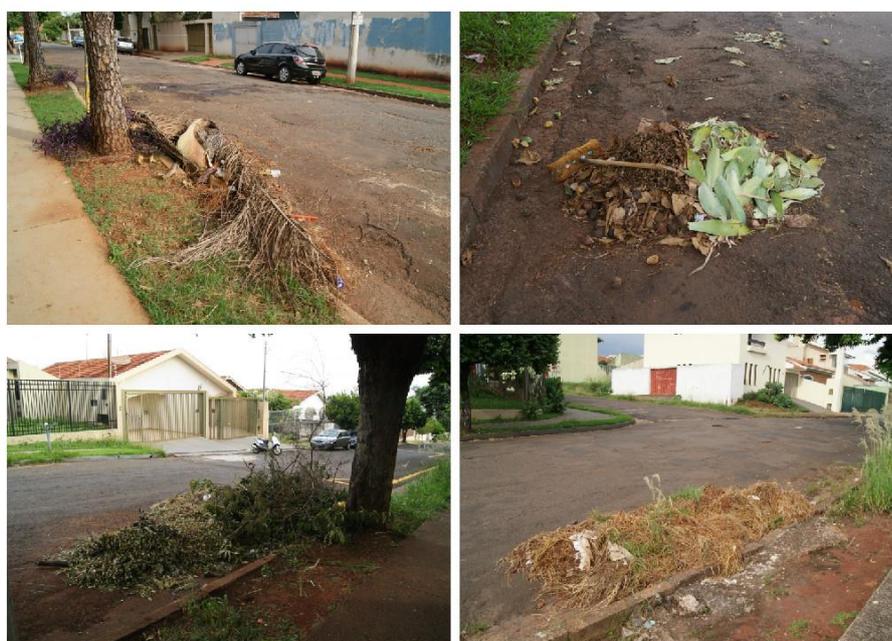
Figura 4 – Resíduos variados encontrados na área de estudo.

Na figura 4, além das folhas e galhos, comuns em todas as ruas, encontram-se também materiais jogados pelos pedestres, como copos de plástico, papéis e embalagens. Verificou-se que existem montes de entulhos que já se encontram há tanto tempo no eixo da rua que já apresentam grama e ervas daninhas, sendo lugar propício para a proliferação de animais peçonhentos e insetos, como o *aedes aegypti*, que no verão de 2015 causou inúmeros casos de dengue na área estudada. Este aspecto também é visível nos terrenos baldios existentes no local.

Estas situações também causam problemas como a poluição e a contaminação dos corpos hídricos, com o lixo sendo transportado até o rio, e a proliferação de insetos que se criam nos vasilhames que em dias de chuvas mais fracas se enchem de água e facilitam a eclosão de ovos de várias espécies, como do mosquito da dengue.

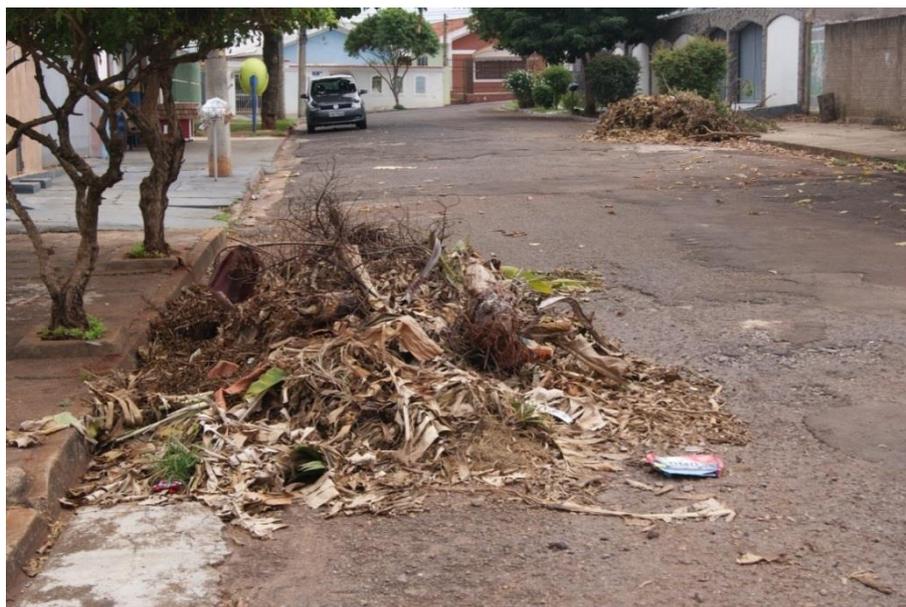
Figura 5 – Dois depósitos de resíduos de poda na mesma rua.

Na figura 5, observam-se dois depósitos muito próximos um do outro, tendo sido feitos por moradores distintos, e contando com o mesmo tipo de material (restos de coleta de lixo e material resultante de podas) evidenciando que o depósito de restos na rua é um hábito da população deste bairro e, também do município de Ourinhos.

A grande quantidade de lixo depositado no eixo das ruas pode derivar em inúmeros problemas tanto na arcada ambiental quanto na arcada social. Na parte ambiental, acarreta entupimentos de bocas de lobo em dias de chuva, o que pode levar a enxurradas nas vertentes, potencializadas em áreas muito íngremes, e

inundações das regiões mais baixas do relevo. Destaca-se o fato de que as enxurradas e as inundações têm aumentado nos últimos anos, devido à alta taxa de impermeabilização das ruas e dos quintais e à grande quantidade de resíduos e entulhos depositados nas bordas das ruas.

A prefeitura deve adotar sistemas de coleta semanal, com dia fixo e divulgar a população para que esta acondicione os materiais adequadamente até o dia do recolhimento desses materiais.

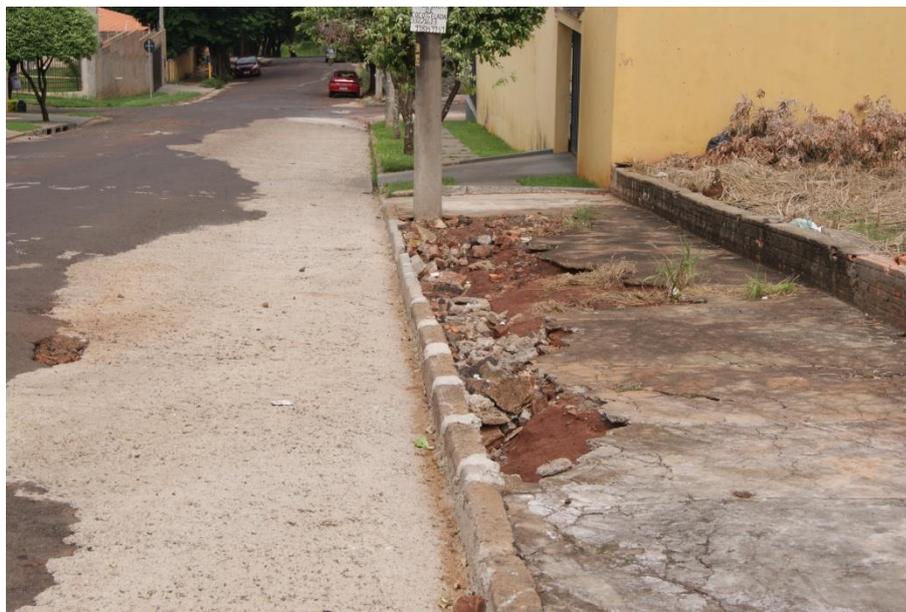
Figura 6- Calçada destruída pelas chuvas de dezembro de 2014

Esta condição tem destruído as estruturas urbanas como asfalto, calçadas e bocas de lobo, conforme pode ser visto na figura 6. Nela é mostrado que mesmo a prefeitura tendo cimentado parte da rua que foi destruída na chuva de 26 de setembro de 2014, a água acumulada em grande volume continua destruindo a mesma e, atualmente, avança sobre a calçada, cujo material é menos resistente ao poder erosivo da água.
