Periódico Eletrônico

ISSN 1980-0827
Volume 9, Número 2, 2013

Bacias Hidrográficas, Planejamento e
Gestão dos Recursos Hídricos

O SISTEMA LAGUNAR DE MARICÁ: UM ESTUDO DE IMPACTO AMBIENTAL

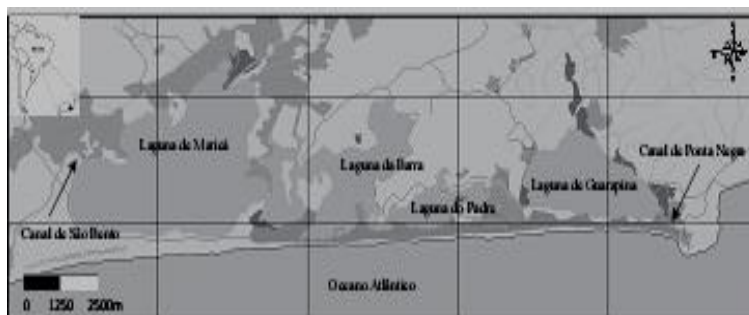
Figura 1 - Sistema Lagunar - Maricá- RJ

O projeto PLANÁGUA destacou o trecho do litoral, que vem experimentando um rápido processo de urbanização, em torno das lagoas de Maricá (sistema lagunar de Maricá-Guarapina), cujas medidas totalizam 37,7km², distribuídas da seguinte forma: Maricá (19,05 km²); Barra (9,0 km²); Padre (2,7 km²) e Guarapina (6,5 km²), consideradas as medidas oficiais.

de medição, pelo projeto PLANÁGUA (fig.1)⁴, cujos resultados foram maiores dos que os obtidos no passado pela carta municipal náutica de 1945.

Nos anos 50, somente havia as informações da carta municipal náutica da região, nessa época, os governantes executaram a abertura de dois canais artificiais, e então as águas deste sistema lagunar escoavam para o mar. Um desses canais, de forma natural, (fig. 1) fica localizado na restinga, denominado de Canal de São Bento, no trecho limítrofe com a Lagoa da Barra, onde há um local de menor resistência ao fluxo da água do mar, de natureza exclusivamente arenosa e com pequena largura, ele se abria naturalmente ou com ajuda dos pescadores.

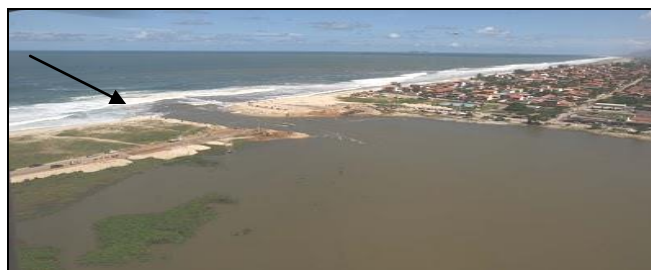
O outro escoadouro artificial, construído em 1951⁵ com auxílio de maquinário, constitui-se do Canal da Ponte Preta (fig. 2), que liga a Lagoa de Guarapina ao mar.

Figura 2 - Canal da lagoa (Ponta Negra) - Maricá
Fonte: <http://www.ecodebate.com.br>

O canal de Ponta Negra construído com planejamento ambiental permite até hoje, quando aberto, o escoamento das águas das lagoas. Sendo consenso, na literatura sobre o tema, que essa abertura rebaixou ainda mais o nível d'água do sistema lagunar de Maricá como um todo. A obra trouxe drásticas modificações ambientais para o sistema, como a redução da produtividade pesqueira na região de Maricá com a diminuição do espelho d'água.

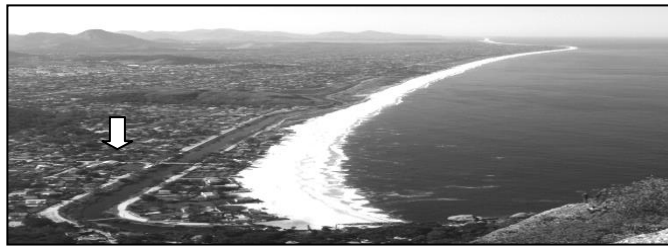
Temos também o Canal da Costa (fig. 3), com cerca de 5 km de extensão, ligando a Lagoa de Maricá à praia de Itaipuaçu, que funciona mais como uma 'vala' de drenagem dos campos outrora alagadiços.

Figura 3. Canal da Costa

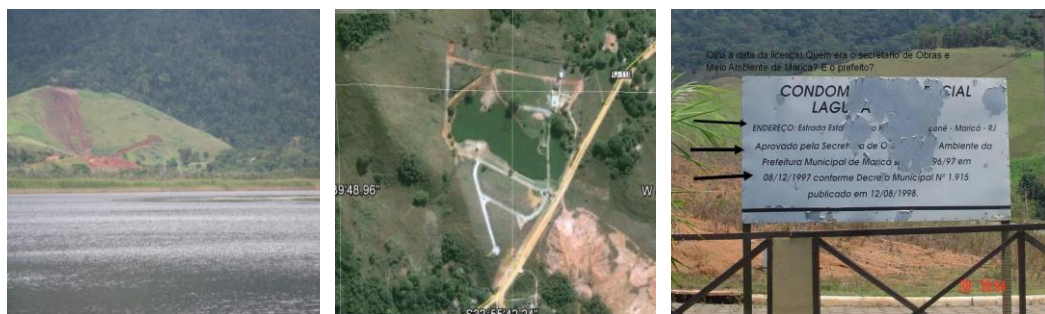
Figura 3- Condomínio em Condomínio

Fonte: Deslizamento do Morro onde um condomínio esta sendo loteado em 2010.

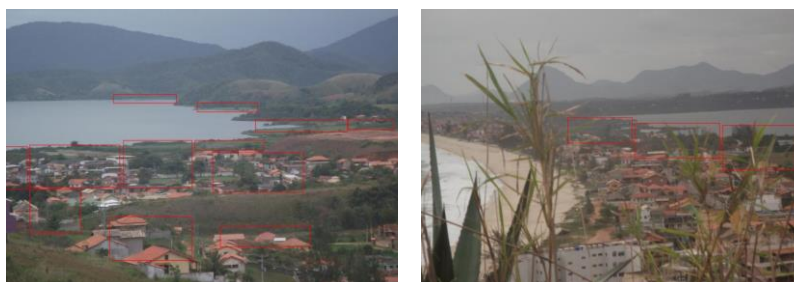
Figura 4- Condomínio Green Park e Construções sobre as lagoas.

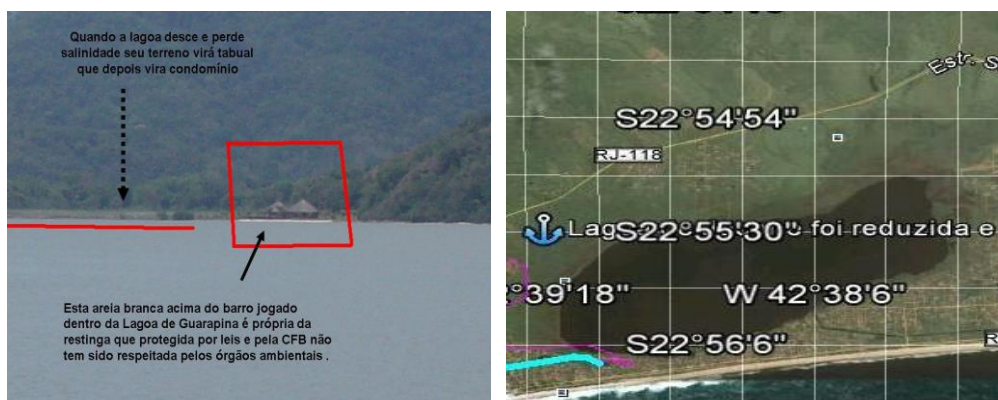
Figura 5- Construções sobre as lagoas depois da diminuição do espelho d'água.

As setas indicam o nível da lagoa no passado em períodos de cheia, e ou, época de chuvas. O Plano de Manejo para a APA definiu as áreas desprovidas de vegetação (possuindo apenas areias e pedras), como em alguns campos de dunas, consideradas áreas degradadas quando, na verdade são características do ecossistema, pertencentes ao cordão arenoso, elemento estrutural da feição geomorfológica. Além de ser um fundamental aporte de areia para a defesa e equilíbrio da costa do estado do Rio de Janeiro e da Região Sudeste.
