**Avaliação das condições de acessibilidade em edificações públicas de serviço
de assistência social em Recife-PE**

*Evaluation of accessibility conditions in public buildings of social assistance service in
Recife-PE*

O objetivo deste trabalho é avaliar as condições de acessibilidade das edificações públicas municipais do Recife que oferecem serviços de assistência social.

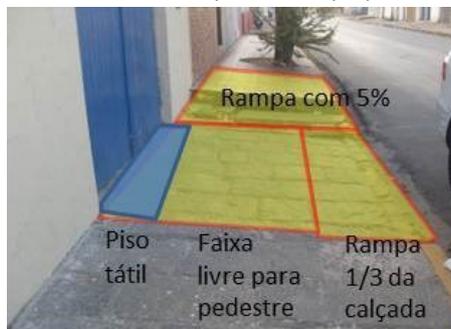
A partir da análise das observações feitas a partir *check list* fundamentado na NBR 9050/2015 (ABNT, 2015) sobre as condições de acesso ao interior das unidades públicas municipais do Recife, em relação ao item estacionamento, observou-se que apenas quatro prédios possuem área de estacionamento própria, contudo, nenhuma se apresentou com a sinalização exigida pelos art. 07º e art. 11º da Lei 10.098/2000 (BRASIL, 200b) e art. 25º do Decreto nº 5.296/2004 (BRASIL, 2004). Além disso, observou-se nesses prédios que o portão para entrada de veículos possui rampa obstruindo a faixa livre de 1,20 e ocupava mais de 1/3 da calçada, estando em desacordo ao art. 9º do decreto nº 20.604/2004 (BRASIL, 2004), conforme mostra a figura 01. Os cinco prédios que não possuem estacionamento próprio também não possuem vagas demarcadas nas proximidades, conforme exige o item 5.5.2.3 da NBR-9050/2015 (ABNT, 2015).

Figura 1: Acesso de carros ao prédio com proposta de melhoria

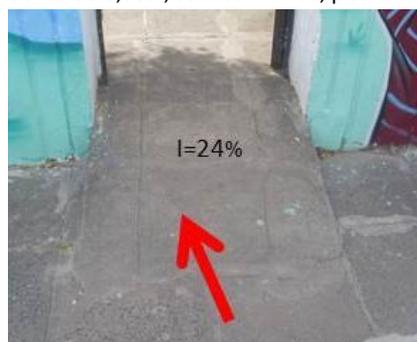
Em relação ao item Portas e rampa de acesso externo, apenas dois prédios atenderam aos requisitos solicitados pela norma vigente, os demais possuíam vão livre das portas menores que 0,80 m e as rampas com inclinação superior a 8,33% em descordo com os itens 6.11.2 e 6.5 da NBR 9050/2015, respectivamente, conforme mostra a figura 02.

Figura 02: Rampa com inclinação acima de 8,33%, sem corrimãos, piso tátil e ocupa parte da calçada externa.

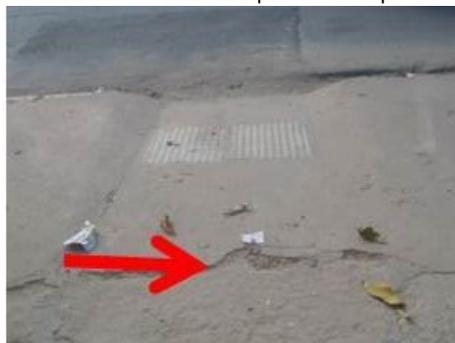
Apenas dois prédios atenderam ao item Passeio público quanto aos materiais de revestimento que devem ser aplicados no piso, estando estes se apresentando com acabamento com superfície regular, firme, estável e não trepidante, conforme exigido pelo item 6.3.2 da NBR 9050 /2015 (ABNT, 2015), apresentado na figura 03. Nesses prédios a largura das calçadas e sinalização tátil também se apresentaram de acordo com itens 6.12.3 e 5.4.6 da NBR 9050/2015 (ABNT, 2015), respectivamente.

Figura 03 - Rebaixo do meio fio em frente ao prédio e em piso danificado na calçada.

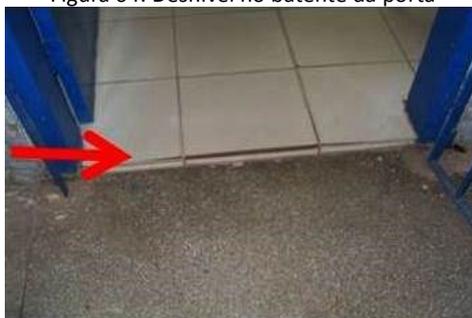
Em relação à análise feita dentro das edificações quanto as Rampas de acesso interno e Desnível, apenas três prédios atendiam aos itens 6.5 e 6.3.4 da NBR 9050/2015 (ABNT, 2015), respectivamente. De acordo com as observações realizadas, nos 6 demais prédios, as rampas se encontraram danificadas e não possuíam sinalização tátil e visual no piso, estando em desacordo com o que exige os itens 6.3.2 e 5.4.6 da NBR 9050/2015 (ABNT, 2015), respectivamente. Além de que os corrimãos não atendiam ao item 6.9.2.1 da NBR 9050/2015 (2015) e as portas de acesso às salas e recepção, conforme mostra a figura 04, possuíam desníveis superior ao que permite o item 6.3.4.1 da NBR 9050/2015 (ABNT, 2015).

Figura 04: Desnível no batente da porta

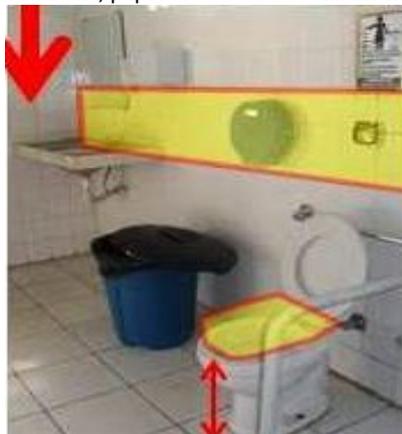
Sobre os sanitários acessíveis, apenas os prédios 3 e 5 não apresentaram sanitário específico para PcD. Os demais prédios atenderam parcialmente quanto às entradas independentes e dimensões acessíveis para manobra da cadeira de rodas, porém estão em desacordo com o item 7.7.2.3.3 da NBR 9050/2015 (ABNT, 2015), que trata da altura da bacia sanitária, como mostra a figura 05. Além disso, esses sanitários não apresentaram dispositivos de emergência e acessórios para os sanitários, estando em desacordo com os itens 7.1 e 7.3.8 da NBR 9050/2015 (ABNT, 2015), respectivamente. As barras de apoio das bacias, portas e lavatórios instalados se apresentaram com alturas ou localização incorretas estando em desacordo com os itens 7.6 e 7.8 da NBR 9050/2015 (ABNT, 2015).

Figura 05: Sanitário acessível com bacia baixa, papelreira acima da faixa de alcance e lavatório sem barra de apoio.

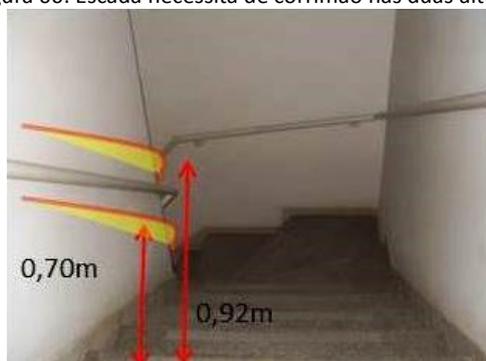
Com relação à Escada interna, apenas o prédio 01 possuía primeiro pavimento e não apresentou corrimãos nas duas alturas, como mostra a figura 06, sinalização tátil e circulação vertical de escada associada a uma rampa ou elevador, conforme exige os itens 6.9, 5.4.6 e 6.6 da NBR 9050/2015 (ABNT, 2015).

Figura 06: Escada necessita de corrimão nas duas alturas.

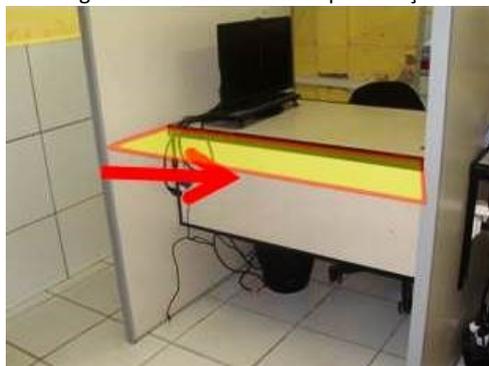
Sobre o item Rota acessível, não foi encontrado em nenhum dos prédios. Necessitando interligar, sinalizar e comunicar o portão principal de entrada, de pedestre e estacionamento, aos ambientes de atendimento ao público, através de sinalização visual, tátil, sonora de portas, horizontal, de degraus, nos espaços edificados de acordo com a NBR 9050/2015 (ABNT, 2015). O item Mobiliários, nos ambientes lotados pela recepção e salas de atendimento, os mesmos necessitam de ajustes para aproximação da cadeira de rodas, como mostra a figura 07, conforme item 9.2.1 da NBR 9050/2015 (ABNT, 2015).

Figura 07: Mobiliário sem aproximação

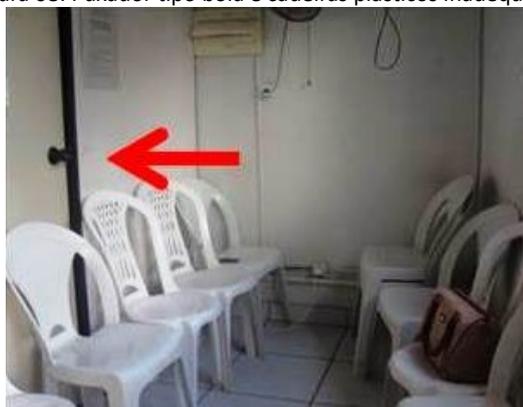
Figura 08: Puxador tipo bola e cadeiras plásticas inadequados

Na análise referente ao item Portas Internas, apenas o prédio 01 atendeu às exigências da NBR 9050/2015 (ABNT, 2015). Os demais prédios necessitam ampliar o vão de entrada para as salas para 0,80 m, instalar puxador horizontal na porta de entrada e mudar a maçaneta por tipo alavanca, conforme mostra a figura 08, a fim de atender os itens 7.11.5, 6.11.2.7 e 6.11.2 da NBR 9050/2015 (ABNT, 2015), respectivamente.

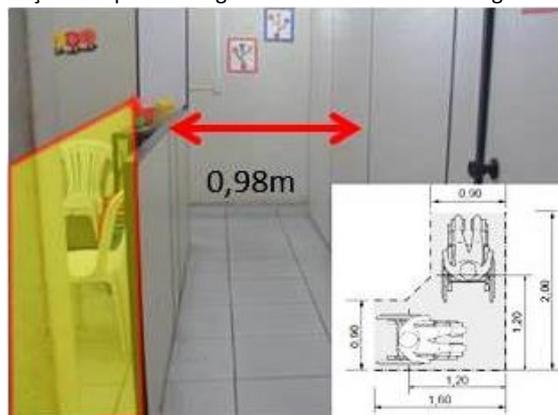
O último item da tabela analisado foi o item Circulação, e apenas o prédio 01 atendeu às exigências da NBR 9050/2015 (ABNT, 2015). Nos demais percebeu-se que as larguras das áreas de circulação são inferiores a 1,20m, o que impossibilita a manobra da cadeira de rodas para as salas de atendimentos e banheiros, conforme mostra a figura 09, estando dessa forma em desacordo com o item 6.11.1 da NBR 9050/2015 (ABNT, 2015).

Figura 09: Circulação não permite o giro da cadeira e detalhe de giro da NBR9050/2015
