Avaliação da qualidade habitacional da arquitetura modernista: estudo de caso em Bauru-SP

The evaluation of housing quality in modernist architecture: case study in Bauru-SP

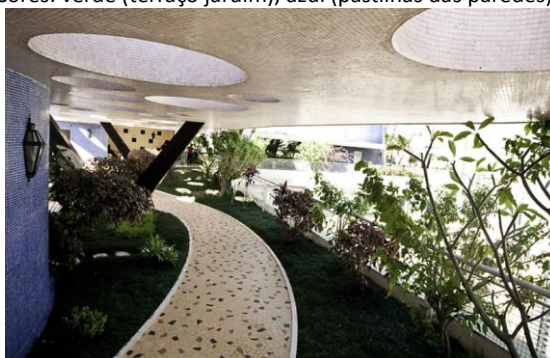
Figura 1: Edifício Bretagne. Cores: verde (terraço jardim), azul (pastilhas das paredes) e amarelo (mosaico do piso)

Uma das obras da arquitetura modernista que elucidam a citação acima é o Edifício Bretagne (Figura 1) do final da década de 50, autoria de João Artacho Jurado, localizado na cidade de São Paulo no bairro de Higienópolis. A concepção desse projeto pode ser notada pela sua composição expressiva de seus elementos arquitetônicos, que acompanha a tendência arquitetônica do período (terraço jardim) e utiliza uma linguagem própria (nacional).

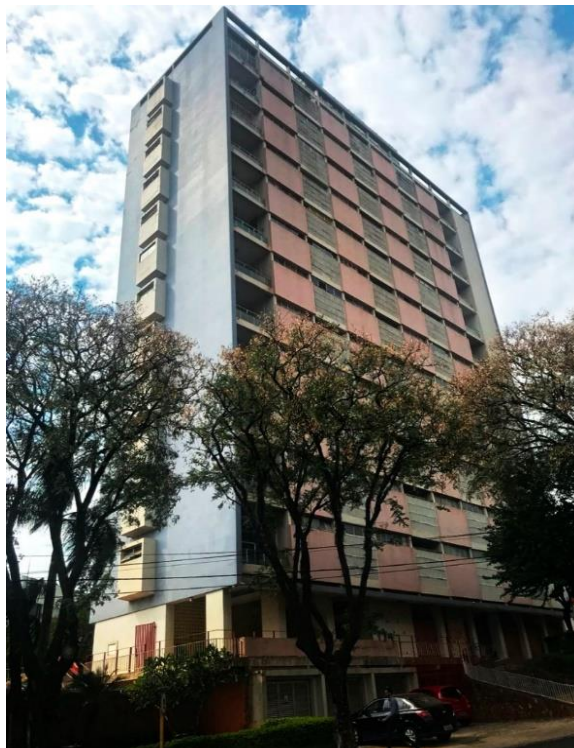
Figura 2 – Estudo de caso: Edifício Brasil Portugal

O objeto e estudo de caso é o Edifício Brasil Portugal, localizado na área central do município de Bauru-SP. O projeto é da década de 60 – tombado pelo Conselho de Defesa do Patrimônio Cultural de Bauru (CODEPAC) – de autoria do arquiteto português Fernando Pinho; expoente reconhecido pela qualidade arquitetônica de suas obras nas pesquisas de: Salcedo et al. (1999), Retto Júnior (2003), Ferraz (2003) e Pupim (2007). O prédio segundo Salcedo et al. (1999) foi construído em estrutura de concreto armado, apresenta fachada em formato retangular e implantação de acordo com as características climática e geográfica da cidade (Figuras 2 e 3).

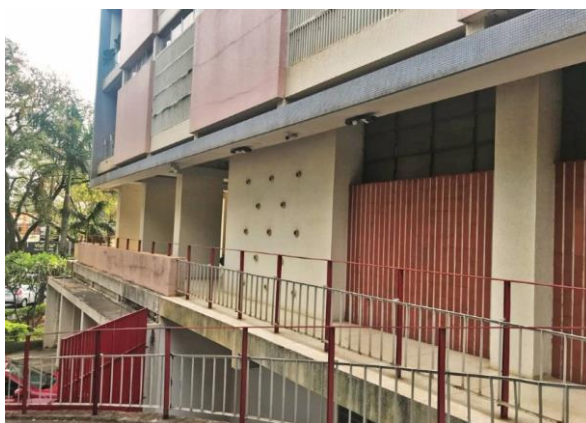
Figura 3 – Edifício Brasil Portugal: arquitetura modernista brasileira da década de 60

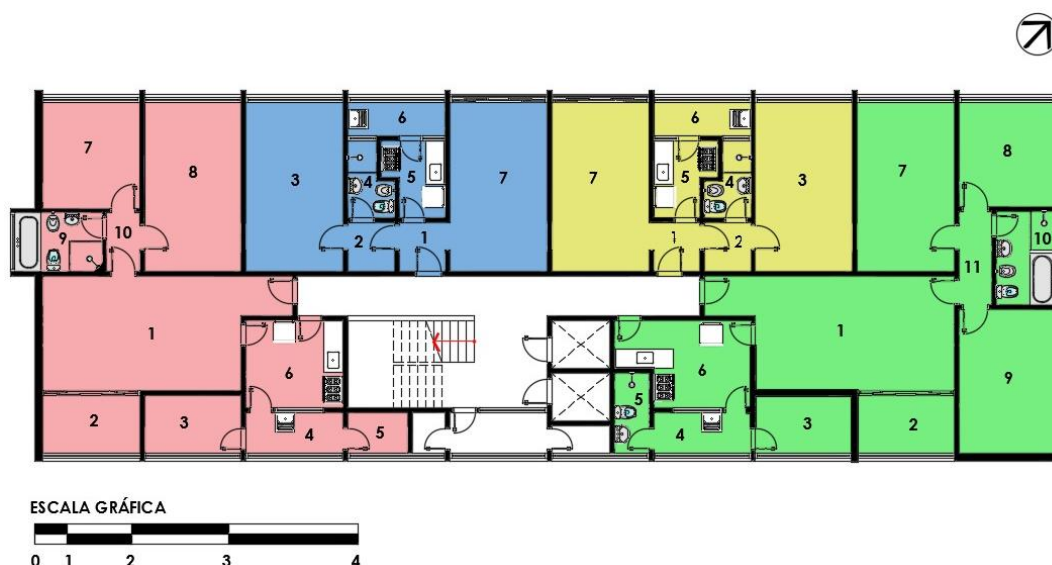
Figura 4 – Planta baixa do pavimento tipo do Edifício Brasil Portugal

Sobre os apartamentos¹, cada pavimento reúne quatro unidades residências com três tipologias, de: dois apartamentos de 1 dormitório (tipologia A: cores azul e amarelo); um de 2 dormitórios (tipologia B: cor rosa) e um de 3 dormitórios (tipologia C: cor verde) (Figura 4):

Tipologia A (cores: azul e amarelo): (1) vestíbulo ou hall de entrada (2,44 m²); (2) circulação (2,13 m²); (3) dormitório (15,42 m²); (4) banheiro (2,70 m²); (5) cozinha (3,84 m²); (6) área de serviço (3,09 m²); (7) sala (15,69 m²). Área interna total de 45,34 m².

Tipologia B (cor rosa): (1) sala de estar e jantar (21,83 m²); (2) sacada (5,40 m²); (3) costura ou dormitório de empregada (5,40 m²); (4) área de serviço (3,83 m²); (5) banheiro de empregada (2,34 m²); (6) cozinha (8,10 m²); (7) dormitório 1 (9,84 m²); (8) dormitório 2 (15,42 m²); (9) banho (4,85 m²); (10) circulação (1,81 m²). Área interna total de 78,82 m².

Tipologia C (cor verde): (1) sala de estar e jantar (21,83 m²); (2) sacada (5,40 m²); (3) costura ou dormitório de empregada (5,40 m²); (4) área de serviço (3,83 m²); (5) banheiro de empregada (2,62 m²); (6) cozinha (9,90 m²); (7) dormitório 1 (15,42 m²); (8) dormitório 2 (9,69 m²); (9) dormitório 3 (15,35 m²); (10) banho (5,36 m²); (11) circulação (2,92 m²). Área total interna de 97,72 m².
