ACESSIBILIDADE NO PARQUE DO SABIÁ NA CIDADE DE UBERLÂNDIA (MG)

RESUMO

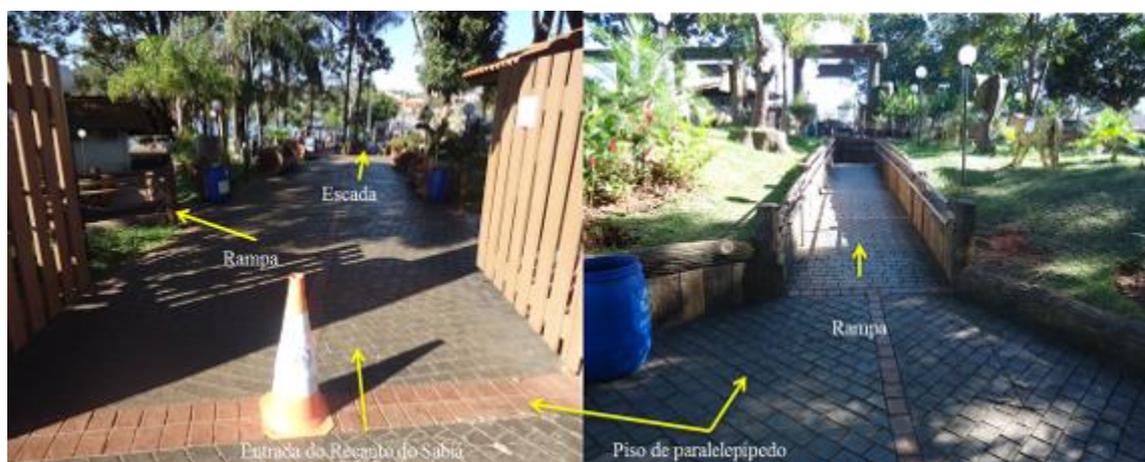
Figura 21: Área física do Recanto do Sabiá

É um espaço localizado no bairro Tibery, o espaço possui um jardim além de ser bem arborizado, na entrada há uma rampa para o acesso de pessoas com mobilidade reduzida e uma escada (ambas possuem barras de apoio dentro dos padrões da NBR 9.050) o que gera duas opções para o visitante acessar o local. Na sequencia é possível visualizar uma série de mesas com bancos. Há a disponibilidade de acesso a rede de internet wi-fi gratuita. Na entrada também é possível visualizar uma pequena cascata. O piso do local é confeccionado em paralelepípedo. Nas proximidades há o recanto do atendimento e algumas lanchonetes que não possuem rampas de acesso somente através de degraus ou escadas. A figura 2 traz uma vista da área física do recanto.

Outro aspecto no espaço é uma academia para a prática de exercícios físicos. É importante é a acessibilidade que o espaço possui, pois é composto por aparelhos adaptados para os cadeirantes e demais deficientes físico demonstrando a preocupação com a parcela da população detentora de mobilidade reduzida.

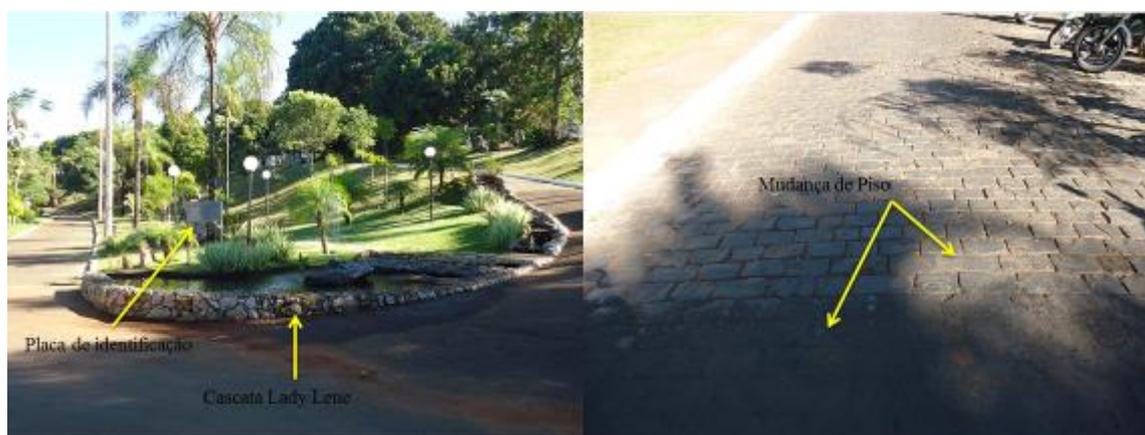
Figura 3: Vista parcial da área analisada

Localizado próximo a praça do Servidor é um espaço que possui uma pequena cascata que é separada do bosque o piso a principio é de paralelepípedo em um determinado ponto passa a ser asfáltico, o bosque possui uma rampa de acesso. A figura 3 demonstra uma vista parcial da área.

A partir da análise da área é possível verificar que antes dos espaços há um piso de paralelepípedo que irá dificultar a mobilidade dos usuários de cadeira de rodas, porém a cascata e bosque são locais para a contemplação da natureza o piso é asfáltico e liso o que facilita o deslocamento e o acesso das pessoas com mobilidade reduzida, sendo o piso de paralelepípedo um obstáculo.

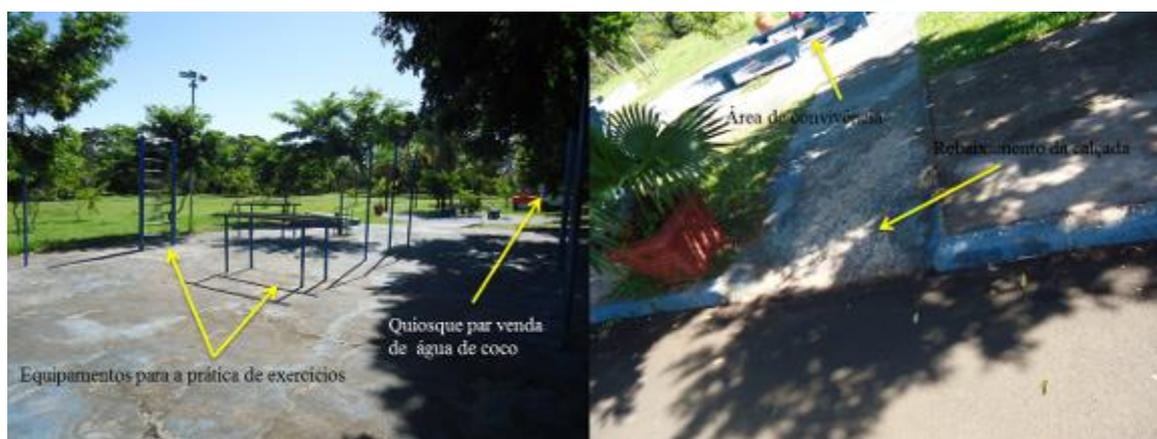
Figura 4: Vista parcial da área analisada

O espaço leva este nome devido às árvores de Pau Brasil presentes no local. É composto por um quiosque para venda de água de coco, uma praça de equipamentos para atividade física e mesas com bancos de cimento e sinalização visual. Para acesso ao espaço foram construídos dois rebaixamentos de calçada, onde o que dá acesso aos aparelhos de exercícios com piso regular e outro dando a praça de convivência, mas quanto ao piso que leva ao quiosque possui obstáculos. A figura 4 retrata uma vista parcial da área analisada.

Assim é possível verificar que o espaço de convivência e academia são acessíveis a todas as pessoas em decorrência do piso se uniforme e possuir rampas, porém não há placas de informação em braile o que dificulta a identificação do local pelos deficientes visuais. E o quiosque de venda de água de coco possuindo a altura do balcão que dificulta o acesso dos cadeirantes.

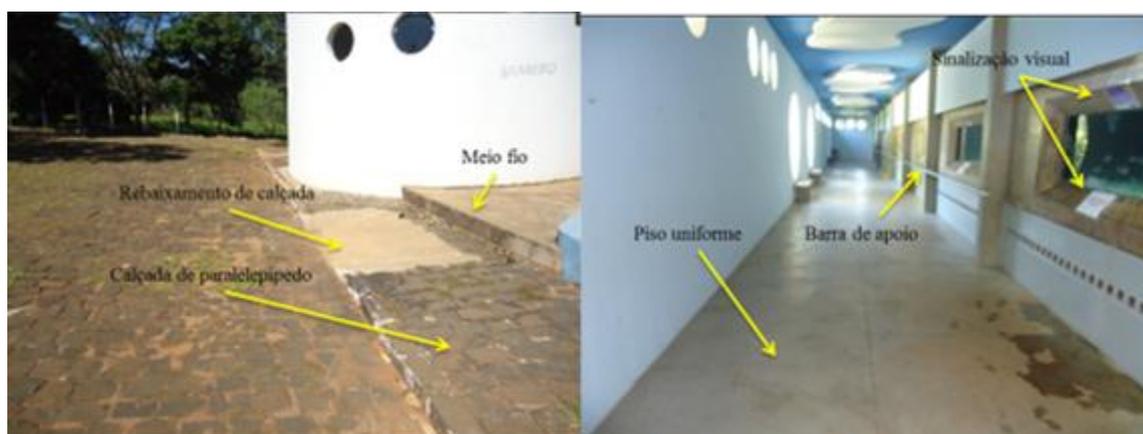
Figura 5: vista parcial do aquário

Localizado entre o recanto e o bosque Pau Brasil, no início o caminho que leva até o aquário é feito de asfalto liso, sem piso tátil, porém quando se chega ao portão de entrada ocorre uma modificação no piso, onde o mesmo deixa de ser asfalto e passa a ser de paralelepípedo. Possui placas indicativas de localização.

Logo após o portão há um jardim no formato de mandala, o piso é regular, mas com a presença de alguns buracos, possui rebaixamento tanto para a entrada quanto saída que dão acesso ao paralelepípedo. A figura 5 demonstra uma vista parcial da área de estudo.

Na entrada do aquário na esquerda há o rebaixamento de calçada (construído recentemente) e defronte ao mesmo há a presença de meio fio e um canteiro e a calçada com 1 metro de largura confeccionada de paralelepípedo, enquanto na parte esquerda há uma rampa improvisada que dá acesso direto a exposição de peixes que possui um rebaixamento que facilita o acesso o piso é liso e regular, não possuindo o tátil. Há a presença de barras de apoio dentro dos padrões da NBR 9.050 é de fácil circulação, todos os aquários possuem a informação sobre os peixes os quais cada um comporta.

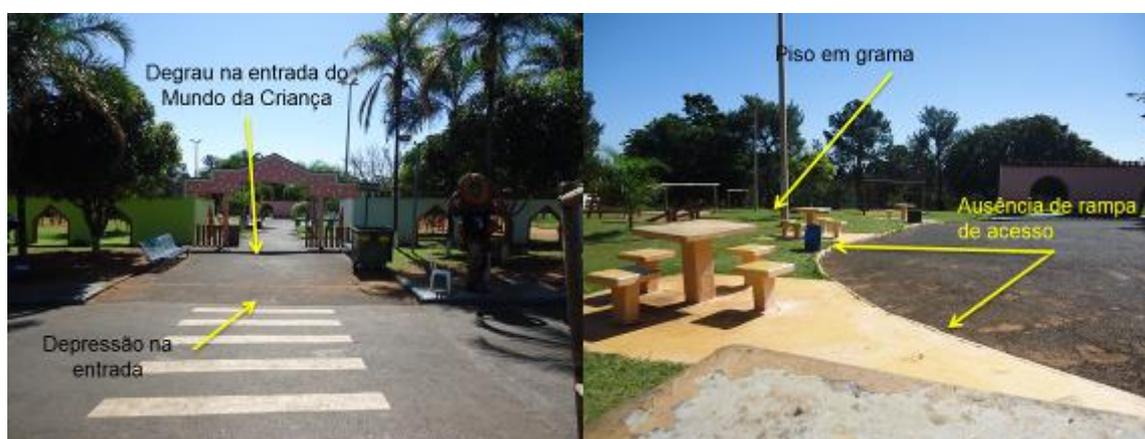
Figura 6: Vista parcial da infraestrutura do mundo da criança

Os brinquedos ficam sobre uma área gramada a qual dificulta o acesso de pessoas com mobilidade reduzida e cadeirantes, com destaque para o segundo citado, pois de forma alguma é possível que estas pessoas se desloquem de um lugar ao outro o que dificulta a sua mobilidade. A figura 6 demonstra uma vista parcial da infraestrutura do local.

Também não há piso tátil, sinalização sonora e visual, tornando difícil a identificação de informações básicas incluindo o nome do espaço para a sua identificação há apenas uma fachada no formato de castelo.

Há bebedouros confeccionados de cimento com azulejos que dão acabamento cada um com duas torneiras que variam de 80 a 90 centímetros sem o recuo para o encaixe de uma cadeira de rodas, além e estares distribuídos no espaço que como piso possui um gramado.

Outro agravante são os banheiros, separados em feminino e masculino, não possui uma passarela com piso tátil e que dê acesso a cadeirantes. Em tese possui um sanitário adaptado, porém não possui barras de apoio e o espaço de 1,20 x 1,20 metro que permitiria a um cadeirante realizar uma manobra de 90°, não possui lavatórios adequado para o mesmo, embora os mesmos também não possuam torneiras.

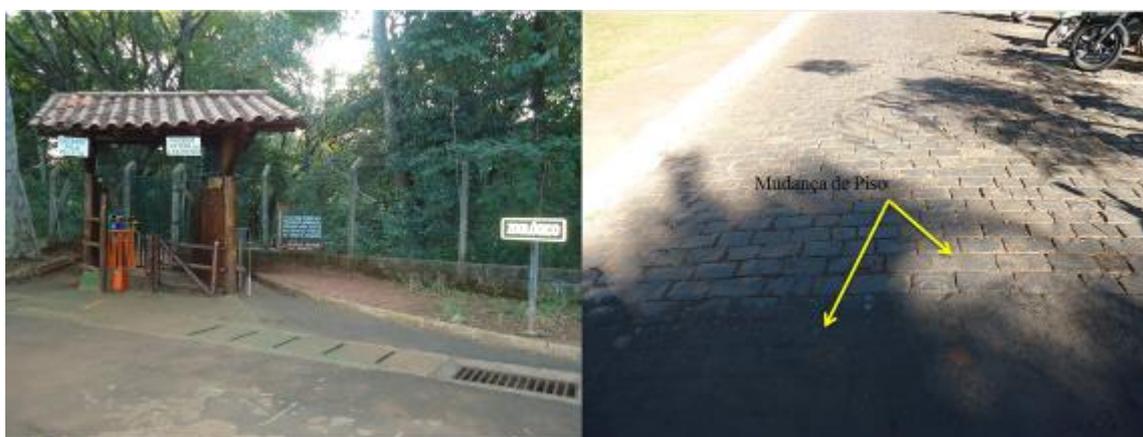
Figura 7: Vista da portaria de entrada e modificação de piso no zoológico

É um espaço com o piso de paralelepípedo que dificulta a acessibilidade de cadeirantes já que o assoalho é irregular. Nas jaulas dos animais há a informações sobre a espécie e locais de ocorrência porém está não é em braile o que dificulta a identificação para os deficientes visuais. A figura 7 demonstra a entrada e a modificação de piso no zoológico.

Ainda há o problema de alguma jaulas estarem dispostas sobre um gramado que para ter acesso é necessário subir no meio fio que não há rampa de acesso nem calçamento para acessar as jaulas.

Dentre outras questões ainda há o que melhorar na infraestrutura do parque como a padronização dos pisos, construção de rampas de acesso nas calçadas, construção bebedouros acessíveis, desta forma os espaços destinados a contemplação da natureza e descanso passam a ser acessíveis para as pessoas que os frequentam.
