## **Caminhabilidade no campus da Universidade Federal de Juiz de Fora: uma análise sobre o platô da Faculdade de Engenharia**

*Walkability at the Federal University of Juiz de Fora: an analysis about the engineering sector of the university campus*

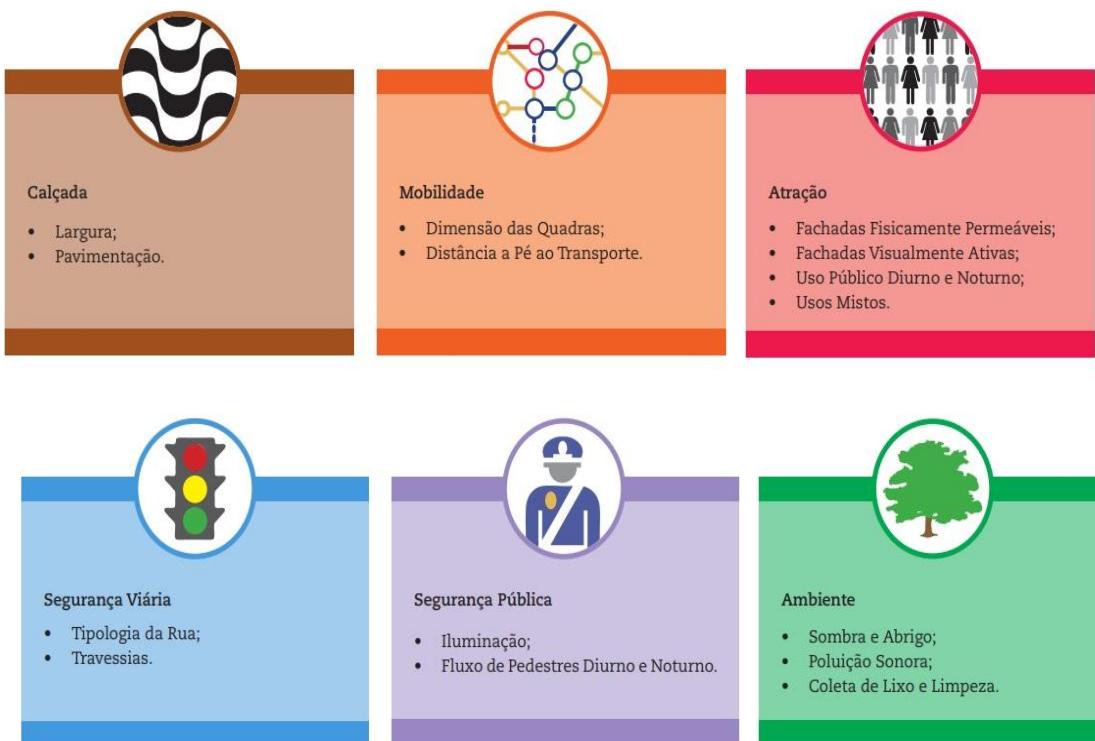
Figura 1: Categoria de análise e respectivos indicadores

O índice de caminhabilidade proposto pelo ITDP analisa 6 categorias que abarcam 15 indicadores que visam avaliar dimensões da experiência de caminhar no espaço urbano, como podemos observar na figura 01.

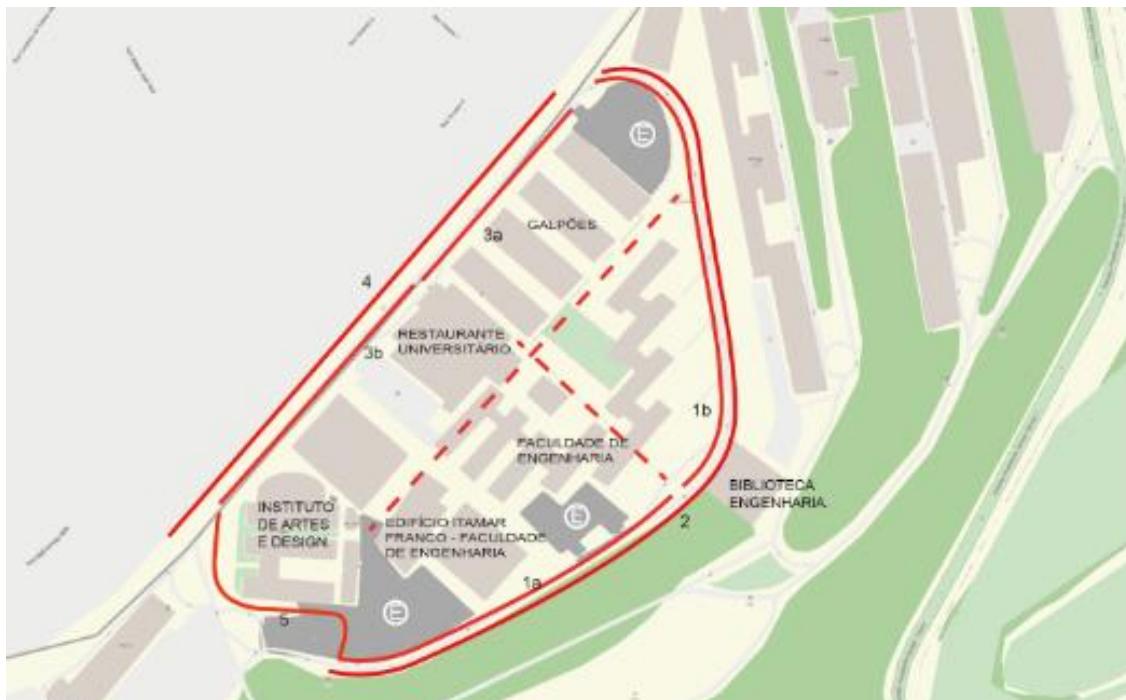
Figura 2: Identificação dos segmentos de vias para as análises

Universidade Federal de Juiz de Fora, que pode ser observado na figura 02, fato esse que justifica o levantamento da caminhabilidade, que possibilita traçar diretrizes para possíveis intervenções visando a melhoria do conforto dos usuários do campus e principalmente no recorte do trabalho.

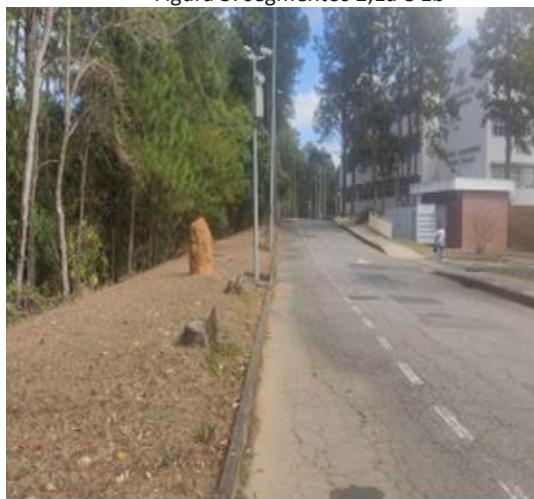
Figura 3: segmentos 2,1a e 1b

Existência de calçadas completas - Fonte: acervo pessoal dos autores

A categoria calçada, se refere à infraestrutura pedonal quanto à qualidade das superfícies, a composição de seus materiais e suas dimensões. Quanto à pavimentação é verificada a existência de buracos com mais de 15 cm e desniveis para cada segmento. Para este parâmetro foi verificado que no segmento 2 a calçada é inexistente e nos demais segmentos ela se apresenta em bom estado como pode ser observado nas figuras 3 e 4 abaixo. Quanto à largura da calçada é verificada se esta comporta o fluxo e se possui a dimensão mínima proposta na cartilha. Observa-se que no trecho analisado todas as calçadas existentes possuem a dimensão adequada e comportam o fluxo existente, exceto no segmento 2 onde não existe calçamento.

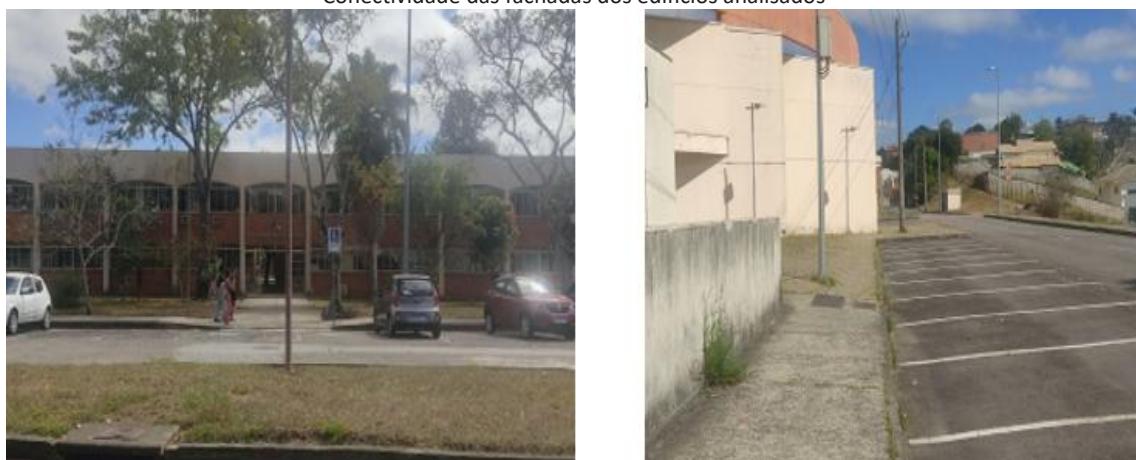
Figuras 5 e 6: Faculdade de Engenharia e Instituto de Artes e Design, respectivamente.  
Conectividade das fachadas dos edifícios analisados

Na atração é analisada as características dos usos predominantes na região assim como das fachadas das edificações. Quanto à permeabilidade das fachadas é avaliado a quantidade de acessos e "entradas por face de quadra" e em relação às fachadas visualmente ativas é verificada a proporção das fachadas compostas por elementos visualmente que permitam a conexão visual dos pedestres com as atividades internas dos edifícios.

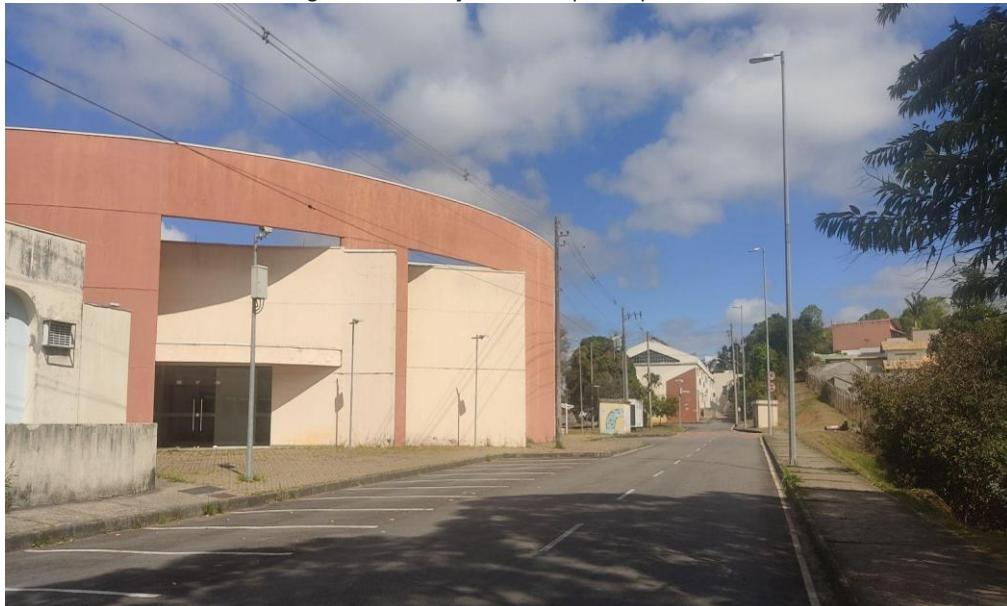
Figura 7- Iluminação voltada para o pedestre

Na segurança pública, verifica-se que a qualidade da iluminação pública e a existência do uso ao longo do dia amplia a sensação de segurança para o pedestre. Foi analisado se há pontos de iluminação voltados à circulação de veículos, assim como a existência de iluminação dedicada exclusivamente aos pedestres nas calçadas". No trecho analisado, todas as vias possuem iluminação para os veículos, porém apenas o segmento 5 possui dispositivos de iluminação dedicados aos pedestres.

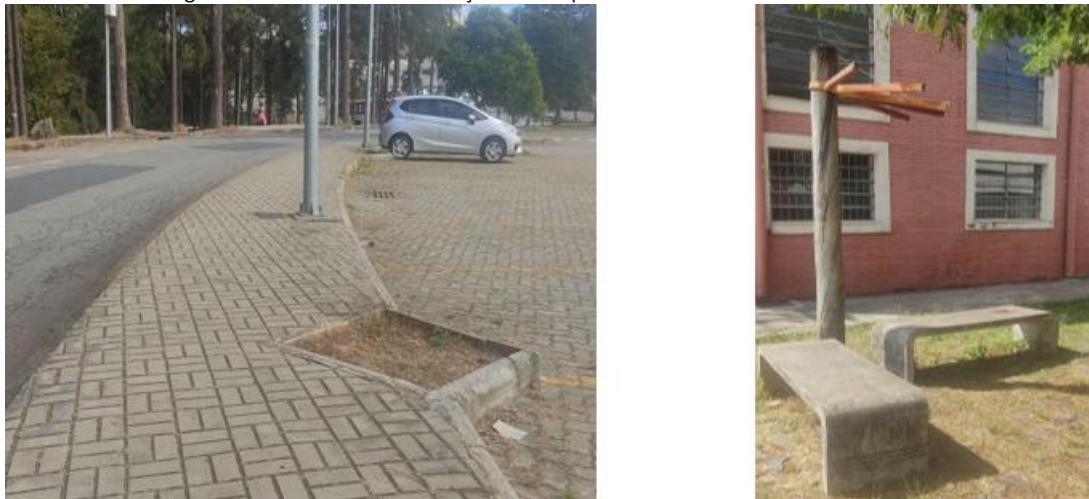
Figura 8 e 9: Falta de manutenção dos dispositivos voltados ao sombreamento

E por fim o ambiente, aspecto que se refere ao conforto térmico, sonoro e à limpeza destas vias. Com relação ao conforto térmico é verificada a proporção da extensão do segmento que possui sombreamento. Neste parâmetro apenas o segmento 2 apresenta continuidade do sombreamento. Nos demais, podemos verificar que há canteiros nas calçadas para plantio de árvores e dispositivos de sombreamento sem manutenção, os quais não cumprem suficientemente os parâmetros estabelecidos pela ferramenta.
